PRESBYTÈRE

Bourgogne-Franche-Comté, Haute-Saône Cendrecourt 2 impasse de l'Eglise

Dossier IA70001087 réalisé en 2018 revu en 2019

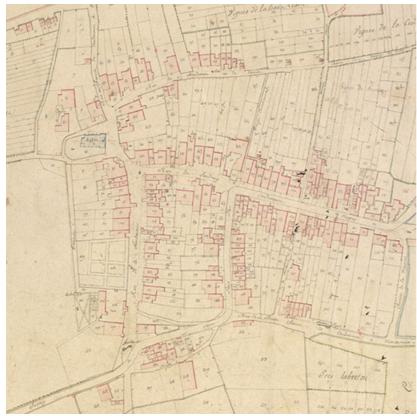
N° de l'illustration : 20177001330NUC1A

Extrait du cadastre napoléonien terminé le 25 septembre 1819. Section D dite du village. 70, Cendrecourt impasse de l'église

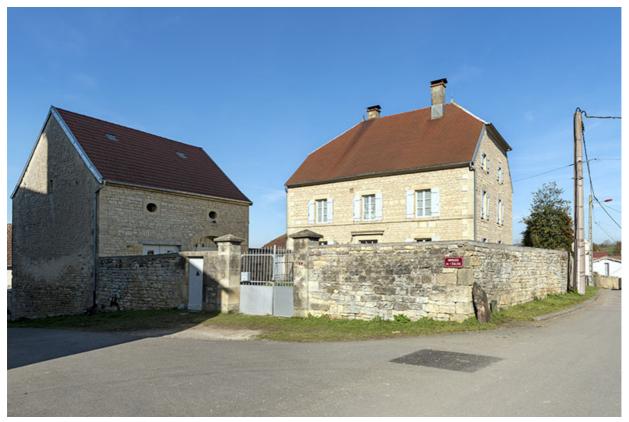
N° de l'illustration : 20197000268NUC4A

Vue d'ensemble depuis le sud-est. 70, Cendrecourt, 2 impasse de l'Eglise

Derrière un mur d'enceinte, l'ensemble occupe l'angle de l'ilot formé par l'impasse de l'église et la rue Maladière (rue du Jardiney). Le portail principal (porte flamande et porte piétonnière) donne au sud et une seconde porte (à deux battants) est ouverte dans le mur d'enceinte à l'ouest. A l'angle extérieur sud-est du mur d'enceinte, un résidu de fonderie a été déposée, attestant de l'ancienne activité sidérurgique locale.

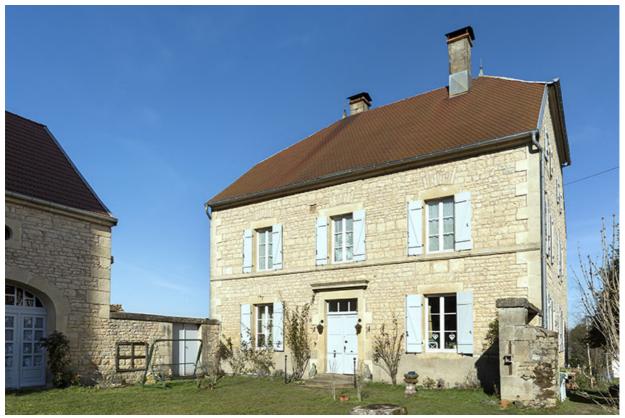
N° de l'illustration : 20197000269NUC4A

Vue de trois-quart de la façade antérieure et de la cour intérieure.

Le logis de forme carrée, sur une cave voutée, est édifié en moellons de calcaire dont l'enduit a été retiré (en 2011). Il présente sa façade principale au sud : deux baies avec contrevents au rez-de-chaussée surmontée de linteaux droits encadrent la porte d'entrée (encadrement en pierre, surmontée d'une corniche) Un bandeau règne entre les deux étages. L'étage comporte trois baies avec contrevents sur les deux façades. Un grenier est aménagé auquel deux baies dans les pignons donnent le jour. Les pignons sont percés de deux baies en rez-de-chaussée, deux à l'étage, deux —de forme carrépour les combles. La façade arrière est organisée autour de la porte centrale (elle aussi avec son encadrement de pierres surmontée d'une corniche) donnant accès à la cave sous l'escalier extérieur de pierre rachetant la hauteur du soubassement, à deux courtes volées parallèles à la façade.

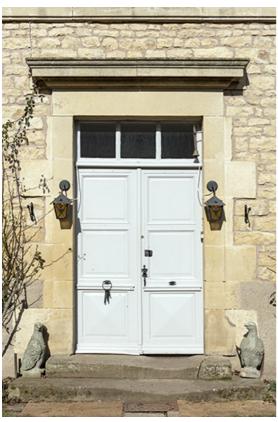
N° de l'illustration : 20197000271NUC4A

Vue de détail de la porte d'entrée sur la façade antérieure. 70, Cendrecourt, 2 impasse de l'Eglise

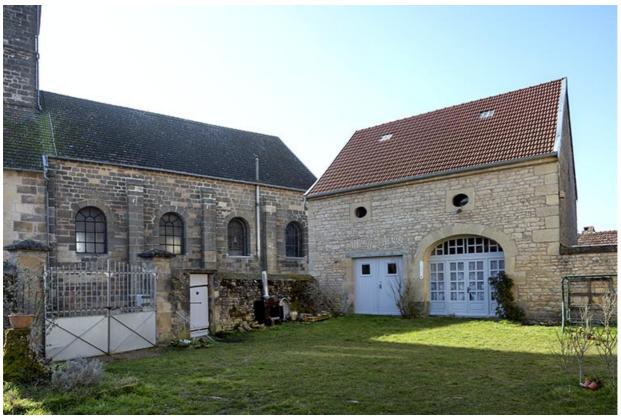
N° de l'illustration : 20197000270NUC4A

Depuis la cour au nord, vue de trois-quart de la façade antérieure de la dépendance et de l'église. 70, Cendrecourt, 2 impasse de l'Eglise

L'ancienne dépendance agricole à deux travées, - originellement grange, fenil et remise de voiture, aménagée à présent en logement -, est disposée perpendiculairement à la maison à laquelle elle se trouve reliée par un mur percé d'une porte. Deux oculi ovales donnent le jour à l'étage. Son pignon sud – percé d'une petite baie ouverte dans le comble - constitue la limite de la parcelle sur l'impasse.

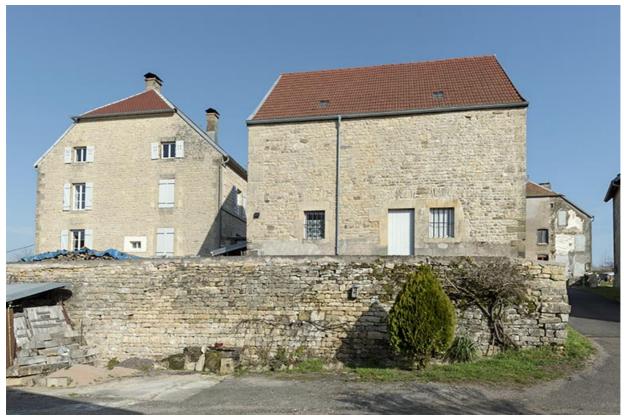
N° de l'illustration : 20197000272NUC4A

Depuis l'impasse de l'église au sud-ouest, vue de la face postérieure de la dépendance et du pignon occidental de la maison. 70, Cendrecourt, 2 impasse de l'Eglise

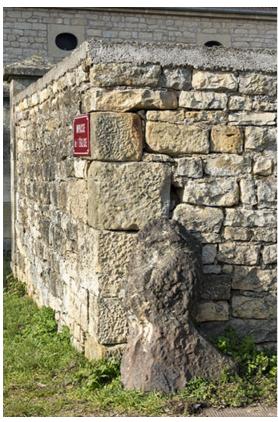
N° de l'illustration : 20197000245NUC4A

Résidu de la dernière coulée de la fonderie -selon la tradition locale-, à l'angle sud-est de l'enceinte de l'ancien presbytère. 70, Cendrecourt, 2 impasse de l'Eglise

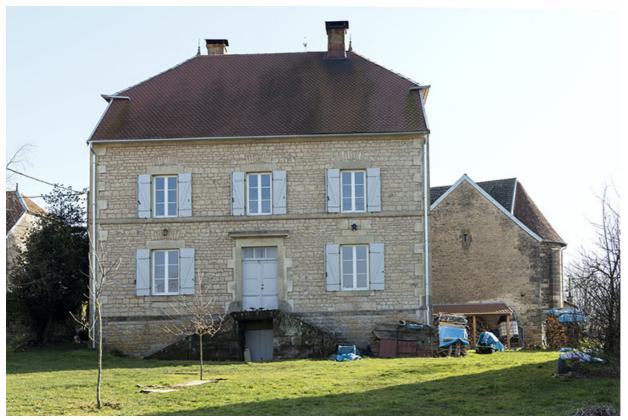
N° de l'illustration : 20197000273NUC4A

Vue de face de la façade postérieure de la maison, du pignon nord de la dépendance et du chevet hémisphérique de l'église. 70, Cendrecourt, 2 impasse de l'Eglise

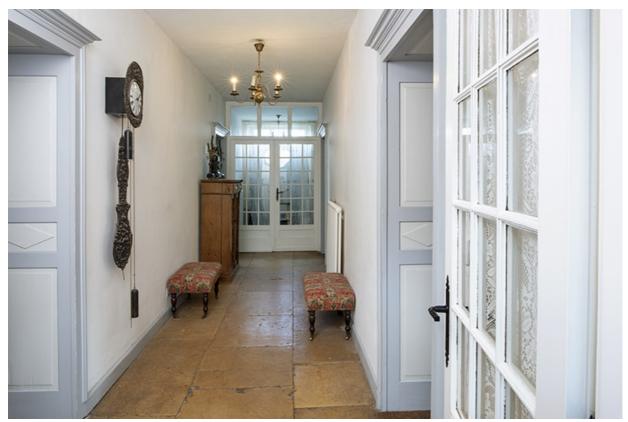
N° de l'illustration : 20187000891NUC4A

Vue de la distribution intérieure au rez-de-chaussée.

Les pièces du rez-de-chaussée de l'habitation principale s'organisent autour du couloir central (dallé de pierre) reliant les deux portes symétriques : quatre pièces d'angle, deux pièces intermédiaires. La cuisine comporte une cheminée adossée, à faux-manteau, qui communique avec un placard de la pièce adjacente. Un escalier en charpente (à retour avec jour) dessert l'étage.

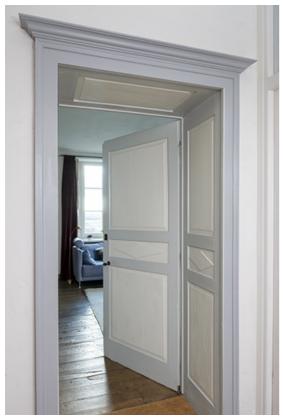
N° de l'illustration : 20187000892NUC4A

Rez-de-chaussée : détail de baie et menuiserie. 70, Cendrecourt, 2 impasse de l'Eglise

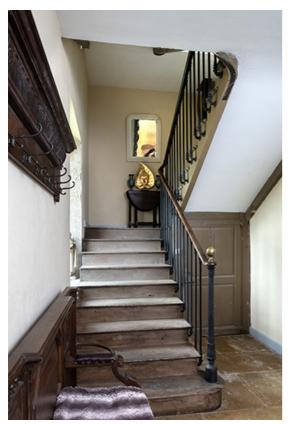
N° de l'illustration : 20187000893NUC4A

Escalier.

Escaliers: escalier dans-oeuvre, escalier tournant à retours avec jour, en charpente; escalier de distribution extérieur, escalier

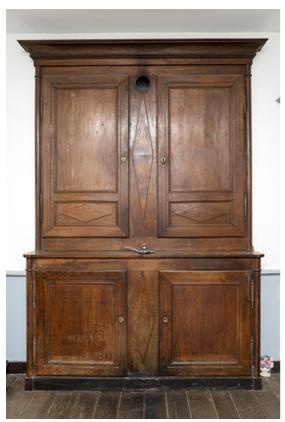
N° de l'illustration : 20187000894NUC4A

Placard chauffant situé au revers de l'âtre de la cuisine. 70, Cendrecourt, 2 impasse de l'Eglise

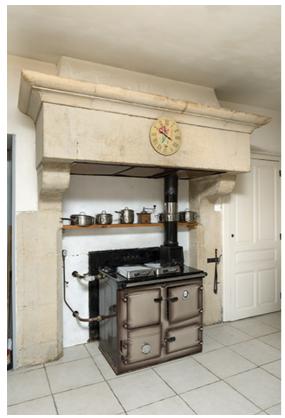
N° de l'illustration : 20187000895NUC4A

Cuisine : cheminée.
