PRESBYTÈRE

Bourgogne-Franche-Comté, Haute-Saône
Cendrecourt
2 impasse de l'Eglise

Dossier IA70001087 réalisé en 2018 revu en
2019

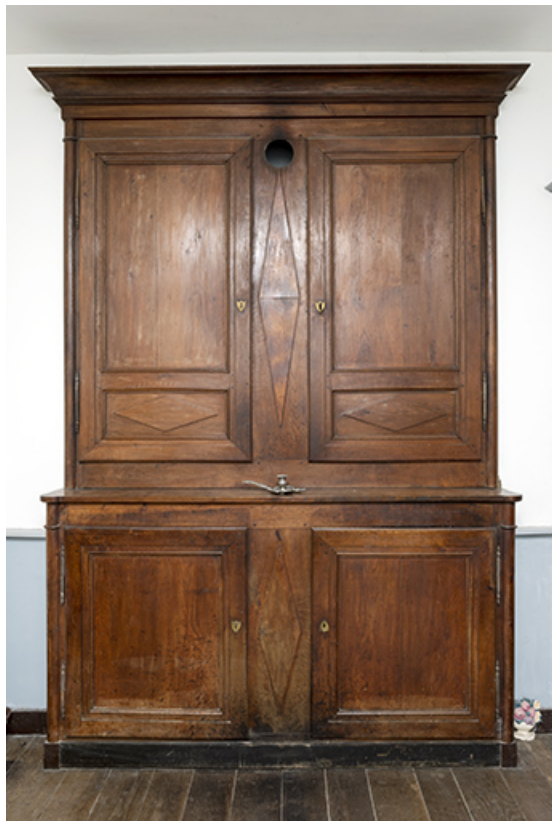
N° de l'illustration : 20187000894NUC4A

Placard chauffant situé au revers de l'âtre de la cuisine.

Les pièces du rez-de-chaussée de l'habitation principale s'organisent autour du couloir central (dallé de pierre) reliant les deux portes symétriques : quatre pièces d'angle, deux pièces intermédiaires. La cuisine comporte une cheminée adossée, à faux-manteau, qui communique avec un placard de la pièce adjacente. Un escalier en charpente (à retour avec jour) dessert l'étage.
