## FERME

Bourgogne-Franche-Comté, Saône-et-Loire  
Gergy  
le Pâquier

Dossier IA71000364 réalisé en 1986 revu en  
2002

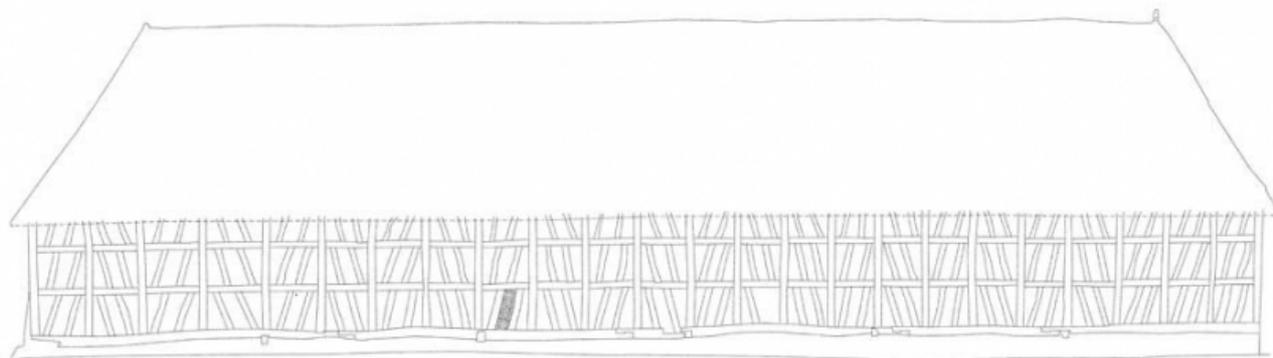
N° de l'illustration : 20127100181A3YY

**façade postérieure ouest**

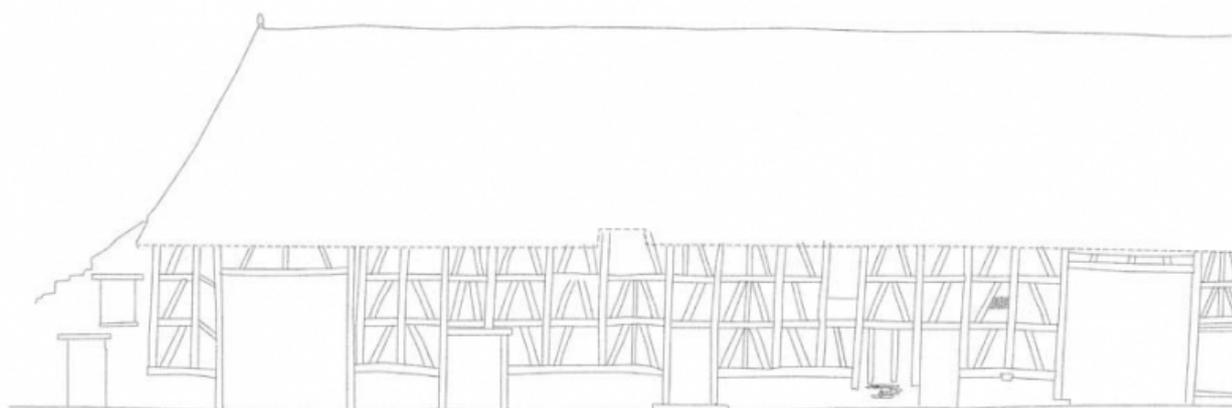
N° de l'illustration : 20127100180A3YY

**façade antérieure est**

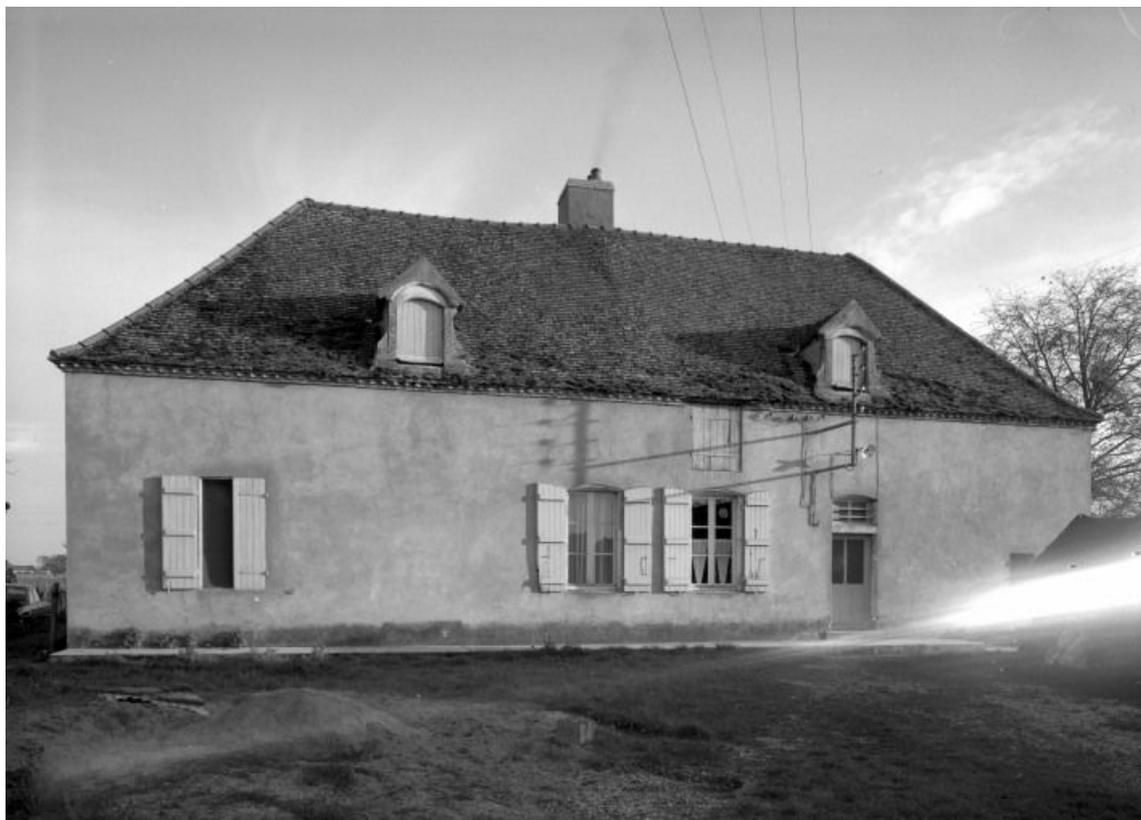
N° de l'illustration : 19867100225V

**Bâtiment d'habitation, façade antérieure**

Bâtiments implantés de part et d'autre d'une cour ouverte en bordure de rue. A droite, l'habitation en maçonnerie enduite, à ouvertures et lucarnes en arc segmentaire, est composée d'un rez-de-chaussée et d'un étage de comble ; elle est couronnée d'une corniche en brique en "dents-de-scie". En face, le bâtiment des dépendances, en pan-de-bois hourdé de briques, est couvert d'un toit à croupes débordant sur les quatre côtés.

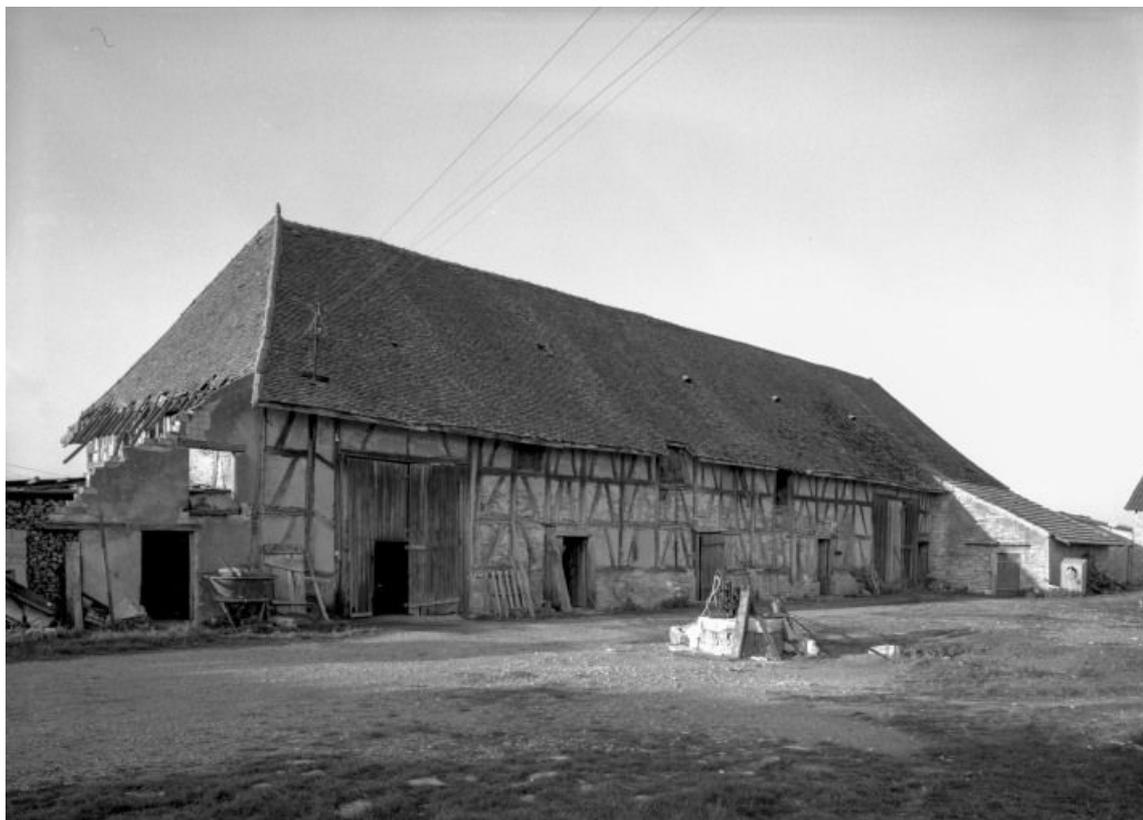
N° de l'illustration : 19867100226V

**Bâtiment des dépendances, façade antérieure**

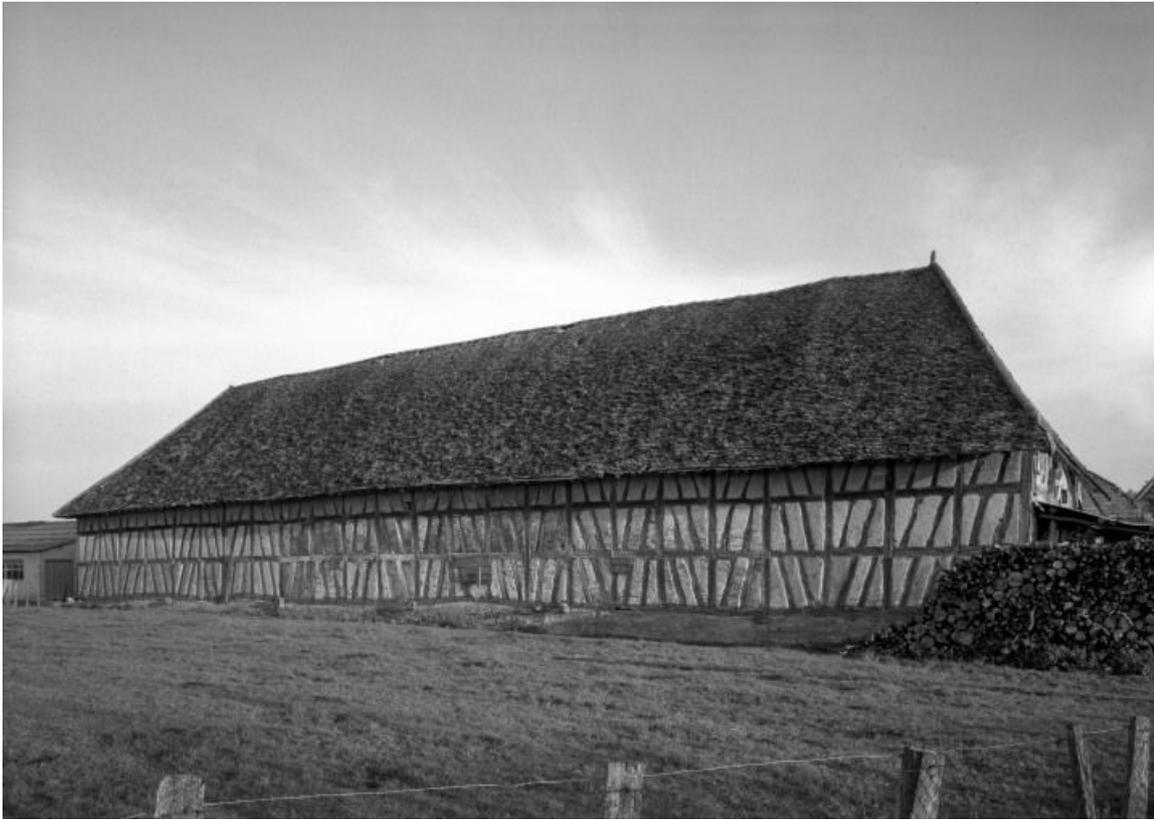
N° de l'illustration : 19867100227V

**Bâtiment des dépendances, façade postérieure**
