FERME

Bourgogne-Franche-Comté, Saône-et-Loire
Gergy
le Pâquier

Dossier IA71000364 réalisé en 1986 revu en
2002

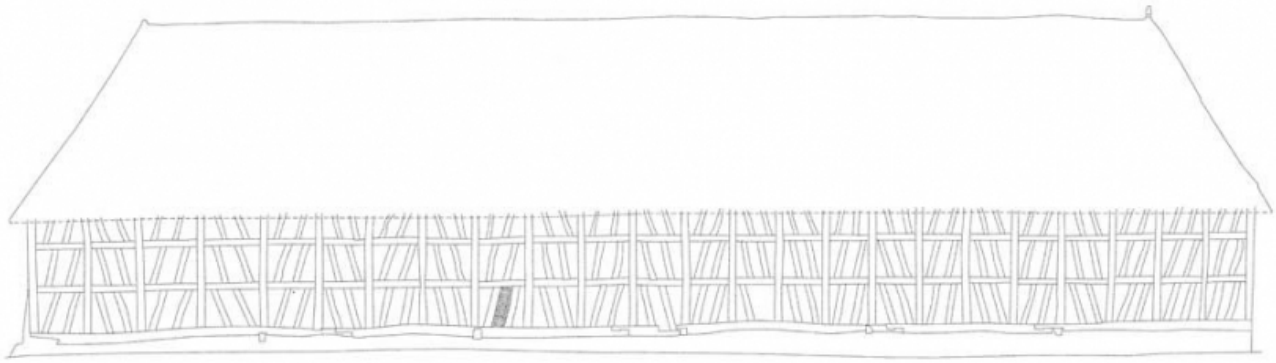
N° de l'illustration : 20127100181A3YY

FACE POSTERIEURE OUEST

façade postérieure ouest

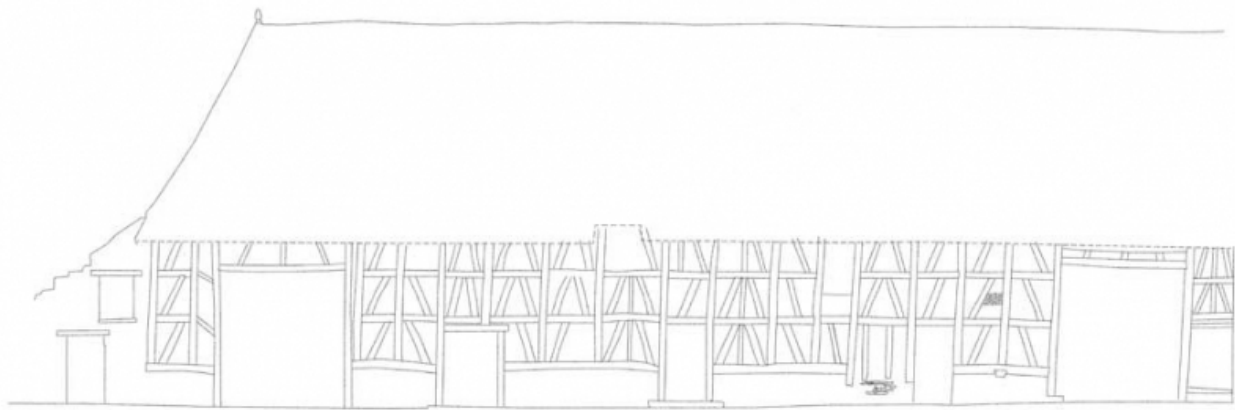
N° de l'illustration : 20127100180A3YY

FACE ANTERIEURE EST

façade antérieure est

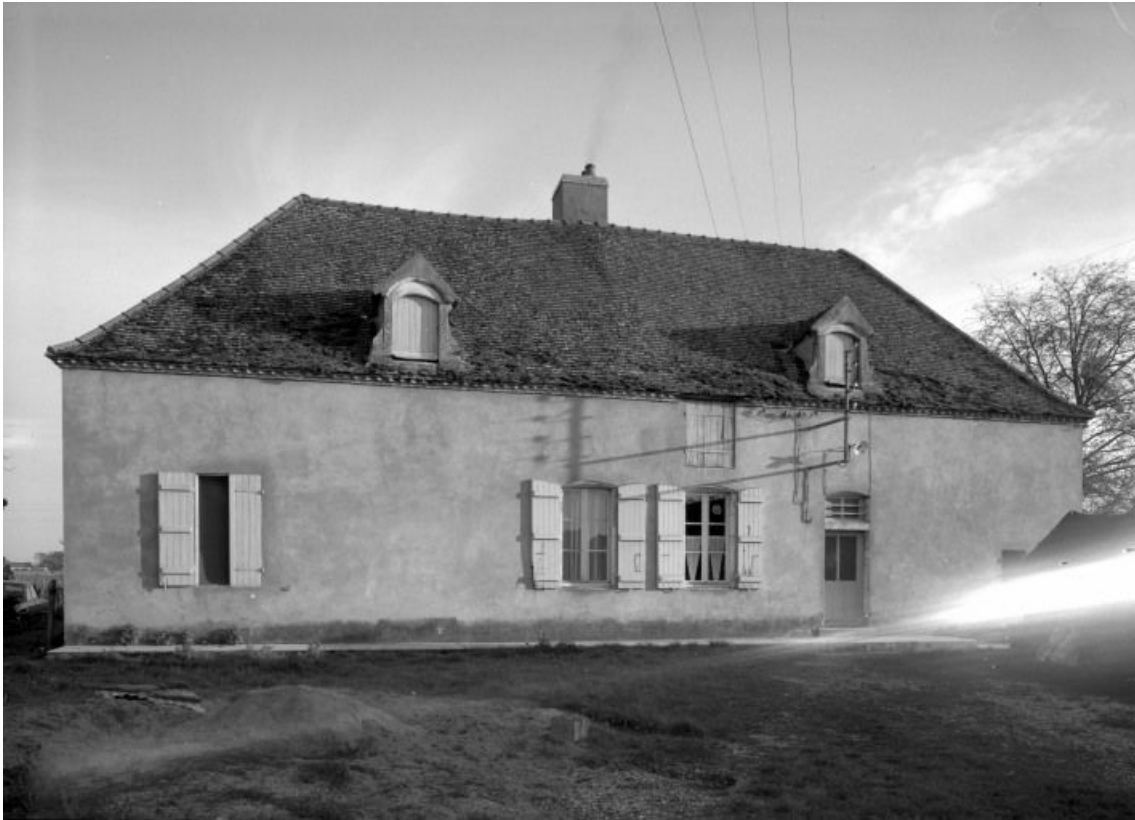
N° de l'illustration : 19867100225V

Bâtiment d'habitation, façade antérieure

Bâtiments implantés de part et d'autre d'une cour ouverte en bordure de rue. A droite, l'habitation en maçonnerie enduite, à ouvertures et lucarnes en arc segmentaire, est composée d'un rez-de-chaussée et d'un étage de comble ; elle est couronnée d'une corniche en brique en "dents-de-scie". En face, le bâtiment des dépendances, en pan-de-bois hourdé de briques, est couvert d'un toit à croupes débordant sur les quatre côtés.

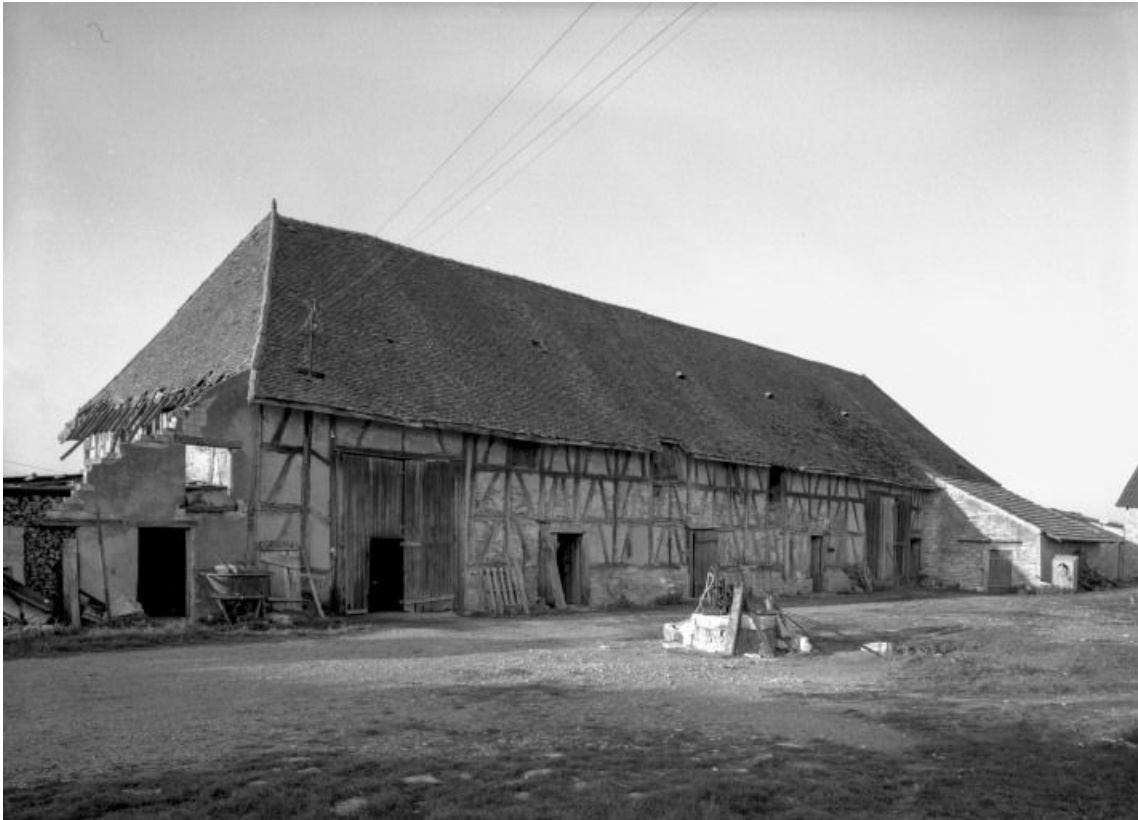
N° de l'illustration : 19867100226V

Bâtiment des dépendances, façade antérieure

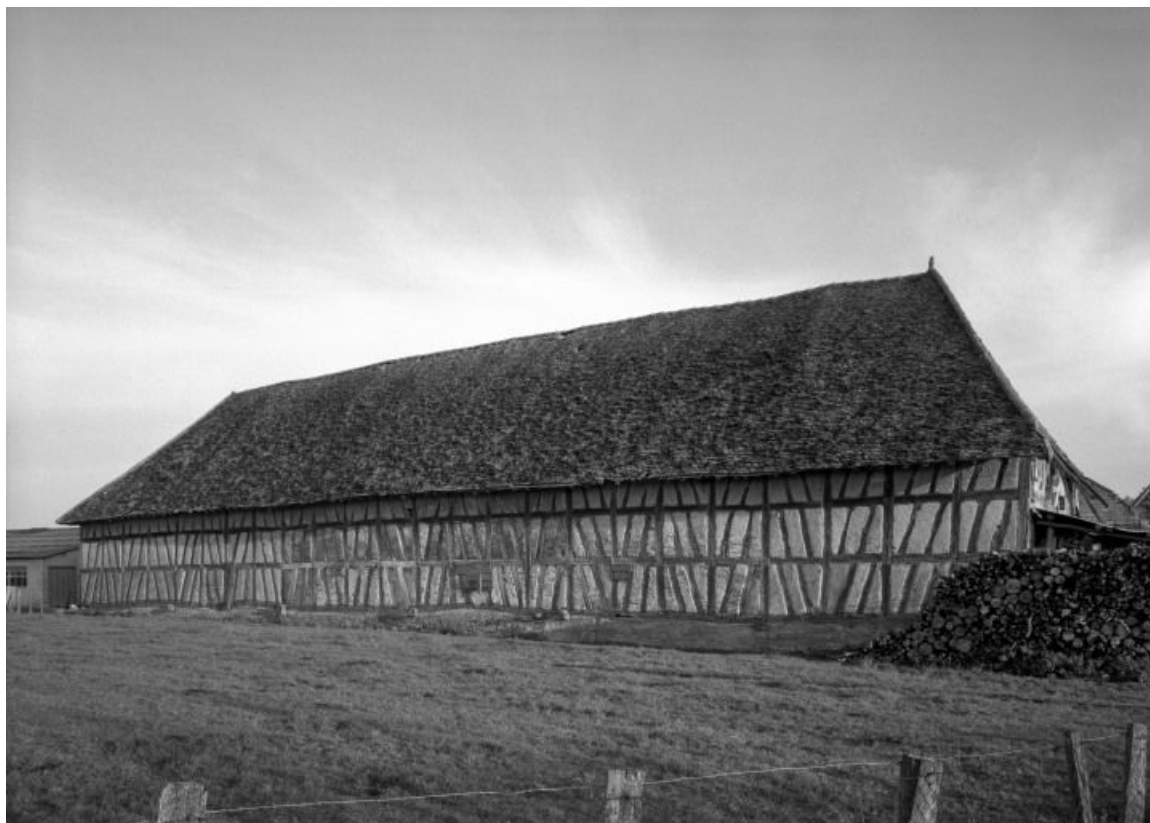
N° de l'illustration : 19867100227V

Bâtiment des dépendances, façade postérieure
