FERME

Bourgogne-Franche-Comté, Saône-et-Loire
Frontenard

Dossier IA71001074 réalisé en 2005

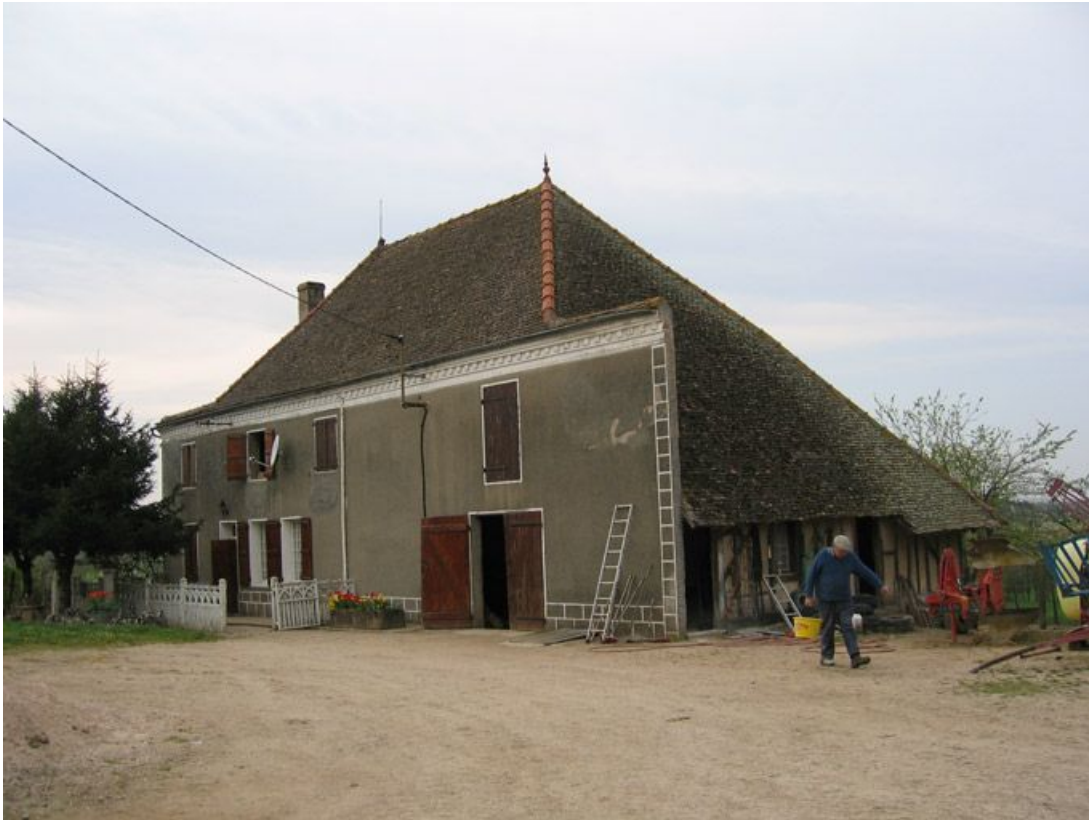
N° de l'illustration : 20057102489NUCA

Vue d'ensemble de la façade.
