FERME

Bourgogne-Franche-Comté, Saône-et-Loire
La Racineuse
4 route de Saint-Didier

Dossier IA71001114 réalisé en 2005

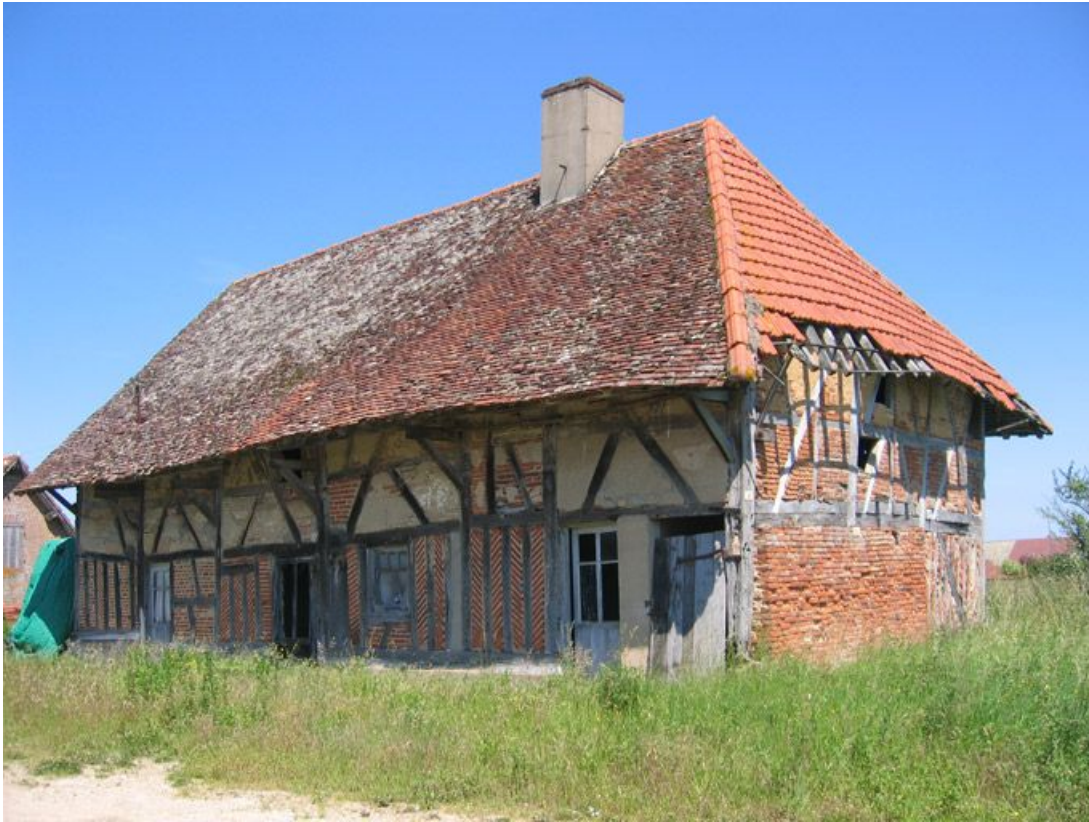
N° de l'illustration : 20057102528NUCA

Vue d'ensemble de la façade.

Ferme constituée d'une maison (un toit à porcs à l'arrière dans le même alignement) et d'un bâtiment des dépendances implantés perpendiculairement à la route. Maison en pan de bois à poteaux rapprochés, à "grands pans" (décharge, tournisses et entretoise) au surcroît, à remplissage de brique sur "murot" de brique. Torchis et brique crue en remplissage au surcroît. Quelques reprises en pan de bois à chevrons. Enduit jaune très terreux. Pignon à gauche et croupe à droite. Auvent en façades (aisseliers) et au petit pan. Tuile plate. Sol intérieur en tommette et celui du "sevron" en "carrons". Porte gerbière surplombant celle de la pièce principale. Porte de l'échelle du grenier tout à droite de la façade. La pièce centrale et celle de droite sont chauffées par une cheminée double. Pan de bois à "grands pans" (décharge et entretoise) aux cloisons. Bâtiment des dépendances en pierre, constitué d'une charretterie flanquée de deux étables à gauche et d'une étable et d'une grange à droite. Un appentis sur chaque mur pignon (un toit à porcs à gauche). Arcs de décharge et linteaux de fenêtre en brique. Fentes d'aération sur deux étables. Auvent en façades sur aisseliers et avancée des murs pignon. Tuile mécanique. Toit à porcs en brique, à pignons, linteaux segmentaires et tuile mécanique. Deux puits circulaires en brique entre la maison et le toit à porcs. L'un a conservé sa margelle et sa superstructure à rouleau en pierre.
