FERME

Bourgogne-Franche-Comté, Saône-et-Loire
La Racineuse
4 route de Saint-Didier

Dossier IA71001114 réalisé en 2005

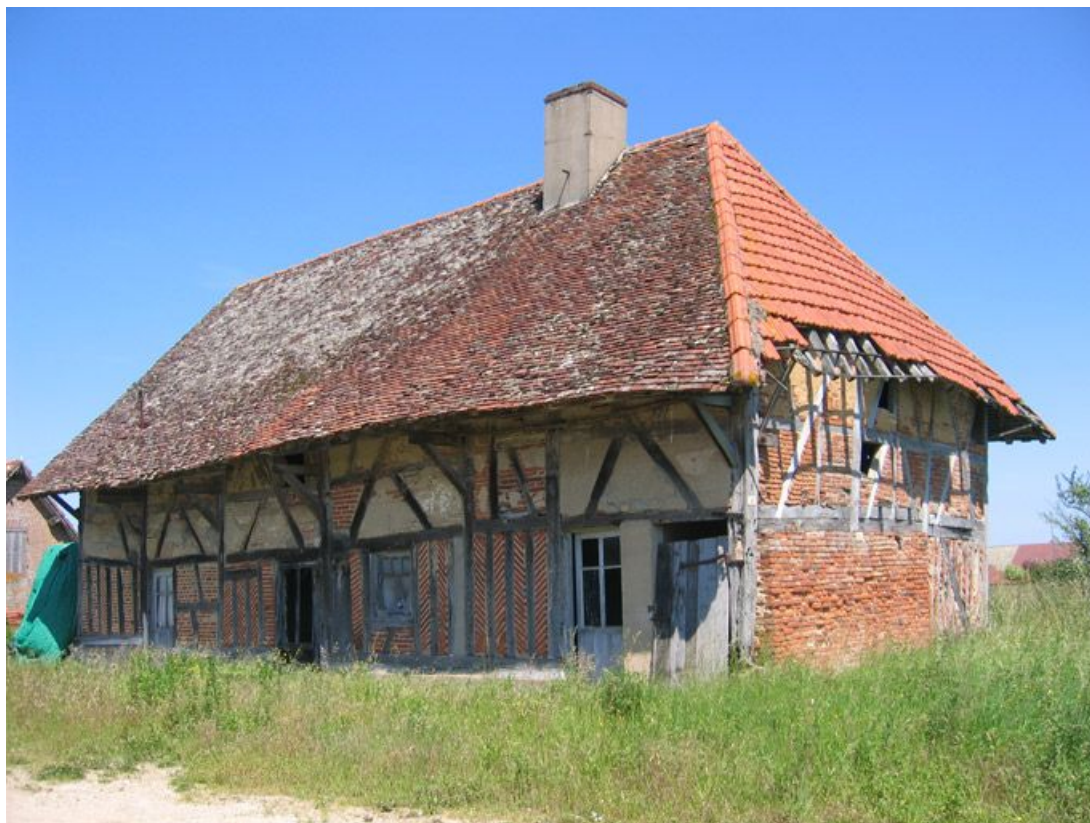
N° de l'illustration : 20057102528NUCA

Vue d'ensemble de la façade.

Ferme constituée d'une maison (un toit à porcs à l'arrière dans le même alignement) et d'un bâtiment des dépendances implantés perpendiculairement à la route. Maison en pan de bois à poteaux rapprochés, à "grands pans" (décharge, tournisses et entretoise) au surcroît, à remplissage de brique sur "murot" de brique. Torchis et brique crue en remplissage au surcroît. Quelques reprises en pan de bois à chevrons. Enduit jaune très terreux. Pignon à gauche et croupe à droite. Auvent en façades (aisseliers) et au petit pan. Tuile plate. Sol intérieur en tomlette et celui du "sevron" en "carrons". Porte gerbière surplombant celle de la pièce principale. Porte de l'échelle du grenier tout à droite de la façade. La pièce centrale et celle de droite sont chauffées par une cheminée double. Pan de bois à "grands pans" (décharge et entretoise) aux cloisons. Bâtiment des dépendances en pierre, constitué d'une charretterie flanquée de deux étables à gauche et d'une étable et d'une grange à droite. Un appentis sur chaque mur pignon (un toit à porcs à gauche). Arcs de décharge et linteaux de fenêtre en brique. Fentes d'aération sur deux étables. Auvent en façades sur aisseliers et avancée des murs pignon. Tuile mécanique. Toit à porcs en brique, à pignons, linteaux segmentaires et tuile mécanique. Deux puits circulaires en brique entre la maison et le toit à porcs. L'un a conservé sa margelle et sa superstructure à rouleau en pierre.
