MOULIN

Bourgogne-Franche-Comté, Saône-et-Loire
Dampierre-en-Bresse
Grange - 7 route de Grange

Dossier IA71001122 réalisé en 2005

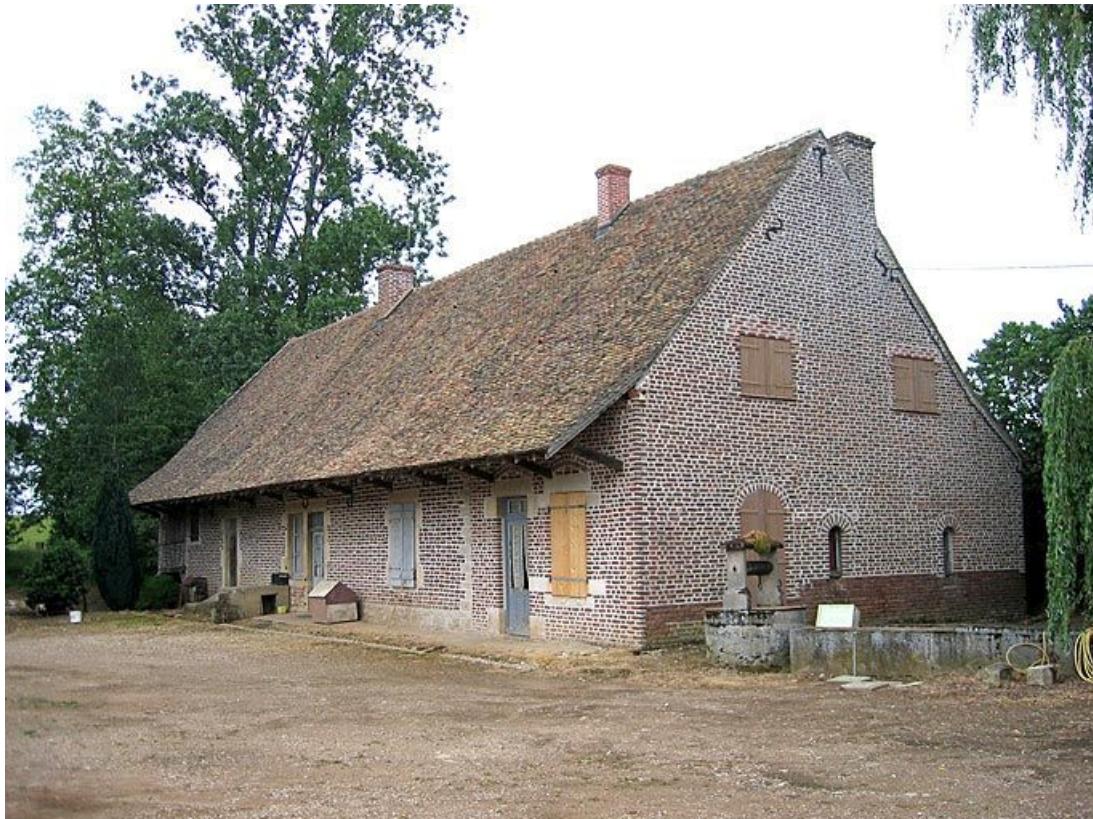
N° de l'illustration : 20057102534NUCA

Vue d'ensemble de la façade de 3/4 droit.
