FERME

Bourgogne-Franche-Comté, Saône-et-Loire
Montjay
la Chardenière

Dossier IA71001132 réalisé en 2005

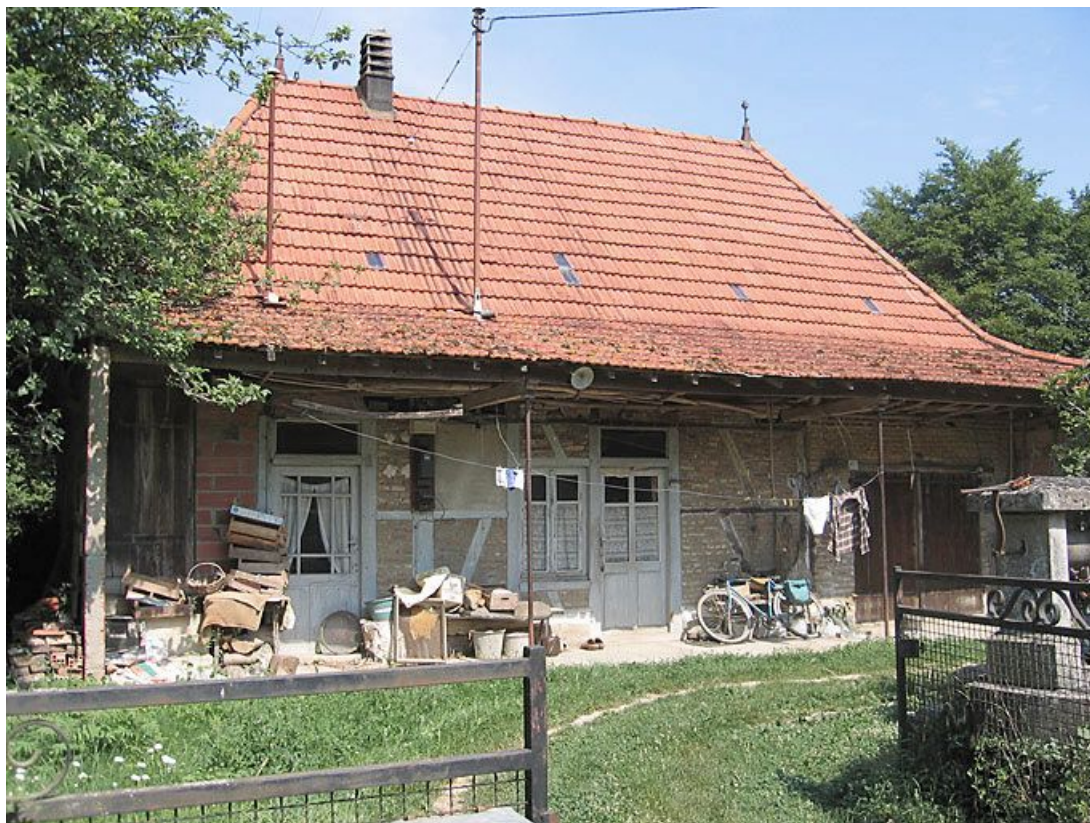
N° de l'illustration : 20057102541NUCA

Vue d'ensemble de la façade.

Ferme établie de part et d'autre de la route menant du village à Bouhans. La maison d'un côté et le bâtiment des dépendances de l'autre, en vis-à-vis. Maison en pan de bois à chevrons (bois peints en gris-bleu) à remplissage de brique (cru aux côtés et à l'arrière) sur "murot" de brique. Elle est constituée de deux petites pièces chauffées par une cheminée, doublées à l'arrière (un évier). Escalier du grenier derrière une porte à l'extrémité gauche de la façade. Le garage (?) sur la droite est en brique. Auvent régnant très débordant soutenu par des poteaux métalliques. Deux épis de faitage métalliques. Puits circulaire en brique à margelle et superstructure à rouleau en ciment, à l'entrée. Bâtiment des dépendances en brique creuse constitué d'une grange et d'une étable. Pignons et auvent sur aisseliers en façade. Casiers à pigeons sur la façade antérieure.
