## **FERME**

Bourgogne-Franche-Comté, Saône-et-Loire La Frette la Bêcherie

Dossier IA71001173 réalisé en 2005 Auteur(s) : Gaëlle Prost

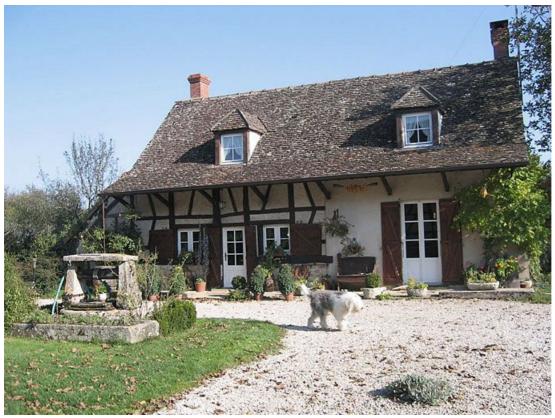
N° de l'illustration : 20057102576NUCA

Vue d'ensemble de la façade. 71, La Frette, lieudit : la Bêcherie

Ferme constituée de deux bâtiments en vis-à-vis, implantés perpendiculairement à la route. Un toit à porcs/poulailler ferme la cour ouverte sur la route. Un four est situé dans l'angle postérieur droit de la maison. La maison est en pan de bois à "bâton-rompu" sur soubassement de pierre. Elle est constituée d'une grande pièce centrale avec cheminée en pierre, et d'une petite pièce sur la droite qui devait être la chambre. Un cellier (qui accueillait l'escalier du grenier ?) et une petite cuisine (ancienne "chambre à lait" ?) sous appentis au mur pignon gauche. Auvent sur aisseliers en façade principale et sur poteaux de bois en façade postérieure. Bâtiment des dépendances constitué de deux granges flanquées d'une étable à gauche, d'une écurie et d'une remise à droite. Les deux granges sont faites de pan de bois (en chevrons sur la façade antérieure, mais à "bâton-rompu" sur la façade postérieure), alors que les deux étables sont en pisé, le tout sur soubassement de pierre. Pignons en pierre. Remise en tuiles mureuses. Fenêtre à barreaux de bois sur la façade postérieure de l'étable. Auvent sur aisseliers en façades. Le versant postérieur est le seul de l'ensemble à être couvert de tuiles mécaniques. Toit à porcs/poulailler en pierre et tuiles mureuses. Four en pan de bois à chevrons. Puits circulaire à superstructure à rouleau en pierre, situé devant la maison.
