FERME

Bourgogne-Franche-Comté, Saône-et-Loire
Montret
les Cadoles

Dossier IA71001180 réalisé en 2005

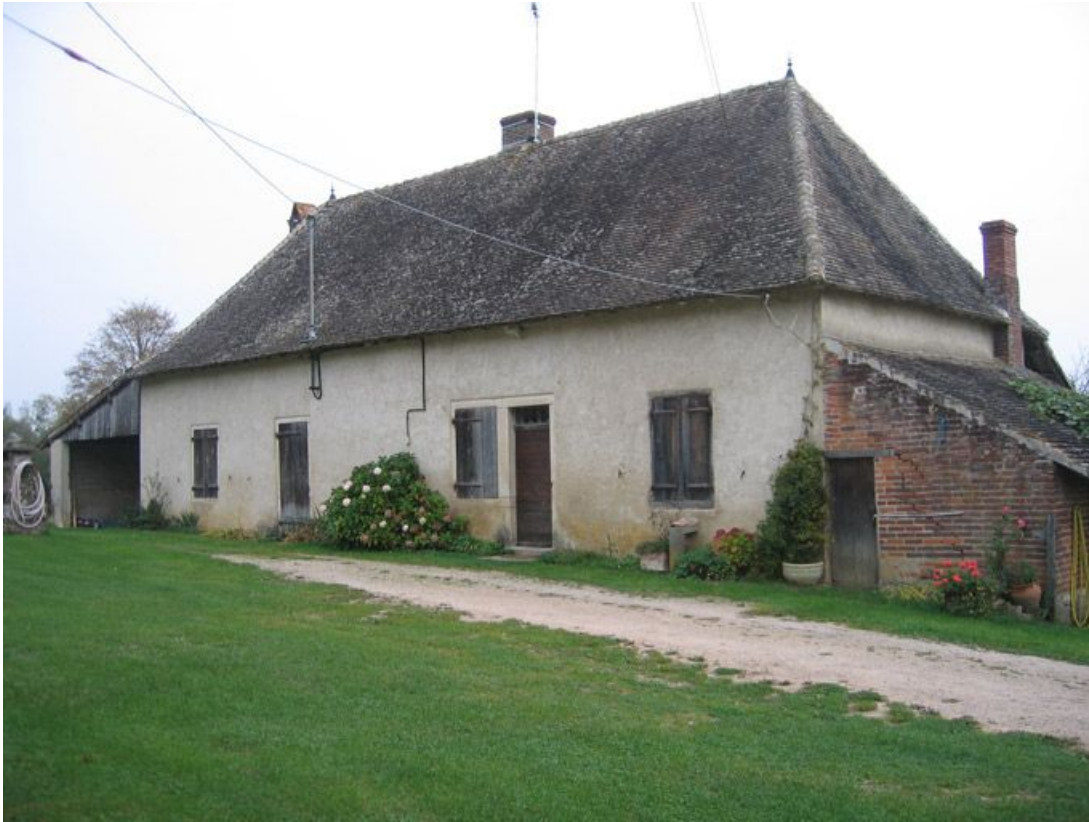
N° de l'illustration : 20057102582NUCA

Vue d'ensemble de la façade de l'habitation.

Ferme implantée perpendiculairement à la route, le bâtiment des dépendances sur la gauche et la maison sur la droite, en vis-à-vis. Les deux bâtiments sont enduits. Maison en brique (?) à encadrements de baie en pierre, possédant une cheminée centrale et une à chaque petit pan (celle de gauche sert au four en brique sur soubassement de pierre sous appentis au petit pan droit). Galerie sur la façade postérieure soutenue par des poteaux de bois sur des de pierre. Escalier du grenier sur la droite de cette façade, parallèle à celle-ci. Une porte cloutée sur chaque façade. Celle de la façade postérieure présente un losange en bois dans sa fenêtre d'imposte. Toit très légèrement débordant couvert de tuiles plates. Bâtiment des dépendances en pan de bois à chevrons à remplissage de brique (cru sur la façade postérieure) sur soubassement de brique. Il est constitué d'une étable flanquée d'une grange et d'un atelier à gauche, et d'une grange et d'une étable à droite. Un toit à porcs à gauche et un poulailler à droite, sous appentis en tuiles mureuses. Entrée de cave au milieu de la façade. Auvent sur aisseliers régnant interrompu au droit des portes charretières, percées d'une porte piétonne. Deux épis de faîtage métalliques sur chaque bâtiment. Puits circulaire en brique à margelle et superstructure à rouleau en pierre, situé devant la maison, l'abreuvoir lui étant accolé.
