## FERME

Bourgogne-Franche-Comté, Saône-et-Loire  
Montret  
les Cadoles

Dossier IA71001180 réalisé en 2005

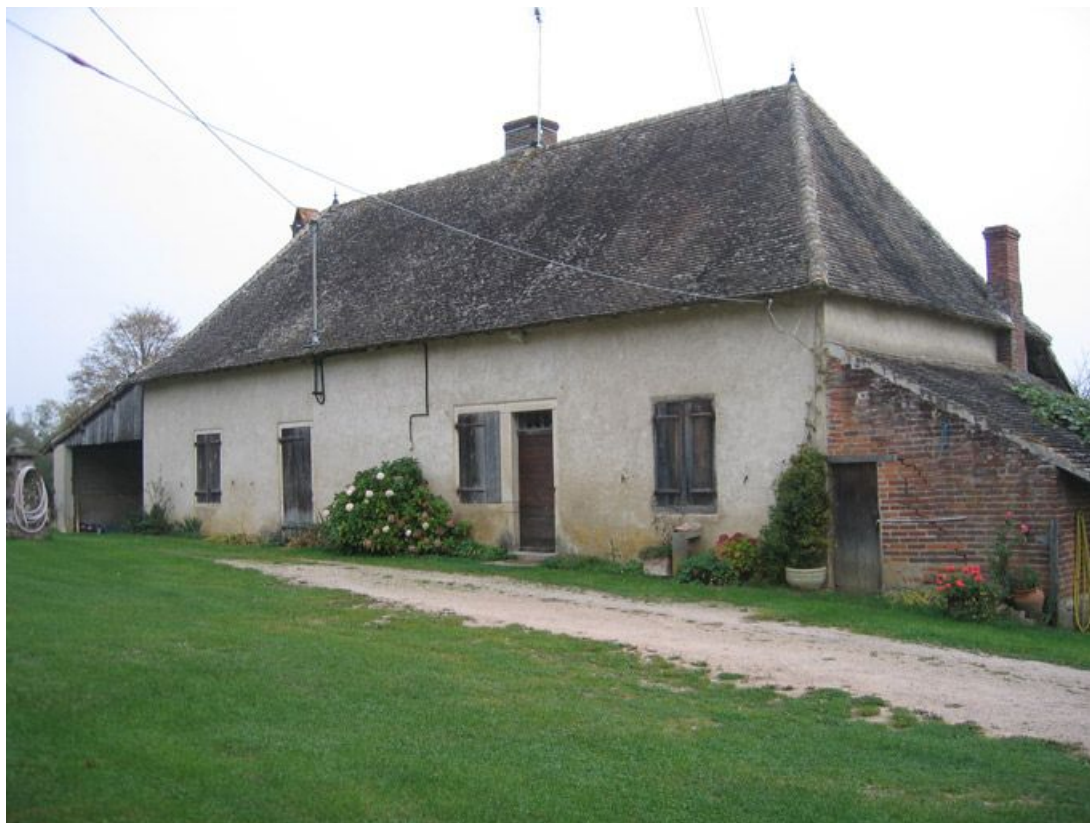
N° de l'illustration : 20057102582NUCA

**Vue d'ensemble de la façade de l'habitation.**

Ferme implantée perpendiculairement à la route, le bâtiment des dépendances sur la gauche et la maison sur la droite, en vis-à-vis. Les deux bâtiments sont enduits. Maison en brique (?) à encadrements de baie en pierre, possédant une cheminée centrale et une à chaque petit pan (celle de gauche sert au four en brique sur soubassement de pierre sous appentis au petit pan droit). Galerie sur la façade postérieure soutenue par des poteaux de bois sur dés de pierre. Escalier du grenier sur la droite de cette façade, parallèle à celle-ci. Une porte cloutée sur chaque façade. Celle de la façade postérieure présente un losange en bois dans sa fenêtre d'imposte. Toit très légèrement débordant couvert de tuiles plates. Bâtiment des dépendances en pan de bois à chevrons à remplissage de brique (cruie sur la façade postérieure) sur soubassement de brique. Il est constitué d'une étable flanquée d'une grange et d'un atelier à gauche, et d'une grange et d'une étable à droite. Un toit à porcs à gauche et un poulailler à droite, sous appentis en tuiles mureuses. Entrée de cave au milieu de la façade. Auvent sur aisseliers régnant interrompu au droit des portes charretières, percées d'une porte piétonne. Deux épis de faîtage métalliques sur chaque bâtiment. Puits circulaire en brique à margelle et superstructure à rouleau en pierre, situé devant la maison, l'abreuvoir lui étant accolé.

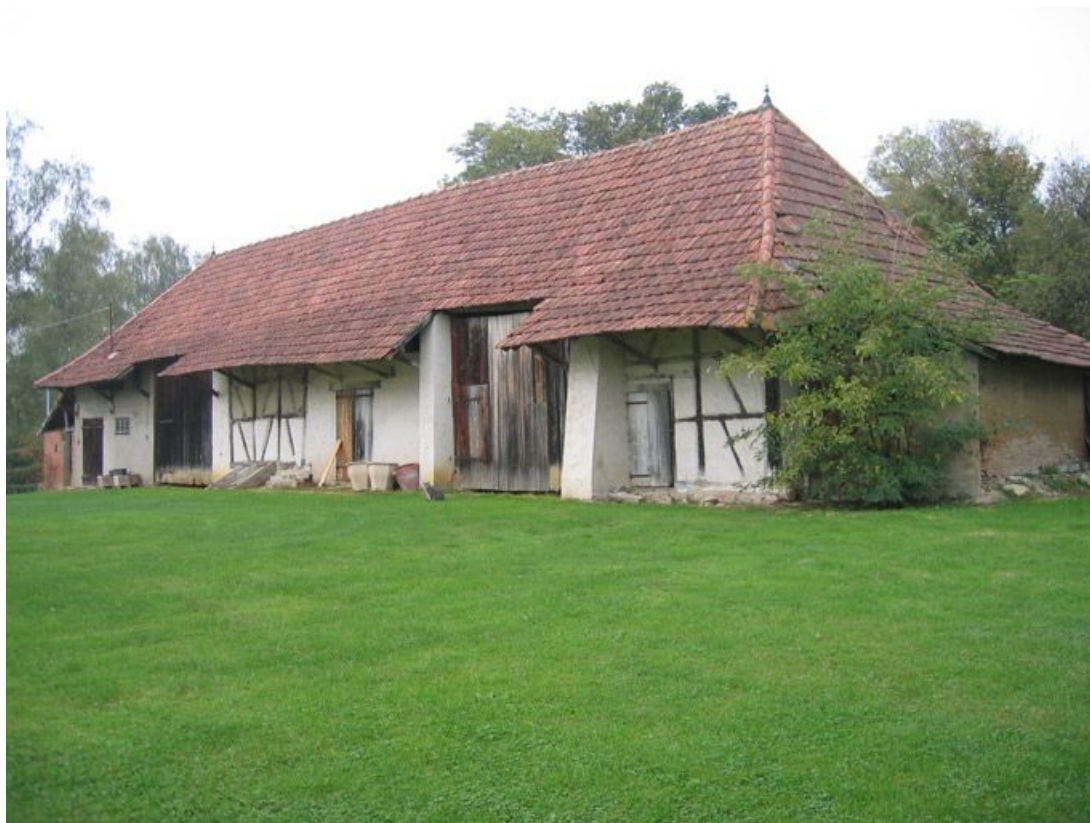
N° de l'illustration : 20057102581NUCA

**Vue d'ensemble de la façade du bâtiment des dépendances.**

Seul le bâtiment des dépendances et un four détruit aujourd'hui figurent sur le cadastre ancien. Le bâtiment des dépendances remonte à la fin du 18<sup>ème</sup> siècle ou au début du 19<sup>ème</sup> siècle, comme en témoigne son type de pan de bois. A cette époque il devait également contenir le logis, ce que prouve l'entrée de cave en façade. La maison date de 1855 comme l'indique la date en bois appliquée sur la vitre de la fenêtre d'imposte de la porte principale. C'est sans doute lors de sa construction que le logis du bâtiment d'origine a été remplacé par une grange et une étable supplémentaires. Le tiers gauche de la façade postérieure du bâtiment des dépendances a été repris en matériaux agglomérés. Un abri sous appentis en matériaux agglomérés a été ajouté au petit pan gauche de la maison.
