FERME

Bourgogne-Franche-Comté, Saône-et-Loire
Montret
les Cadoles

Dossier IA71001180 réalisé en 2005

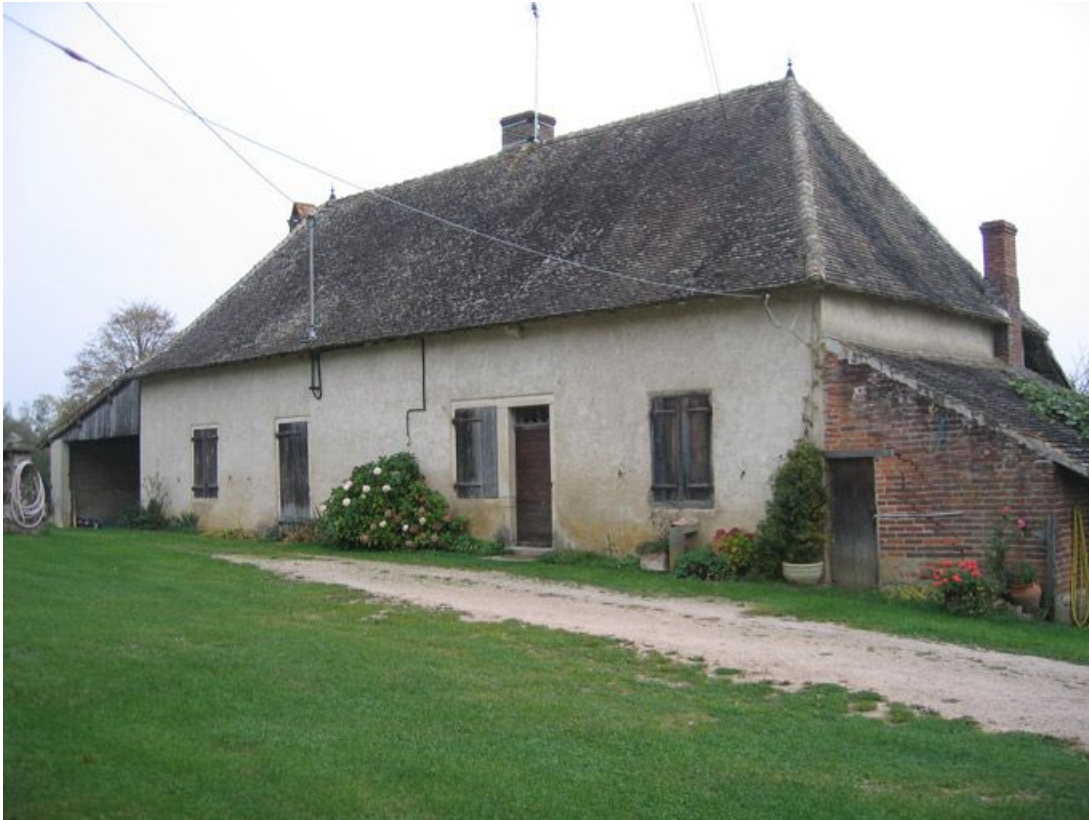
N° de l'illustration : 20057102582NUCA

Vue d'ensemble de la façade de l'habitation.

Ferme implantée perpendiculairement à la route, le bâtiment des dépendances sur la gauche et la maison sur la droite, en vis-à-vis. Les deux bâtiments sont enduits. Maison en brique (?) à encadrements de baie en pierre, possédant une cheminée centrale et une à chaque petit pan (celle de gauche sert au four en brique sur soubassement de pierre sous appentis au petit pan droit). Galerie sur la façade postérieure soutenue par des poteaux de bois sur dés de pierre. Escalier du grenier sur la droite de cette façade, parallèle à celle-ci. Une porte cloutée sur chaque façade. Celle de la façade postérieure présente un losange en bois dans sa fenêtre d'imposte. Toit très légèrement débordant couvert de tuiles plates. Bâtiment des dépendances en pan de bois à chevrons à remplissage de brique (cru sur la façade postérieure) sur soubassement de brique. Il est constitué d'une étable flanquée d'une grange et d'un atelier à gauche, et d'une grange et d'une étable à droite. Un toit à porcs à gauche et un poulailler à droite, sous appentis en tuiles mureuses. Entrée de cave au milieu de la façade. Auvent sur aisseliers régnant interrompu au droit des portes charretières, percées d'une porte piétonne. Deux épis de faîtage métalliques sur chaque bâtiment. Puits circulaire en brique à margelle et superstructure à rouleau en pierre, situé devant la maison, l'abreuvoir lui étant accolé.

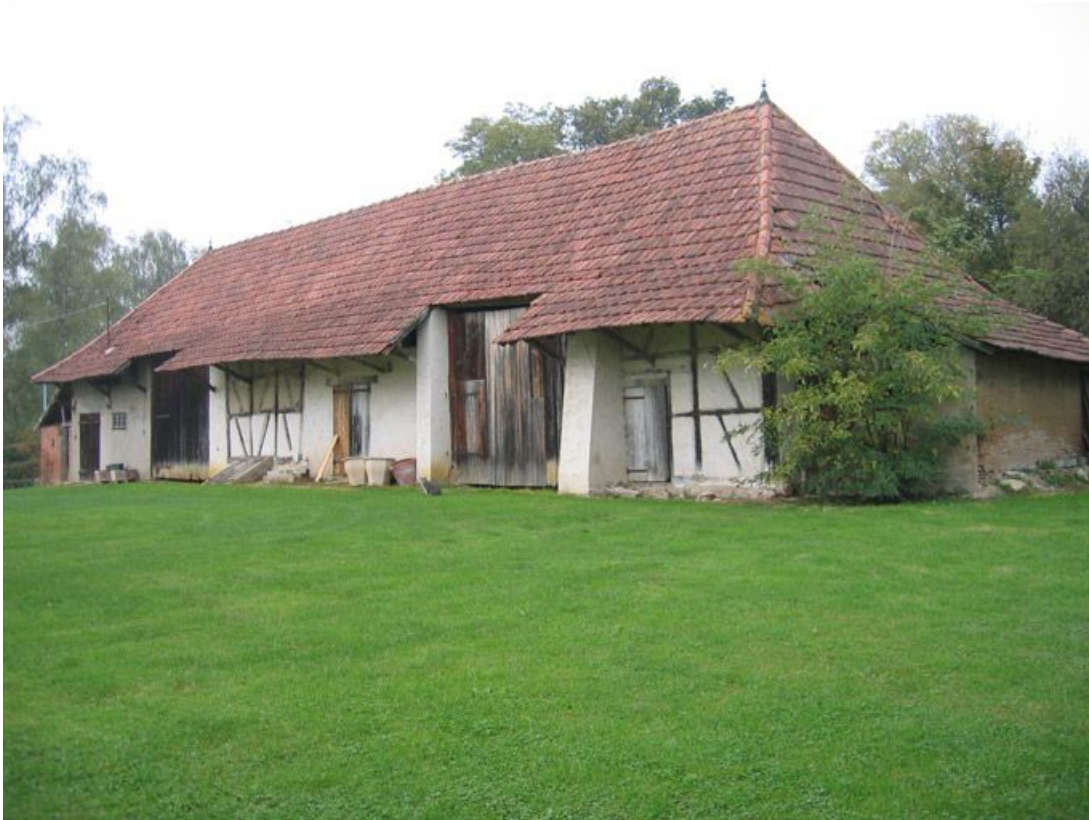
N° de l'illustration : 20057102581NUCA

Vue d'ensemble de la façade du bâtiment des dépendances.

Seul le bâtiment des dépendances et un four détruit aujourd'hui figurent sur le cadastre ancien. Le bâtiment des dépendances remonte à la fin du 18^{ème} siècle ou au début du 19^{ème} siècle, comme en témoigne son type de pan de bois. A cette époque il devait également contenir le logis, ce que prouve l'entrée de cave en façade. La maison date de 1855 comme l'indique la date en bois appliquée sur la vitre de la fenêtre d'imposte de la porte principale. C'est sans doute lors de sa construction que le logis du bâtiment d'origine a été remplacé par une grange et une étable supplémentaires. Le tiers gauche de la façade postérieure du bâtiment des dépendances a été repris en matériaux agglomérés. Un abri sous appentis en matériaux agglomérés a été ajouté au petit pan gauche de la maison.
