FERME

Bourgogne-Franche-Comté, Saône-et-Loire
Vérissey
les Gerbeaux

Dossier IA71001195 réalisé en 2005

Auteur(s) : Gaëlle Prost

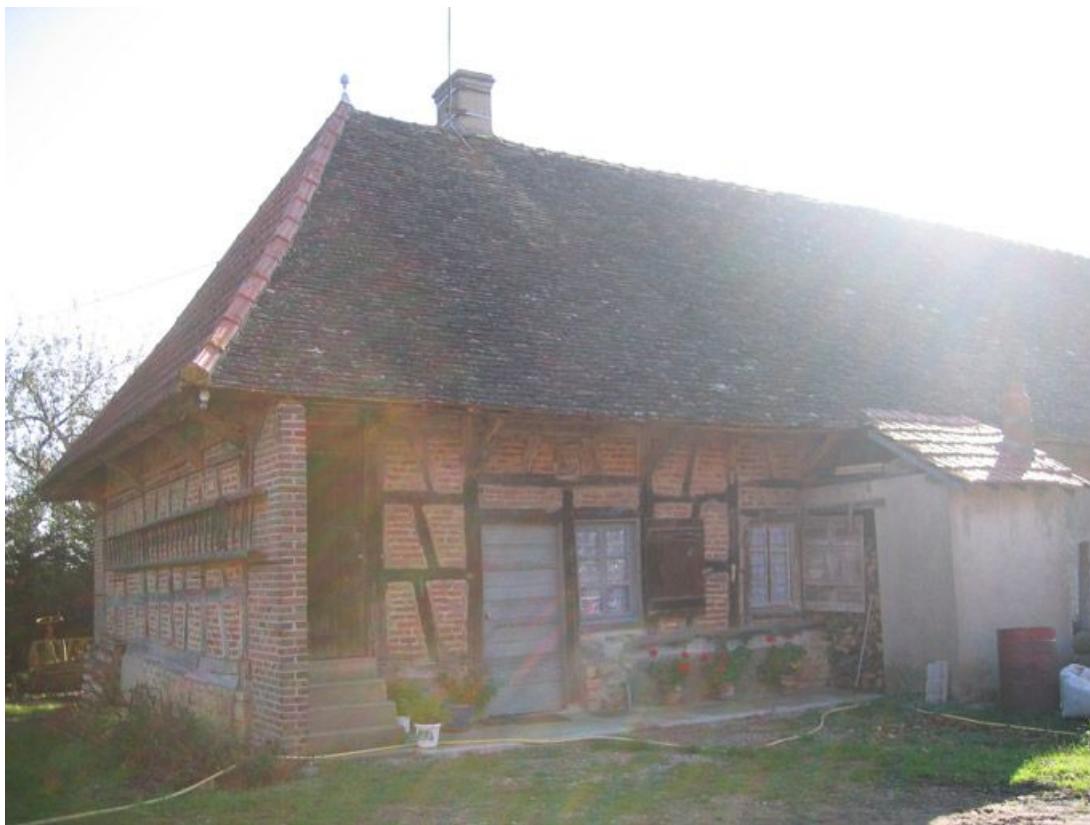
N° de l'illustration : 20057102599NUCA

Vue d'ensemble de la façade de l'habitation.

Ferme implantée perpendiculairement à la route, en retrait. Elle est constituée d'une grange flanquée d'un logis à gauche et de deux étables (dont une doublée d'un toit à porcs) à droite. Logis en pan de bois à chevrons à remplissage de brique sur haut soubassement de pierre. Les marques d'assemblage sont très visibles. Escalier du grenier perpendiculaire à la façade, situé à l'extrémité gauche. Accès à la cave à l'extrême droite de la façade postérieure. Etables en brique sur soubassement de pierre. Portes gerbières à l'aplomb de celles des étables. Auvent sur aisseliers régnant. Epi de faîtage métallique sur la croupe du logis. Puits circulaire à rouleau maçonné situé dans l'angle antérieur gauche.

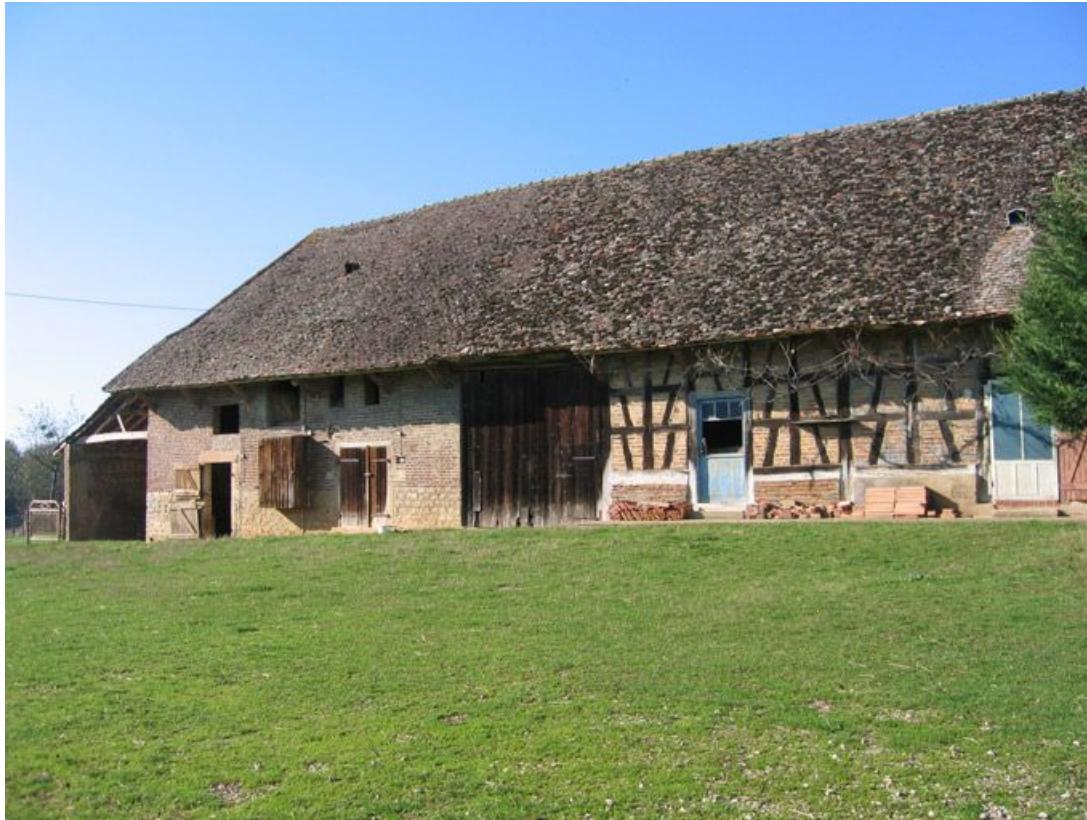
N° de l'illustration : 20057102598NUCA

Vue d'ensemble de la façade des dépendances.
