## FERME

Bourgogne-Franche-Comté, Saône-et-Loire  
L'Abergement-Sainte-Colombe  
Villargeau

Dossier IA71001239 réalisé en 2006

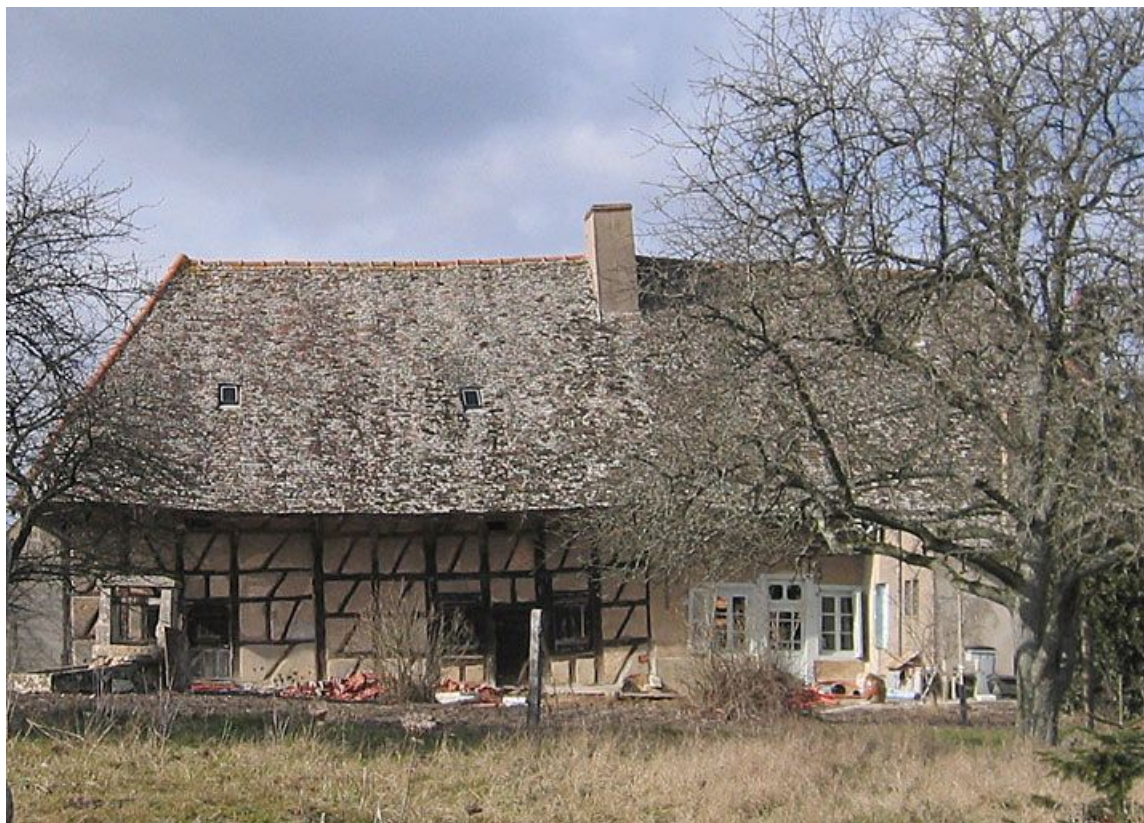
N° de l'illustration : 20067101090NUCA

**Vue d'ensemble de la façade.**

Ferme implantée perpendiculairement à la route, constituée d'une maison et d'un bâtiment des dépendances en vis-à-vis. Un toit à porcs en bordure de route entre les deux bâtiments et un autre dans l'alignement de la maison à gauche. Deux fours devant la maison. Maison en pan de bois à décharges parallèles (assemblages à mi-bois) à remplissage de brique et de vannerie comblée d'argile. Le lait de chaux est conservé à l'intérieur. Elle est constituée de trois pièces simples en profondeur, au rez-de-chaussée comme à l'étage. Une large cheminée double en brique à manteau de bois pour la pièce centrale et celle de gauche. Le tiers droit de la maison est isolé du reste jusque dans le grenier. Une cheminée en pierre (18ème siècle) au petit pan droit. Accès à l'étage, non chauffé, sur la façade antérieure : une échelle parallèle sur la gauche et une perpendiculaire demi hors-oeuvre sur la droite. Un escalier droit accolé à la cloison du grenier et un autre (tournant) le long du petit pan droit permettent d'accéder aux greniers. Huisseries anciennes : portes cloutées à linteau droit ou en arc plein cintre, une fenêtre à 20 carreaux. Sol en carrons et poutres moulurées au rez-de-chaussée. Parquet à l'étage (petit pont au niveau des seuils). Auvent régissant sur aisseliers. Un puits au centre de la cour et un autre dans l'angle antérieur gauche de la maison. Mare de l'autre côté de la route.
