## FERME

Bourgogne-Franche-Comté, Saône-et-Loire  
Saint-Christophe-en-Bresse  
3 rue de l' Eglise

Dossier IA71001247 réalisé en 2006

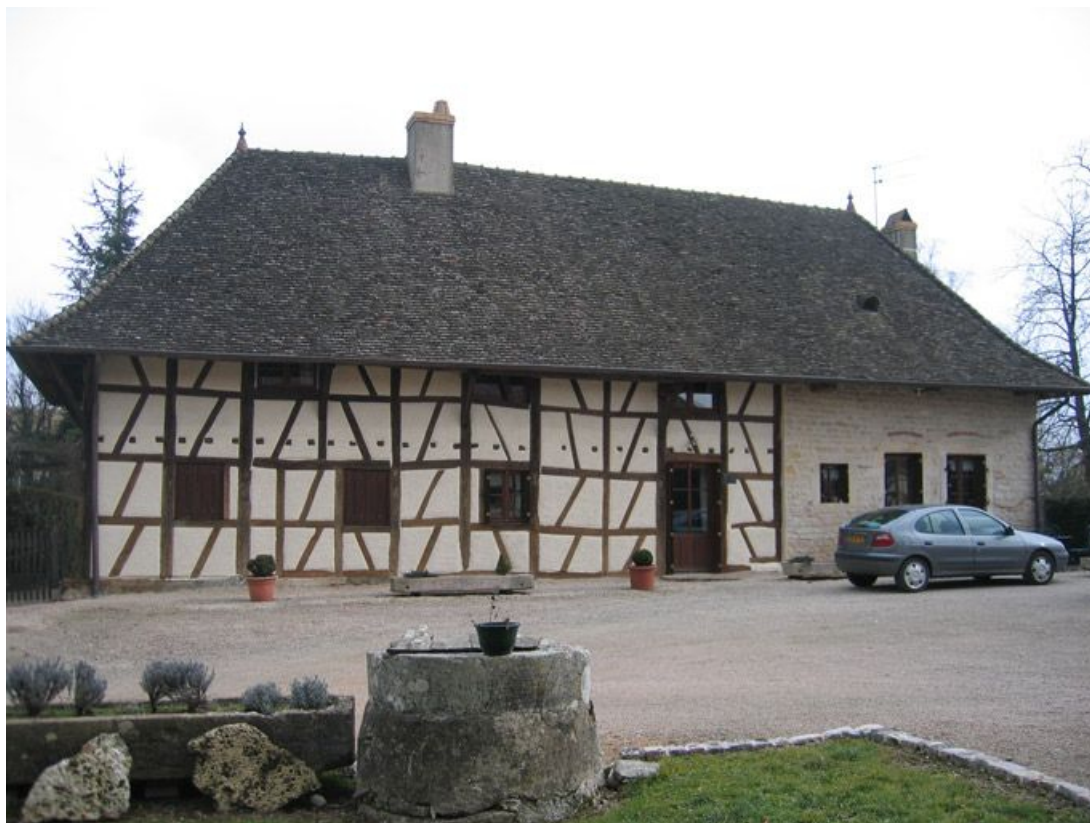
N° de l'illustration : 20067101097NUCA

**Vue d'ensemble de la façade de l'habitation.**

Ferme implantée perpendiculairement à la route, constituée d'une maison et d'un bâtiment des dépendances en vis-à-vis, et d'un four en bordure de route situé dans l'angle antérieur gauche de la maison. La maison d'origine est en pan de bois à "décharges parallèles" au rez-de-chaussée et à chevrons au surcroît, de même hauteur. Elle est constituée de deux grandes pièces simples en profondeur chauffées par une cheminée double. Accès à la cave à l'extrémité droite de la façade postérieure. Auvent régnant sur aisseliers. Toit à égout retroussé couvert de tuiles plates. Deux épis de faîtage en terre cuite. Bâtiment des dépendances constitué de gauche à droite : d'une grange, de deux étables, d'une deuxième grange, d'une troisième étable et d'un "moulin". Il est en pan de bois à chevrons (parfois doubles), décharges et entretoises, à remplissage de brique (vannerie comblée d'argile pour le "moulin"), sur soubassement de pierre. Auvent régnant sur aisseliers interrompu au droit des portes charretières. Un épi de faîtage en métal et un en terre cuite. Un petit bâtiment perpendiculaire à chaque extrémité de la façade : une bergerie en pan de bois à "bâton-rompu" à gauche et un toit à porcs en pierre à droite. Four en pan de bois à chevrons. Puits et abreuvoir devant le toit à porcs. Verger derrière la maison.

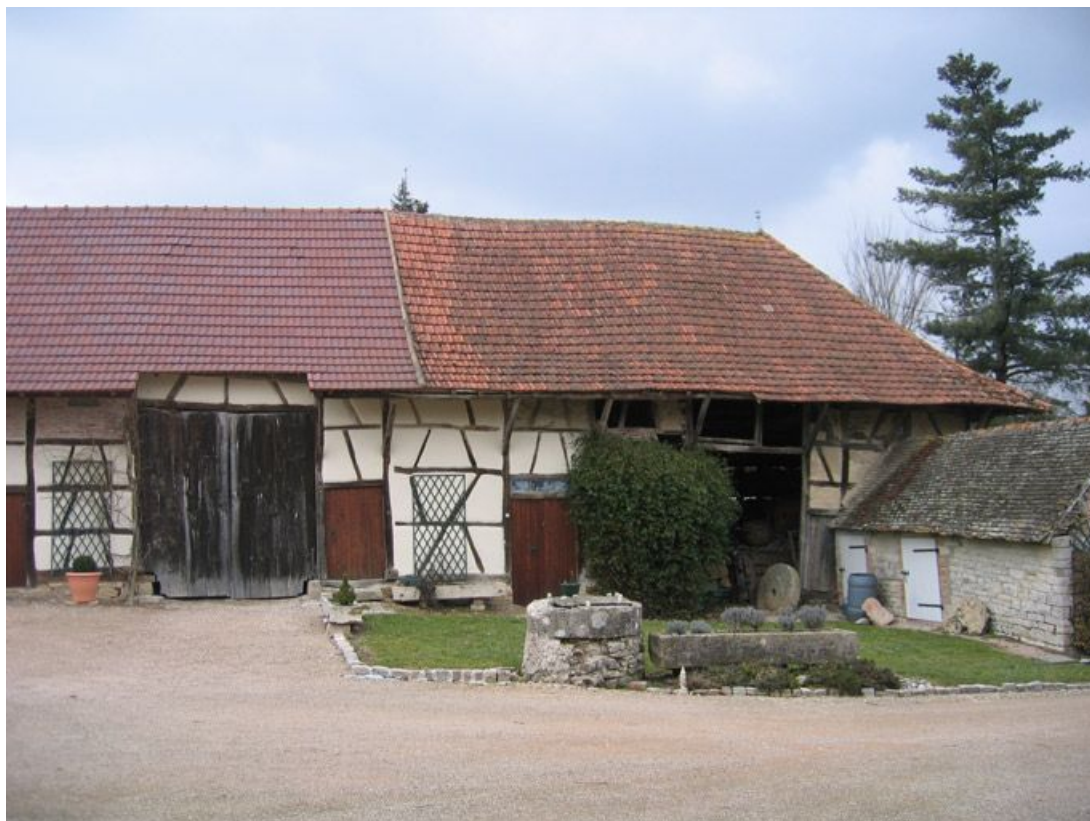
N° de l'illustration : 20067101096NUCA

**Vue d'ensemble de la façade du bâtiment des dépendances.**
