## FERME

Bourgogne-Franche-Comté, Saône-et-Loire  
Baudrières  
Boulay

Dossier IA71001262 réalisé en 2006

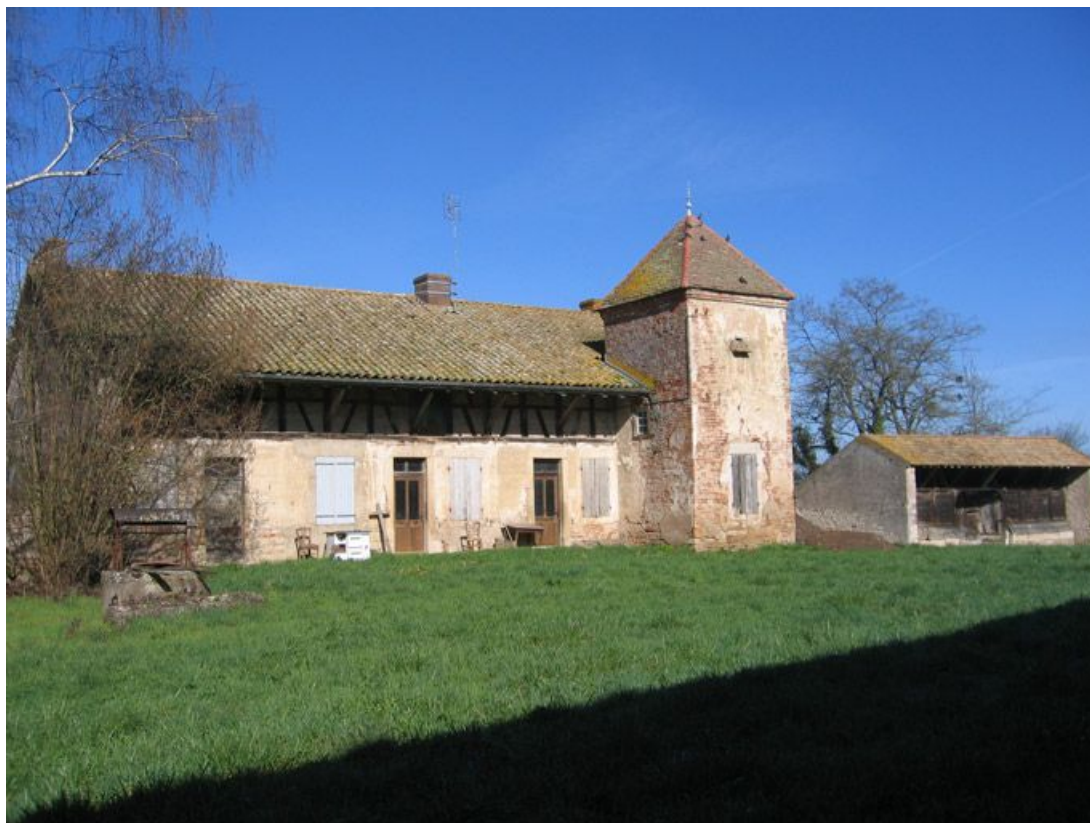
N° de l'illustration : 20067101113NUCA

**Vue d'ensemble de la façade de l'habitation.**

Ferme implantée perpendiculairement à la route, constituée d'une maison et d'un bâtiment des dépendances en vis-à-vis. Un toit à porcs dans l'alignement de la maison, à droite. Maison en brique au rez-de-chaussée de la façade antérieure, en pierre sur la façade postérieure et en pan de bois à chevrons au surcroît. Pignon gauche en pierre, droit en brique. Un pigeonnier de plan carré dans l'angle antérieur droit de la maison. 3 portes à fenêtre d'imposte en façade. Accès à la cave à l'extrémité droite de la façade. Ouvertures de combles sur les deux façades et les deux pignons. Une souche de cheminée à chaque pignon et une 3ème entre la pièce centrale et celle de droite. Auvent sur aisseliers et avancée des murs pignon. Couverture de tuiles creuses. Pigeonnier en brique sur soubassement de pierre ouvrant à l'est, décoré d'une corniche à 3 rangs, surmonté d'un épi de faîtage métallique et couvert de tuiles plates. Bâtiment des dépendances en pierre (blanche, ocre, rose, liées dans un épais mortier) constitué d'une grange flanquée de 4 étables sur sa gauche. Encadrements de baies en brique à linteau segmentaire. Claustra de parpaings de matériaux agglomérés disposés en quinconce au surcroît des étables sur la façade antérieure, mur de brique percé d'aérations étroites en façade postérieure. Auges en ciment, et plafond supporté par des poutres métalliques. Jours circulaires aux pignons. Auvent sur aisseliers et avancée des murs pignon. Toit à porcs en pierre sauf pour la façade antérieure constituée d'un essentage de planches. Auvent en façade antérieure sur aisseliers et avancée des murs pignon. Puits maçonné à superstructure en métal à rouleau, situé dans l'angle antérieur gauche de la maison. Abreuvoir accolé.

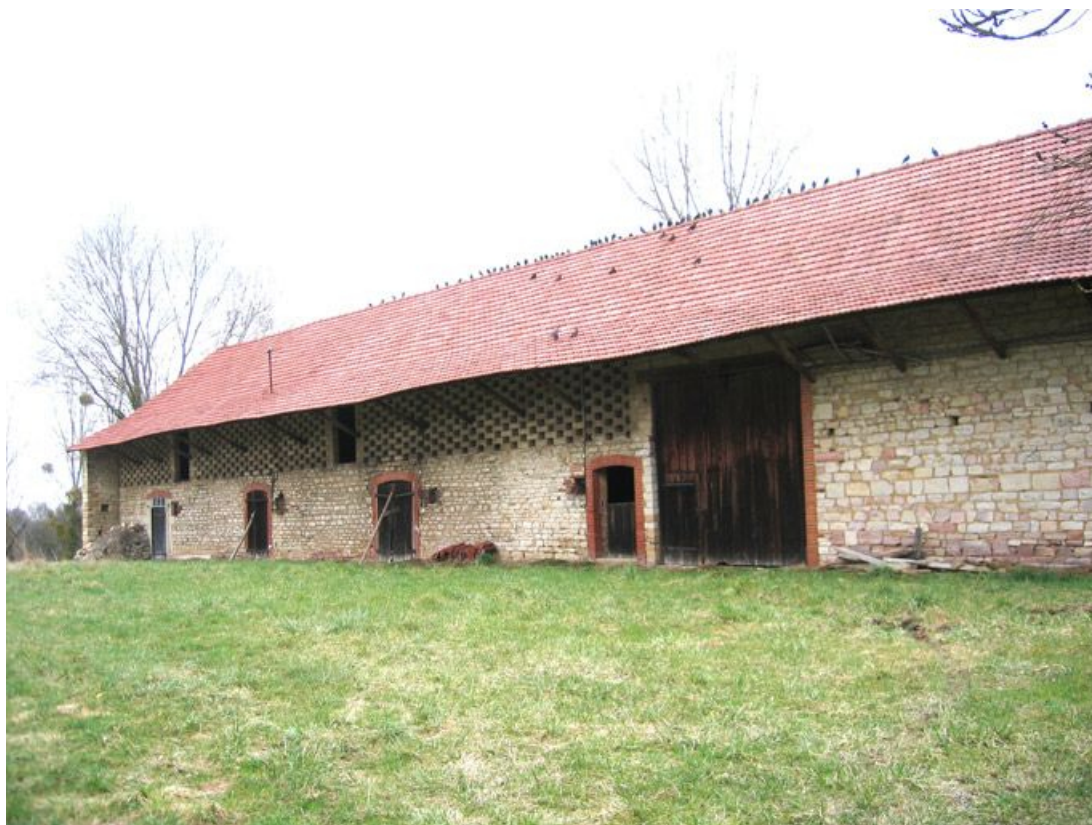
N° de l'illustration : 20067101112NUCA

**Vue d'ensemble de la façade du bâtiment des dépendances.**
