FERME

Bourgogne-Franche-Comté, Saône-et-Loire
Baudrières
Boulay

Dossier IA71001262 réalisé en 2006

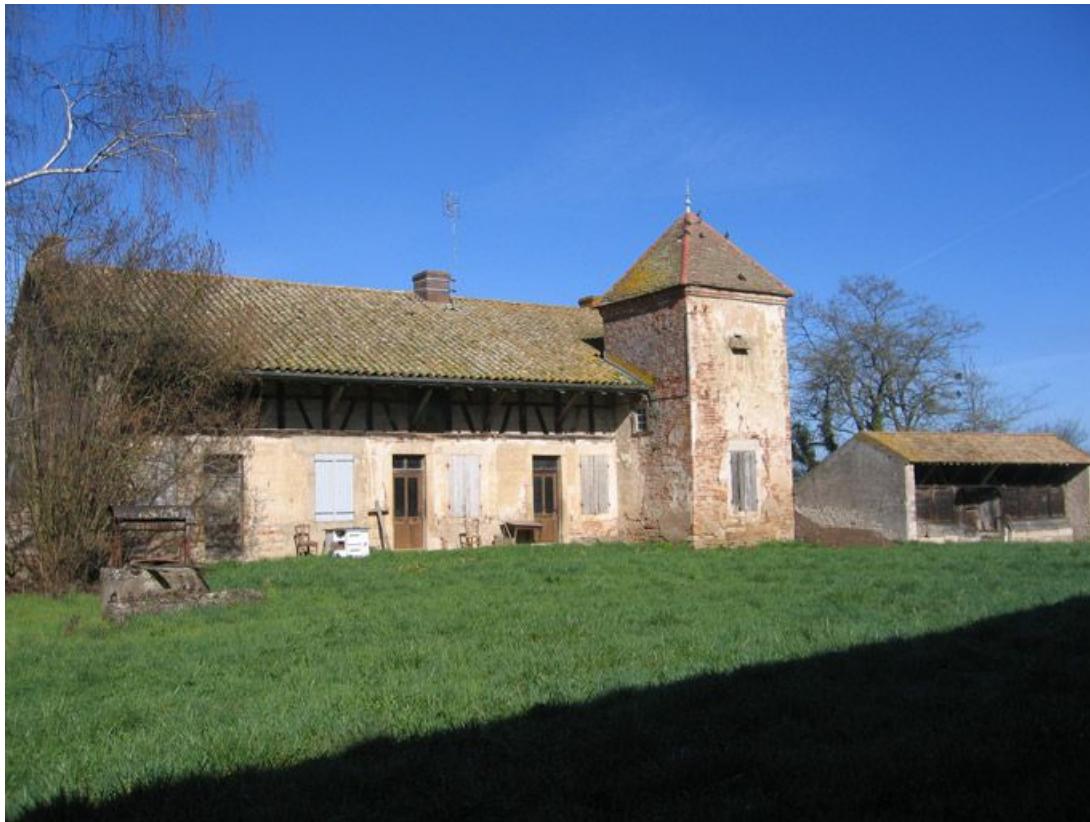
N° de l'illustration : 20067101113NUCA

Vue d'ensemble de la façade de l'habitation.

Ferme implantée perpendiculairement à la route, constituée d'une maison et d'un bâtiment des dépendances en vis-à-vis. Un toit à porcs dans l'alignement de la maison, à droite. Maison en brique au rez-de-chaussée de la façade antérieure, en pierre sur la façade postérieure et en pan de bois à chevrons au surcroît. Pignon gauche en pierre, droit en brique. Un pigeonnier de plan carré dans l'angle antérieur droit de la maison. 3 portes à fenêtre d'imposte en façade. Accès à la cave à l'extrémité droite de la façade. Ouvertures de combles sur les deux façades et les deux pignons. Une souche de cheminée à chaque pignon et une 3ème entre la pièce centrale et celle de droite. Auvent sur aisseliers et avancée des murs pignon. Couverture de tuiles creuses. Pigeonnier en brique sur soubassement de pierre ouvrant à l'est, décoré d'une corniche à 3 rangs, surmonté d'un épis de faîtage métallique et couvert de tuiles plates. Bâtiment des dépendances en pierre (blanche, ocre, rose, liées dans un épais mortier) constitué d'une grange flanquée de 4 étables sur sa gauche. Encadrements de baies en brique à linteau segmentaire. Claustra de parpaings de matériaux agglomérés disposés en quinconce au surcroît des étables sur la façade antérieure, mur de brique percé d'aérations étroites en façade postérieure. Auges en ciment, et plafond supporté par des poutres métalliques. Jours circulaires aux pignons. Auvent sur aisseliers et avancée des murs pignon. Toit à porcs en pierre sauf pour la façade antérieure constituée d'un essentage de planches. Auvent en façade antérieure sur aisseliers et avancée des murs pignon. Puits maçonné à superstructure en métal à rouleau, situé dans l'angle antérieur gauche de la maison. Abreuvoir accolé.

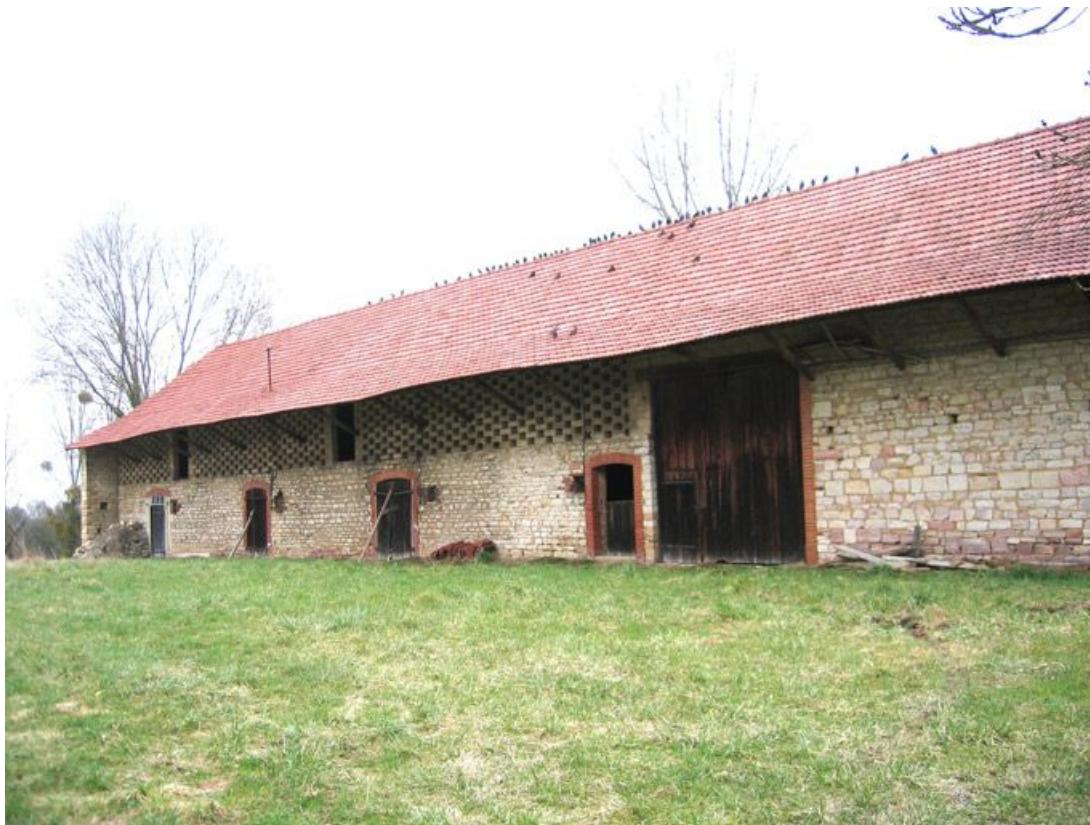
N° de l'illustration : 20067101112NUCA

Vue d'ensemble de la façade du bâtiment des dépendances.
