FERME

Bourgogne-Franche-Comté, Saône-et-Loire Baudrières Boulay

Dossier IA71001262 réalisé en 2006 Auteur(s) : Gaëlle Prost

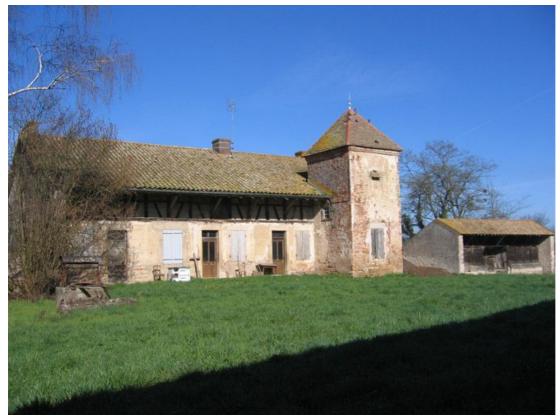
N° de l'illustration : 20067101113NUCA

Vue d'ensemble de la façade de l'habitation.

Ferme implantée perpendiculairement à la route, constituée d'une maison et d'un bâtiment des dépendances en vis-à-vis. Un toit à porcs dans l'alignement de la maison, à droite. Maison en brique au rez-de-chaussée de la façade antérieure, en pierre sur la façade postérieure et en pan de bois à chevrons au surcroît. Pignon gauche en pierre, droit en brique. Un pigeonnier de plan carré dans l'angle antérieur droit de la maison. 3 portes à fenêtre d'imposte en façade. Accès à la cave à l'extrémité droite de la façade. Ouvertures de combles sur les deux façades et les deux pignons. Une souche de cheminée à chaque pignon et une 3ème entre la pièce centrale et celle de droite. Auvent sur aisseliers et avancée des murs pignon. Couverture de tuiles creuses. Pigeonnier en brique sur soubassement de pierre ouvrant à l'est, décoré d'une corniche à 3 rangs, surmonté d'un épi de faîtage métallique et couvert de tuiles plates. Bâtiment des dépendances en pierre (blanche, ocre, rose, liées dans un épais mortier) constitué d'une grange flanquée de 4 étables sur sa gauche. Encadrements de baies en brique à linteau segmentaire. Claustra de parpaings de matériaux agglomérés disposés en quinconce au surcroît des étables sur la façade antérieure, mur de brique percé d'aérations étroites en façade postérieure. Auges en ciment, et plafond supporté par des poutres métalliques. Jours circulaires aux pignons. Auvent sur aisseliers et avancée des murs pignon. Toit à porcs en pierre sauf pour la façade antérieure constituée d'un essentage de planches. Auvent en façade antérieure sur aisseliers et avancée des murs pignon. Puits maçonné à superstructure en métal à rouleau, situé dans l'angle antérieur gauche de la maison. Abreuvoir accolé.

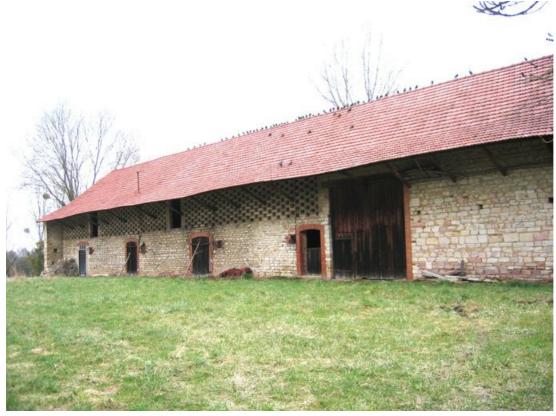
N° de l'illustration : 20067101112NUCA

Vue d'ensemble de la façade du bâtiment des dépendances.
