## FERME

Bourgogne-Franche-Comté, Saône-et-Loire  
Rancy

Dossier IA71001288 réalisé en 2006

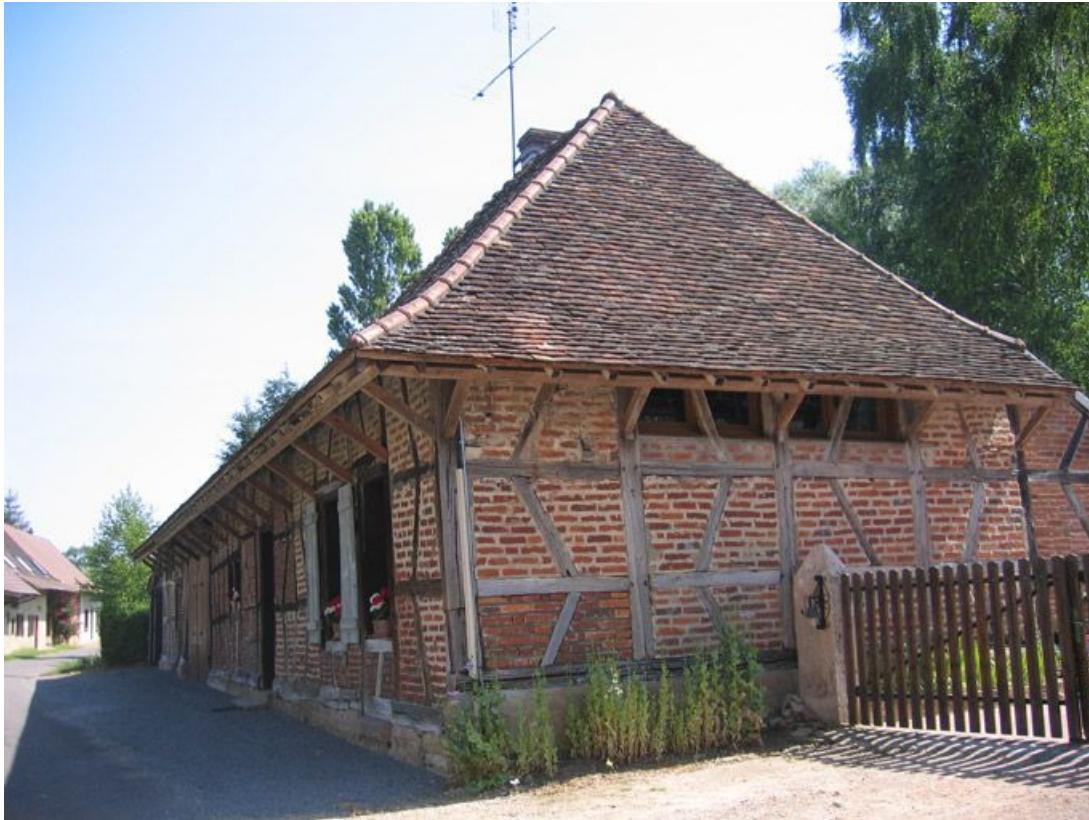
N° de l'illustration : 20067101133NUCA

**Vue d'ensemble de la façade.**

Ferme implantée parallèlement à la route, face à l'ancienne cure. Un toit à porcs/poulailler/four en "tuiles mureuses" dans son alignement à droite. Elle est en pan de bois à "bâton-rompu" (bois remployés) sur soubassement de pierre (rose). Assemblages à mi-bois avec clé. Evier et échelle du grenier (trappe disparue) dans l'angle postérieur droit. Poutres moulurées d'un quart de rond. Pan de bois évidé en hauteur au pignon droit pour le passage des sacs de grain. Toit à égouts retroussés, auvent sur aisseliers.
