FERME

Bourgogne-Franche-Comté, Saône-et-Loire
Loisy
Votantenay

Dossier IA71001316 réalisé en 2006

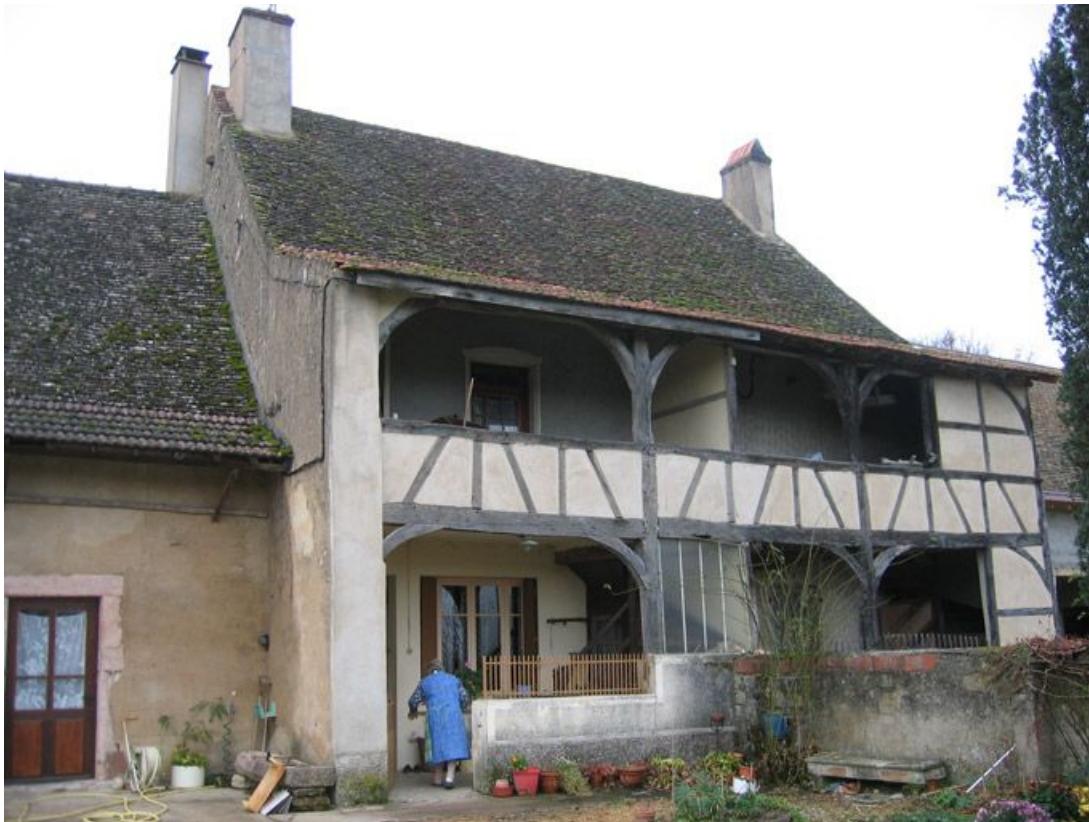
N° de l'illustration : 20067101159NUCA

Vue d'ensemble de la façade.

Ferme implantée parallèlement à la route, en retrait, constituée d'une maison à étage flanquée de dépendances d'un seul niveau de part et d'autre. Tous les bâtiments sont en pierre, mais la façade de la maison est masquée par une galerie en pan de bois à chevrons simples et doubles. La maison est constituée d'une pièce principale flanquée d'une plus petite doublée (anciennes chambres ?) à gauche. Il ne reste que les deux conduits (un pour chaque étage) et la souche de cheminée, au pignon gauche. Un escalier tournant accolé au mur de division de la galerie mène à l'étage. Une petite échelle perpendiculaire à la façade donne accès au grenier depuis l'étage de la galerie. Au rez-de-chaussée : belle cheminée en pierre accolée au mur pignon droit. Poutres de 30 cm de côté moulurées d'un quart de rond. Escalier tournant à retour menant à l'étage dans l'angle antérieur droit de la galerie. A l'étage un escalier tournant intérieur parallèle à la façade mène au grenier. Baies à linteau segmentaire délardé. Portes cloutées, à fenêtre d'imposte. Sol de la galerie et de l'étage en "carrons". Charpente sur blochets, à contrefiches, double faîtage contreventé par des aisseliers. Les dépendances : une grange accolée à chaque pignon de la maison, puis une étable, puis un toit à porcs/poulailler. Charpente de la grange gauche à deux entraits. Une mare derrière chaque dépendance limite le jardin et le verger. Puits en pierre de taille rose profond de plus de 15 m, dans le jardin.
