FERME

Bourgogne-Franche-Comté, Saône-et-Loire
Brienne

Dossier IA71001328 réalisé en 2007

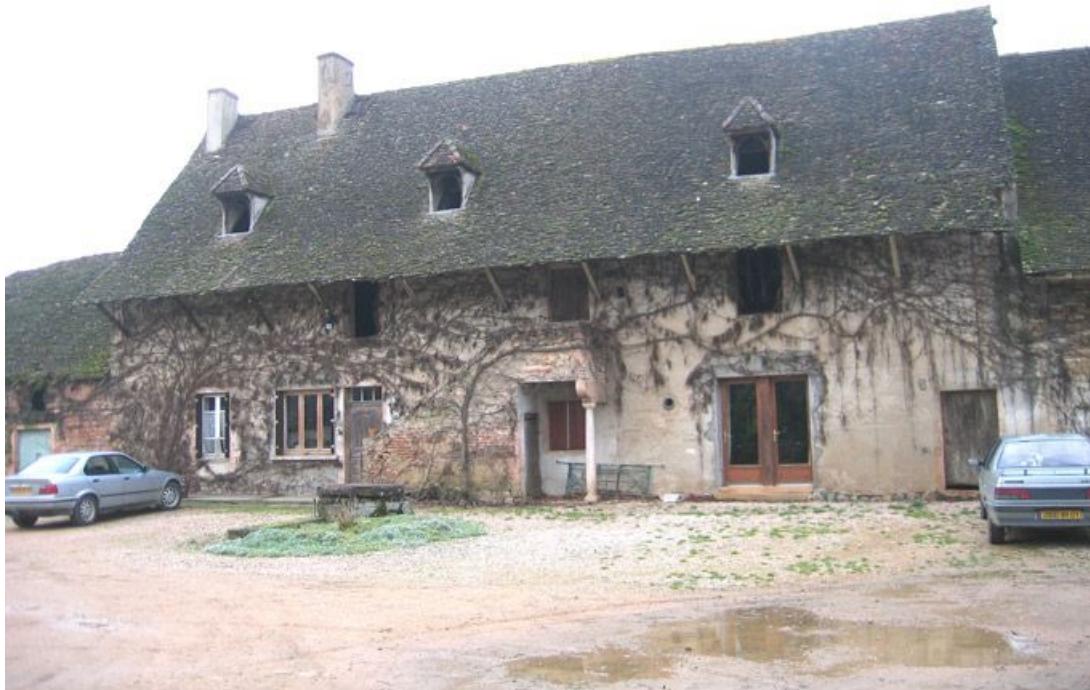
N° de l'illustration : 20067101171NUCA

Vue d'ensemble de la façade.

Ferme en pisé constituée d'une maison et d'un bâtiment des dépendances accolé à sa droite. Une dépendance en pierre accolée à sa gauche. Un four à pain est situé à l'arrière de la maison et un toit à porcs en vis-à-vis de cette dernière. Maison constituée de quatre pièces simples en profondeur. La pièce principale est à gauche, chauffée par une large cheminée en pierre dont le manteau à entablement est soutenu par des corbeaux. Au centre du manteau un blason en relief surmonte la date "1667". Une étroite cuisine à l'extrémité gauche du bâtiment. Les deux pièces de droite sont des chambres (transformées en bureaux). Poutres moulurées d'un quart de rond. Portes pleines à découpe chantournée. Celle de la façade, à fenêtre d'imposte, est remarquable. Un bel escalier en pierre (pour les marches moulurées) et brique (pour le mur), parallèle à la façade, dessert l'étage. Le corbeau soutenant le palier repose sur une colonne en pierre moulurée. Une chambre d'ouvrier à l'extrémité gauche de l'étage et deux autres pièces séparées par une cloison, celle du milieu possédant une étagère murale. Auvent sur aisseliers (égouts retroussés). Trois lucarnes sur le versant éclairent le grenier accessible par une échelle de meunier située face à la porte de l'étage. Charpente à entrail retroussé. La cave voûtée en brique est un vestige des anciennes dépendances, perpendiculaires à la maison. Elle est située sous la dépendance de droite et on y accède au centre du mur pignon gauche de cette dernière, par une porte basse à linteau segmentaire délardé. Puits à mur de margelle en pierre situé face à l'escalier. Jardin et verger derrière la maison. Volumineux four à pain en pisé, couvert de tuiles creuses. Bâtiment des dépendances sur haut soubassement de pierre, constitué d'une grange flanquée de deux étables à gauche. Auvent sur aisseliers. Toit à porcs en pisé couvert de tuiles creuses.
