## FERME

Bourgogne-Franche-Comté, Saône-et-Loire  
Brienne

Dossier IA71001328 réalisé en 2007

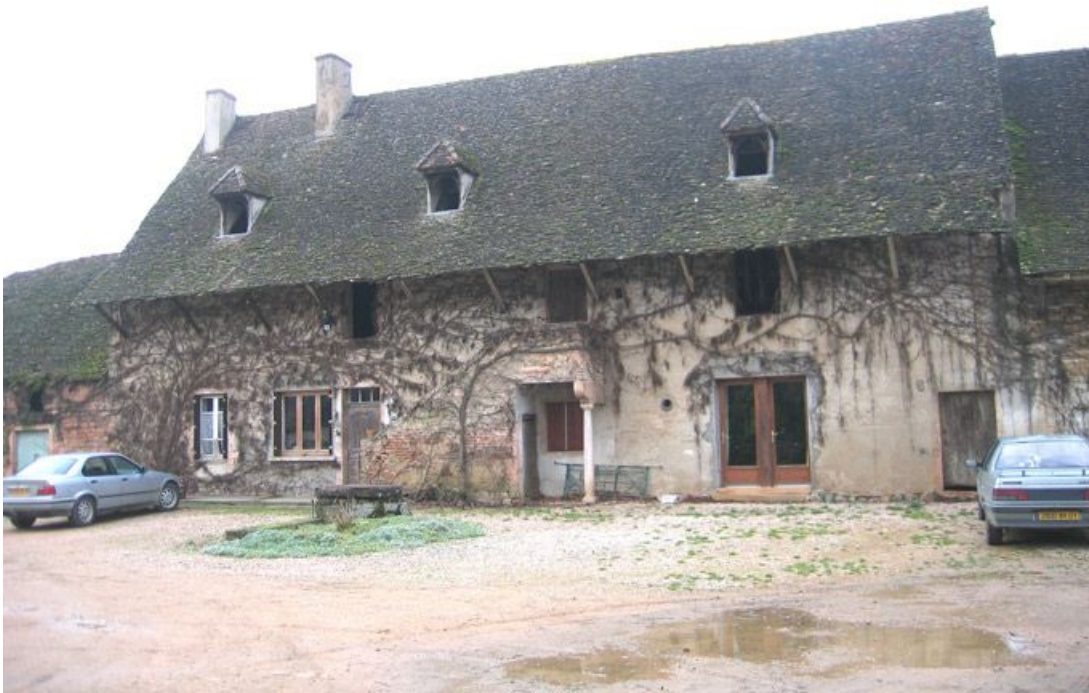
N° de l'illustration : 20067101171NUCA

**Vue d'ensemble de la façade.**

Ferme en pisé constituée d'une maison et d'un bâtiment des dépendances accolé à sa droite. Une dépendance en pierre accolée à sa gauche. Un four à pain est situé à l'arrière de la maison et un toit à porcs en vis-à-vis de cette dernière. Maison constituée de quatre pièces simples en profondeur. La pièce principale est à gauche, chauffée par une large cheminée en pierre dont le manteau à entablement est soutenu par des corbeaux. Au centre du manteau un blason en relief surmonte la date "1667". Une étroite cuisine à l'extrémité gauche du bâtiment. Les deux pièces de droite sont des chambres (transformées en bureaux). Poutres moulurées d'un quart de rond. Portes pleines à découpe chantournée. Celle de la façade, à fenêtre d'imposte, est remarquable. Un bel escalier en pierre (pour les marches moulurées) et brique (pour le mur), parallèle à la façade, dessert l'étage. Le corbeau soutenant le palier repose sur une colonne en pierre moulurée. Une chambre d'ouvrier à l'extrémité gauche de l'étage et deux autres pièces séparées par une cloison, celle du milieu possédant une étagère murale. Auvent sur aisseliers (égouts retroussés). Trois lucarnes sur le versant éclairent le grenier accessible par une échelle de meunier située face à la porte de l'étage. Charpente à entrant retroussé. La cave voûtée en brique est un vestige des anciennes dépendances, perpendiculaires à la maison. Elle est située sous la dépendance de droite et on y accède au centre du mur pignon gauche de cette dernière, par une porte basse à linteau segmentaire délardé. Puits à mur de margelle en pierre situé face à l'escalier. Jardin et verger derrière la maison. Volumineux four à pain en pisé, couvert de tuiles creuses. Bâtiment des dépendances sur haut soubassement de pierre, constitué d'une grange flanquée de deux étables à gauche. Auvent sur aisseliers. Toit à porcs en pisé couvert de tuiles creuses.
