## FERME

Bourgogne-Franche-Comté, Saône-et-Loire  
Brienne

Dossier IA71001328 réalisé en 2007

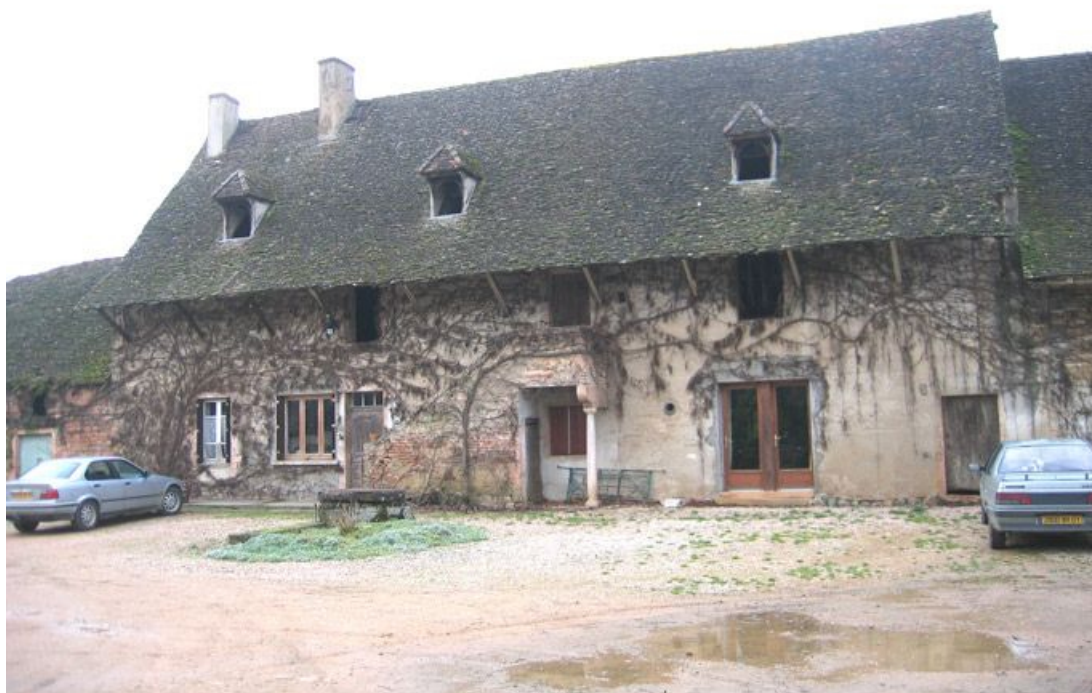
N° de l'illustration : 20067101171NUCA

**Vue d'ensemble de la façade.**

Ferme en pisé constituée d'une maison et d'un bâtiment des dépendances accolé à sa droite. Une dépendance en pierre accolée à sa gauche. Un four à pain est situé à l'arrière de la maison et un toit à porcs en vis-à-vis de cette dernière. Maison constituée de quatre pièces simples en profondeur. La pièce principale est à gauche, chauffée par une large cheminée en pierre dont le manteau à entablement est soutenu par des corbeaux. Au centre du manteau un blason en relief surmonte la date "1667". Une étroite cuisine à l'extrémité gauche du bâtiment. Les deux pièces de droite sont des chambres (transformées en bureaux). Poutres moulurées d'un quart de rond. Portes pleines à découpe chantournée. Celle de la façade, à fenêtre d'imposte, est remarquable. Un bel escalier en pierre (pour les marches moulurées) et brique (pour le mur), parallèle à la façade, dessert l'étage. Le corbeau soutenant le palier repose sur une colonne en pierre moulurée. Une chambre d'ouvrier à l'extrémité gauche de l'étage et deux autres pièces séparées par une cloison, celle du milieu possédant une étagère murale. Auvent sur aisseliers (égouts retroussés). Trois lucarnes sur le versant éclairent le grenier accessible par une échelle de meunier située face à la porte de l'étage. Charpente à entrain retroussé. La cave voûtée en brique est un vestige des anciennes dépendances, perpendiculaires à la maison. Elle est située sous la dépendance de droite et on y accède au centre du mur pignon gauche de cette dernière, par une porte basse à linteau segmentaire délardé. Puits à mur de margelle en pierre situé face à l'escalier. Jardin et verger derrière la maison. Volumineux four à pain en pisé, couvert de tuiles creuses. Bâtiment des dépendances sur haut soubassement de pierre, constitué d'une grange flanquée de deux étables à gauche. Auvent sur aisseliers. Toit à porcs en pisé couvert de tuiles creuses.
