## FERME

Bourgogne-Franche-Comté, Saône-et-Loire  
L'Abergement-de-Cuisery  
la Bonde

Dossier IA71001338 réalisé en 2007

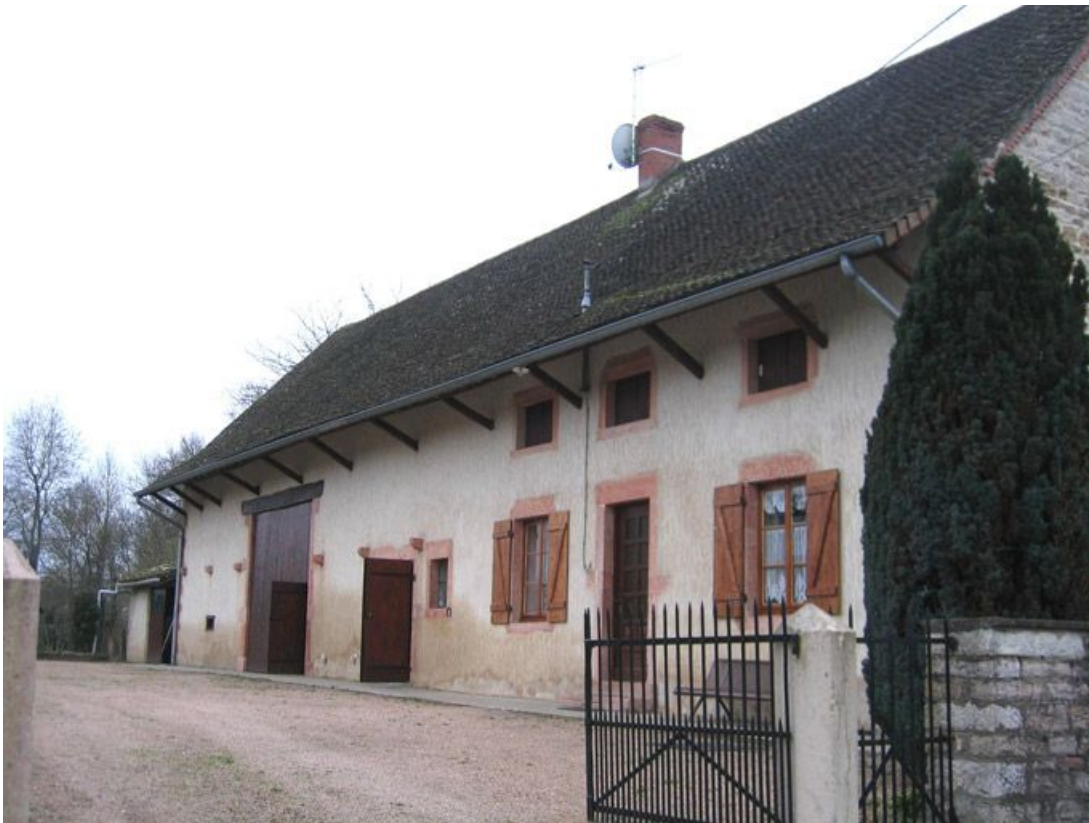
N° de l'illustration : 20067101181NUCA

**Vue d'ensemble de la façade.**

Ferme implantée perpendiculairement à la route, constituée d'une étable flanquée d'un logis à droite et d'une grange à gauche. Un petit toit à porcs-poulailler en vis-à-vis. Chacune des deux pièces du logis est chauffée par une cheminée. Une ouverture de comble barlongue au droit de chaque baie. Sur la façade des dépendances, au niveau du linteau de la porte d'étable, 6 corbeaux de pierre sont régulièrement espacés. Auvent sur aisseliers. Pierres grises, jaunes, roses et blanches.
