FERME

Bourgogne-Franche-Comté, Saône-et-Loire
L'Abergement-de-Cuisery

Dossier IA71001339 réalisé en 2007

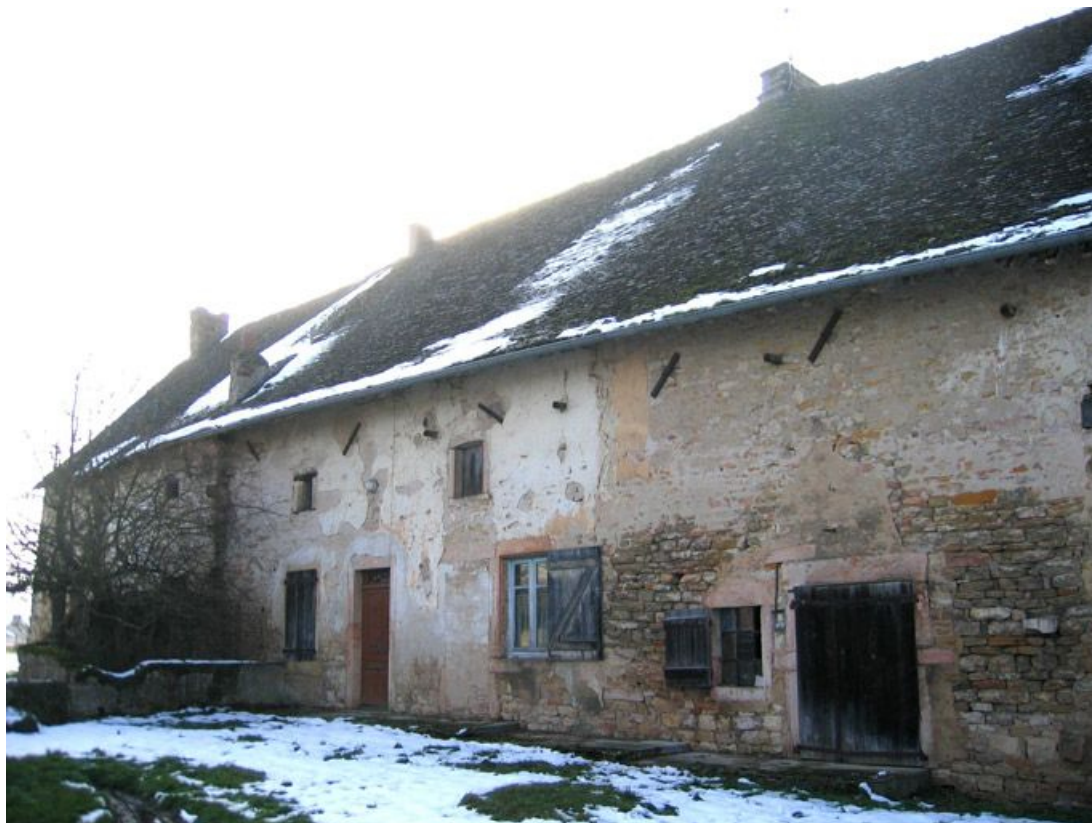
N° de l'illustration : 20067101183NUCA

Vue d'ensemble de la façade antérieure.

Bâtiment en pierre implanté perpendiculairement à la route, constitué d'une ferme flanquée de deux logis. La maison d'origine constitue le tiers gauche du bâtiment. Sa façade est plus avancée (de 20cm) que les constructions qui suivront. La pièce principale est à gauche, chauffée par une cheminée au mur pignon, en pierre à entablement mouluré en doucine et manteau soutenu par de gros corbeaux. Une chambre sur la droite chauffée par une cheminée d'angle (antérieur droit) au sol en carrons. La pièce principale est doublée d'un évier (dalles carrées autour) surmonté d'une étagère murale. Par une porte à linteau décoré d'un arc en accolade grossier, elle donne accès à un réduit en terre battue doublant la chambre. Il contient l'échelle du grenier et est éclairé par une étroite fenêtre en plein-cintre. Murs de 60cm d'épaisseur. La porte d'origine est murée. Fenêtres à 16 carreaux. Rez-de-chaussée et surcroît de même hauteur. Une baie de stockage au surcroît : montants en dalles de pierre surmontés d'un linteau en bois segmentaire chanfreiné et d'une poulie. Une ouverture pour les pigeons à côté. Charpente à double faitage contreventé par des croix-de-Saint-André et double entrain. Beau puits massif en pierre de taille rose devant. La ferme (au centre) est constituée d'une étable flanquée d'un logis à gauche et d'une grange à droite. Le logis est constitué d'une pièce principale à droite et d'une chambre doublée de l'échelle du grenier sur la gauche. Poutres moulurées d'un quart de rond. Sol en carrons. Cheminées 19ème. Une petite baie chanfreinée au surcroît, à gauche. Une pierre destinée à recevoir un poteau de séchage dépasse de la façade à 1m50 du sol. Des potences en bois percées d'un trou (pour l'accrochage d'un fil de fer soutenant une perche de séchage horizontale) sont régulièrement disposées 50cm sous l'auvent. Charpente à double faitage contreventé par des aisseliers et double entrain. Souche de cheminée à solin. Le logis de droite est constitué d'une pièce principale et d'une chambre doublée de l'échelle du grenier. Grandes ouvertures de comble quadrangulaires. Porte cloutée. Bâtiment terminé à droite par une pièce de logis sur cellier accessible par un escalier postérieur parallèle à la façade. Vestige de four au mur pignon gauche. Face au bâtiment, trois dépendances en pierre : Une

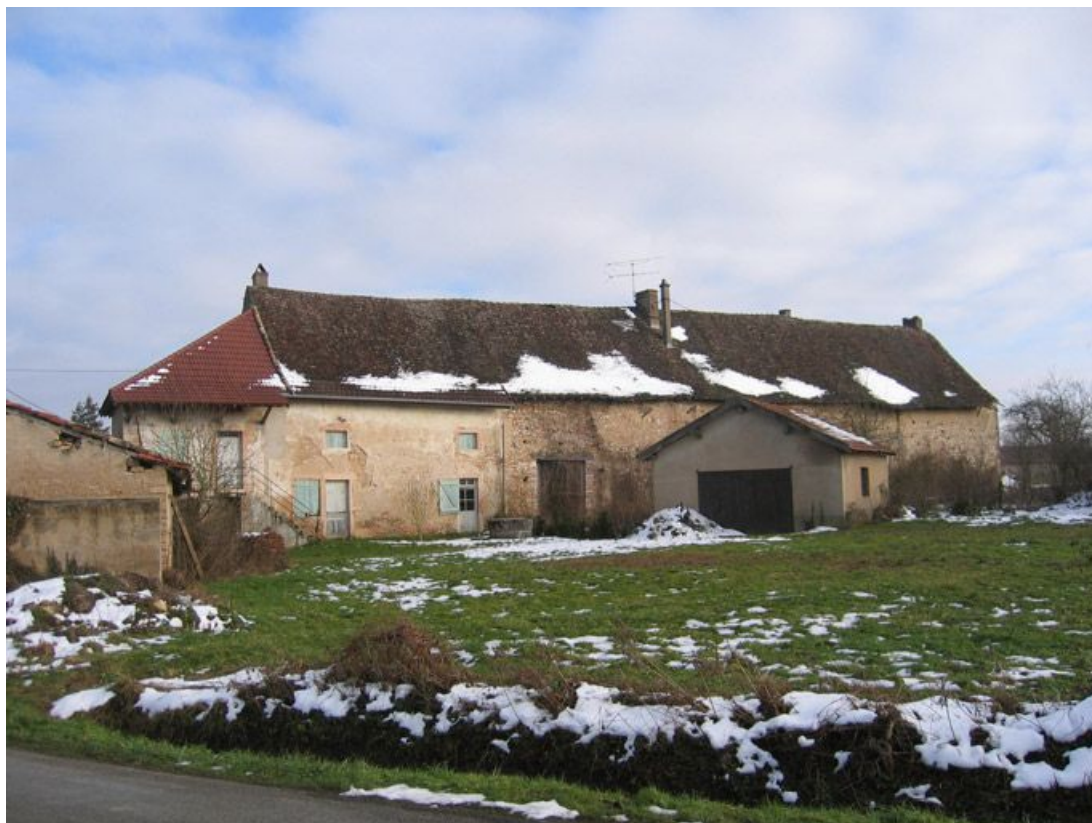
N° de l'illustration : 20067101182NUCA

Vue d'ensemble de la façade postérieure.
