MAISON

Bourgogne-Franche-Comté, Saône-et-Loire
Simandre
Rimboz

Dossier IA71001342 réalisé en 2007

Auteur(s) : Gaëlle Prost

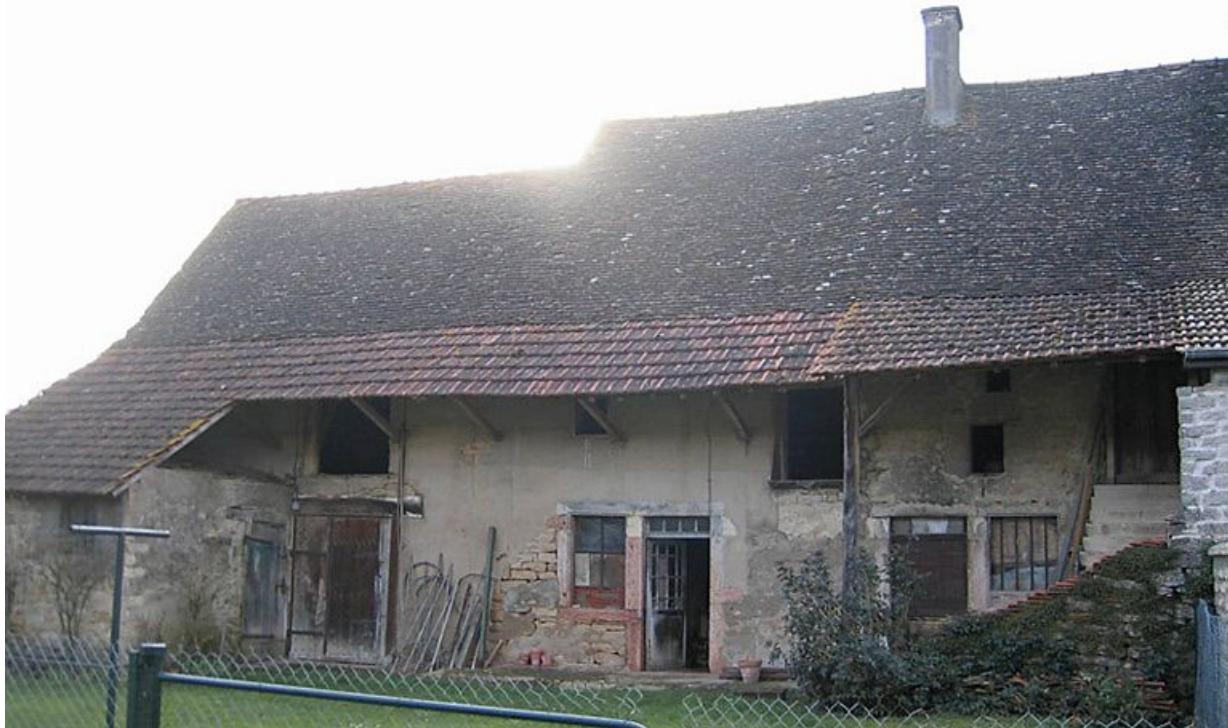
N° de l'illustration : 20067101184NUCA

Vue d'ensemble de la façade.

Logis en pierre constitué de deux pièces. Le sol est en carreaux et les cloisons sont en pan de bois à "bâton-rompu" à remplissage de vannerie comblée d'argile ("clayonnage"). Vestige de piédroit de cheminée au mur pignon gauche. La poutre transversale séparant le logis des dépendances, d'une section de 60cm de côté, est soutenue par un aisselier à chaque extrémité. Elle est percée d'une mortaise double (probablement celle d'un sommier). Tout ceci porte à croire qu'il s'agit de la poutre maîtresse d'une "cheminée chauffant au large". Une cheminée en pierre inscrite dans la cloison séparant les deux pièces lui fait face (une petite étagère murale à sa droite). Une perche de séchage est pendue au plafond par deux cordelettes. La porte d'entrée est cloutée. A l'angle antérieur droit du logis, un bel escalier tournant en pierre donne accès à la porte du grenier. Charpente à double entrait et double faîtage contreventé par des croix-de-Saint-André. Le puits situé devant le logis est mitoyen avec les bâtiments en vis-à-vis. Il occupait le centre de la cour du domaine d'origine.
