## MOULIN

Bourgogne-Franche-Comté, Saône-et-Loire  
Simandre  
les Bordes

Dossier IA71001344 réalisé en 2007

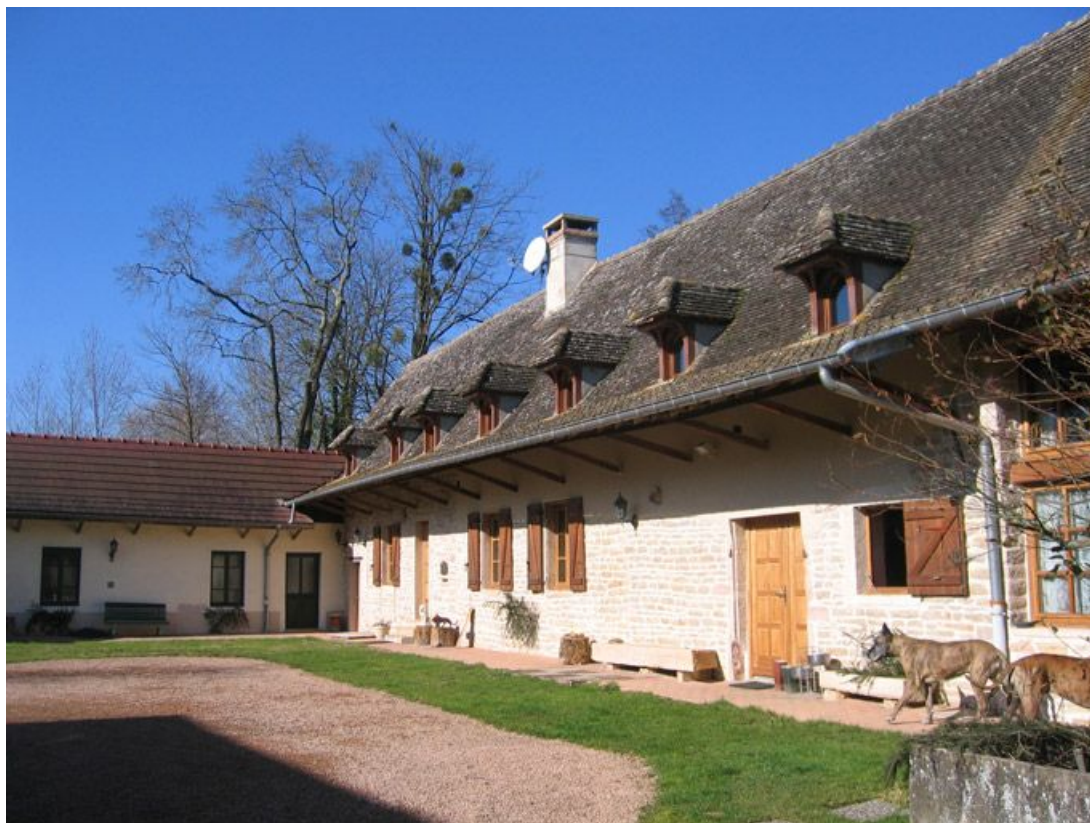
N° de l'illustration : 20067101186NUCA

**Vue d'ensemble de la façade.**

Moulin accessible par une allée perpendiculaire à la route, implanté parallèlement à l'étang qui l'alimente. Les bâtiments d'origine sont en pierre. Le local des machines (sur 3 niveaux) se trouve sur la gauche et le reste du bâtiment est occupé par les logis. Une grange flanquée d'un toit à porcs/poulailler est implantée en vis-à-vis des anciennes dépendances. Une bergerie un peu à l'écart, dans l'angle postérieur droit du bâtiment principal. Partant de l'angle antérieur gauche du bâtiment principal et longeant le bief, un corps de bâtiment en retour d'équerre est constitué du local des moteurs, de la laiterie et du four. Une mare est située dans l'alignement de la grange, en vis-à-vis de la bergerie. Les poutres du logis d'origine sont moulurées d'un quart de rond. La charpente comporte deux entrails et un double faitage contreventé par des croix-de-Saint-André. Auvent sur aisseliers. Seules les deux lucarnes de gauche sont d'origine, les autres sont des copies.
