## FERME

Bourgogne-Franche-Comté, Saône-et-Loire  
Simandre  
les Crozes

Dossier IA71001345 réalisé en 2007

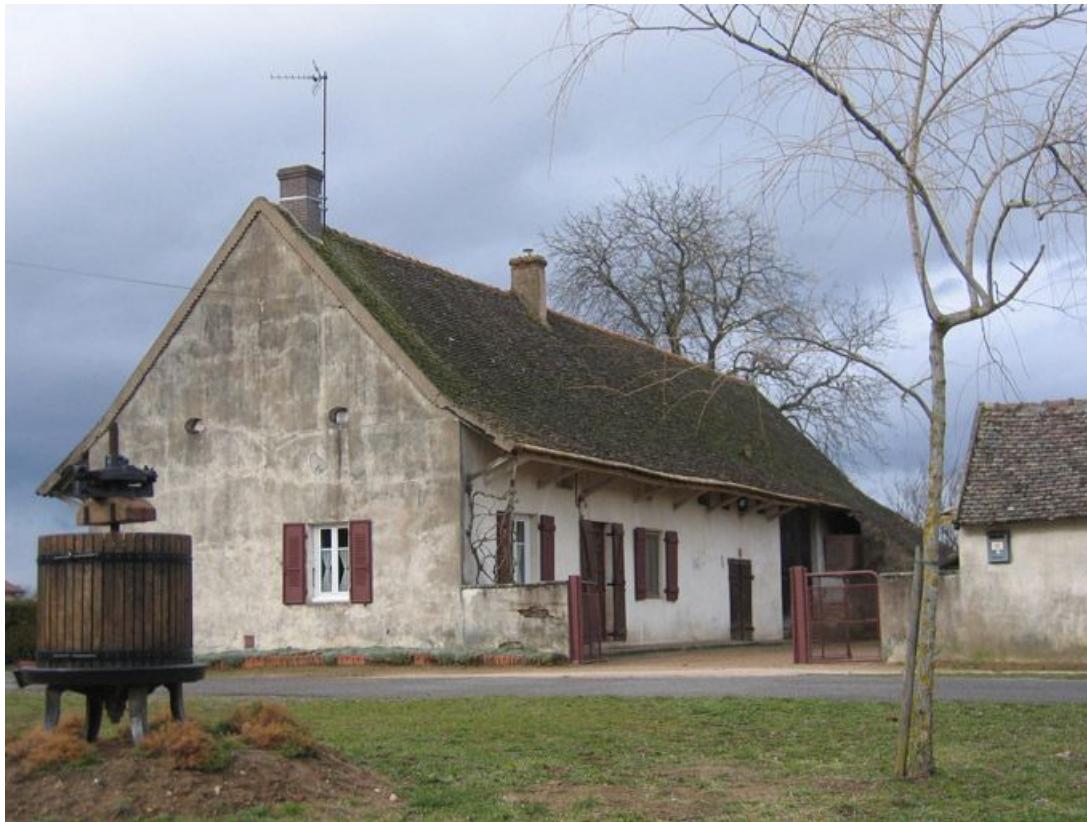
N° de l'illustration : 20067101187NUCA

**Vue d'ensemble de la façade.**

Ferme implantée dans l'angle de deux routes, constituée d'un bâtiment principal en brique (ou en pisé ?) et de nombreuses petites dépendances. Le bâtiment principal est constitué d'une étable flanquée d'un logis à gauche et d'une grange à droite. Les deux pièces doubles en profondeur du logis sont séparées par un couloir axial traversant. Une cheminée à chaque pignon. Deux jours ovales au pignon gauche. Auvent sur aisseliers. Partant de l'angle antérieur droit du bâtiment, perpendiculairement à ce dernier, sont alignés un hangar en bois et un toit à porcs/poulailler en brique. En vis-à-vis du logis se trouve une charretterie flanquée d'un four à droite et d'une remise à gauche. Il ne reste rien du puits situé devant la remise. Le jardin se trouve derrière la ferme et la mare est assez loin dans le pré, à l'est. Mur de clôture en brique.
