## FERME

Bourgogne-Franche-Comté, Saône-et-Loire  
Devrouze  
Diombe

Dossier IA71001369 réalisé en 2007

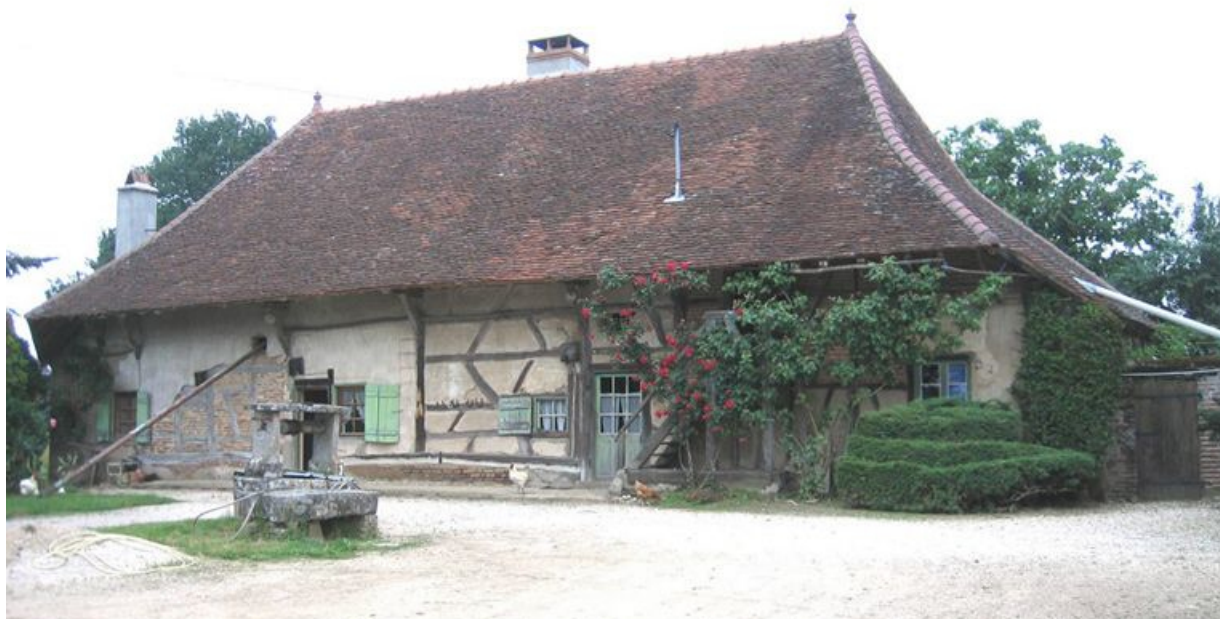
N° de l'illustration : 20077100283NUC1A

**Vue d'ensemble de la façade.**

Maison implantée parallèlement à la route, très en retrait. Un four dans son angle antérieur droit et un bâtiment des dépendances en vis-à-vis. Maison en pans de bois à grandes décharges, jusqu'à 5 niveaux d'entretoises et petites décharges, sur soubassement de brique. Elle est parfaitement symétrique, constituée de deux grandes pièces principales (8x7m) chauffées par une cheminée (double ?) flanquées d'une petite chambre doublée d'un évier. La moitié droite est parfaitement conservée : cheminée large d'au moins 2m, poutres chanfreinées, sol en carrons jaunes, pierre d'évier longue d'1m50 et sol en carrons sur chant. La moitié gauche de la façade est recouverte d'un enduit décoré d'un faux appareil ocré. Sol du "sevron" antérieur en carrons. "Sevron" postérieur à "égout de toit" constitué de carrons sur chant. Echelle du grenier parallèle à la façade du logis droit. Le surcroît est aussi haut que le rez-de-chaussée. Charpente à fermes simples et contrefiches, double faîtage contreventé par des croix-de-Saint-André à gauche et des décharges à droite. Bois de remploi. Toit à égouts retroussés. Puits à mur de margelle en brique, superstructure en pierre à rouleau, situé devant la maison. Jardin situé derrière la maison. Grande chambre à four en brique sur cave voûtée. Le bâtiment des dépendances (très remanié), en pan de bois à chevrons, est constitué de deux granges (celle de droite à double porte) et de deux étables, un toit à porcs sous appentis à chaque extrémité.
