FERME

Bourgogne-Franche-Comté, Saône-et-Loire
Thurey
La Boulandière

Dossier IA71001417 réalisé en 2007

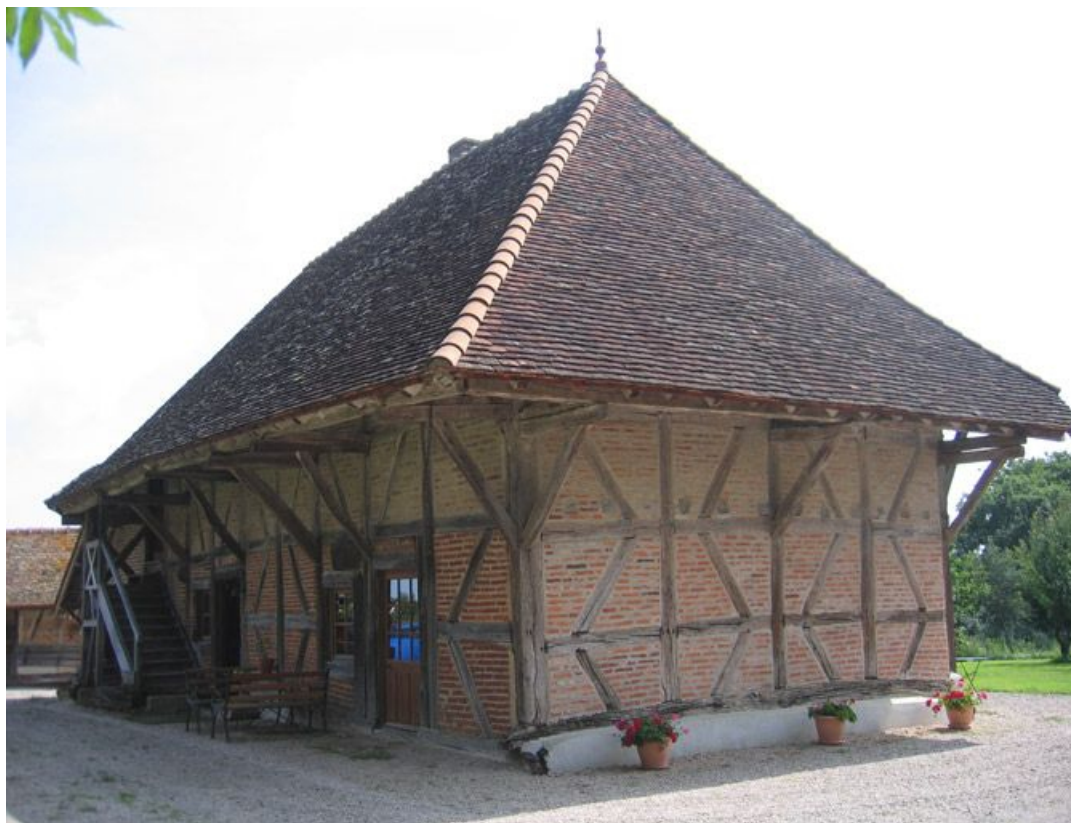
N° de l'illustration : 20077100300NUC1A

Vue d'ensemble de la façade de l'habitation.

Ferme implantée au fond d'une impasse, constituée d'une maison, d'un bâtiment des dépendances en vis-à-vis et d'un toit à porcs/poulailler sur le troisième côté de la cour. La maison est en pans de bois à "bâton-rompu", ses sablières basses posées à même le sol, le surcroît étant aussi haut que le rez-de-chaussée. La poutre maîtresse transversale chanfreinée repose sur des poteaux qui lui sont propres, accolés aux poteaux de fond. Deux mortaises laissent supposer une première cheminée chauffant au large dans la pièce de droite. L'autre poutre transversale est assemblée à tenon passant (extrémité arrondie bloquée par une clavette) et mortaise. Les décharges ont une section de 25 cm. La toiture pentue est composée d'un pignon au nord et d'une croupe au sud. La maison est constituée de deux grandes pièces d'égales dimensions, celle de droite étant chauffée par une cheminée à manteau en bois. Sol en carrés et octogones de terre cuite. Un escalier droit parallèle à la façade mène à la porte du grenier située à l'extrémité gauche du surcroît. Un appentis en brique au pignon opère un retour sur l'angle postérieur gauche de la maison, constituant l'évier. Auvent sur aisseliers. Des perches pour le séchage des haricots sont appliquées à la façade grâce à des crochets en bois cloués aux poteaux. On voit encore les crochets des perches qui reposaient entre les aisseliers. Puits à superstructure à rouleau situé devant l'escalier. Le bâtiment des dépendances est en pans de bois à chevrons sur soubassement de brique (tout comme le toit à porcs/poulailler), couvert à croupe, constitué de deux granges flanquées d'une étable de part et d'autre.

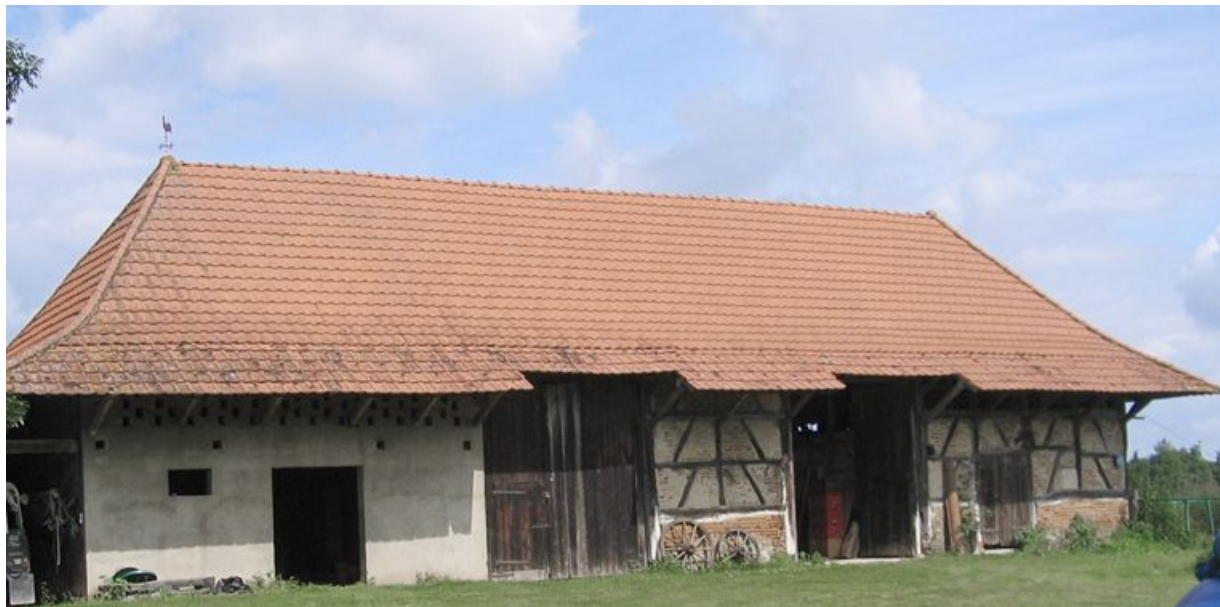
N° de l'illustration : 20077100299NUC1A

Vue d'ensemble de la façade du bâtiment des dépendances.
