FERME

Bourgogne-Franche-Comté, Saône-et-Loire
Thurey
La Boulandière

Dossier IA71001417 réalisé en 2007

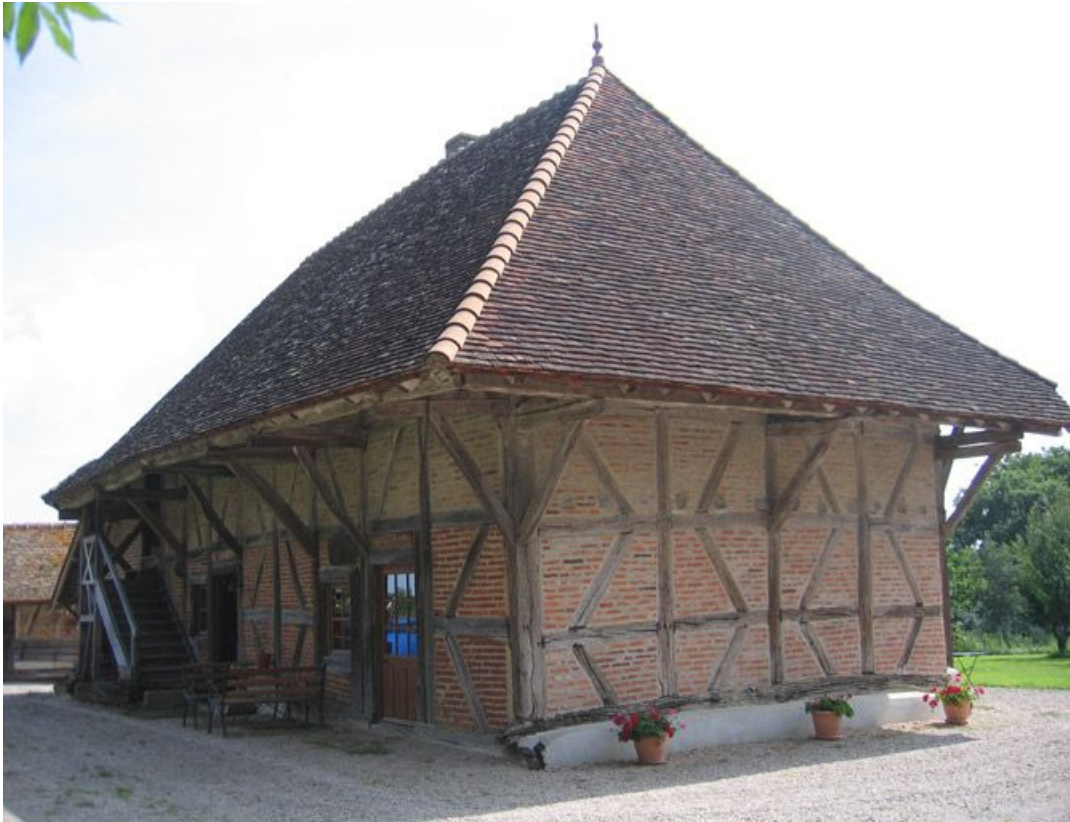
N° de l'illustration : 20077100300NUC1A

Vue d'ensemble de la façade de l'habitation.

Ferme implantée au fond d'une impasse, constituée d'une maison, d'un bâtiment des dépendances en vis-à-vis et d'un toit à porcs/poulailler sur le troisième côté de la cour. La maison est en pans de bois à "bâton-rompu", ses sablières basses posées à même le sol, le surcroît étant aussi haut que le rez-de-chaussée. La poutre maîtresse transversale chanfreinée repose sur des poteaux qui lui sont propres, accolés aux poteaux de fond. Deux mortaises laissent supposer une première cheminée chauffant au large dans la pièce de droite. L'autre poutre transversale est assemblée à tenon passant (extrémité arrondie bloquée par une clavette) et mortaise. Les décharges ont une section de 25 cm. La toiture pentue est composée d'un pignon au nord et d'une croupe au sud. La maison est constituée de deux grandes pièces d'égales dimensions, celle de droite étant chauffée par une cheminée à manteau en bois. Sol en carrés et octogones de terre cuite. Un escalier droit parallèle à la façade mène à la porte du grenier située à l'extrémité gauche du surcroît. Un appentis en brique au pignon opère un retour sur l'angle postérieur gauche de la maison, constituant l'évier. Auvent sur aisseliers. Des perches pour le séchage des haricots sont appliquées à la façade grâce à des crochets en bois cloués aux poteaux. On voit encore les crochets des perches qui reposaient entre les aisseliers. Puits à superstructure à rouleau situé devant l'escalier. Le bâtiment des dépendances est en pans de bois à chevrons sur soubassement de brique (tout comme le toit à porcs/poulailler), couvert à croupe, constitué de deux granges flanquées d'une étable de part et d'autre.
