## ÉDIFICE COMMERCIAL

Bourgogne-Franche-Comté, Saône-et-Loire  
Mervans

Dossier IA71001426 réalisé en 2007

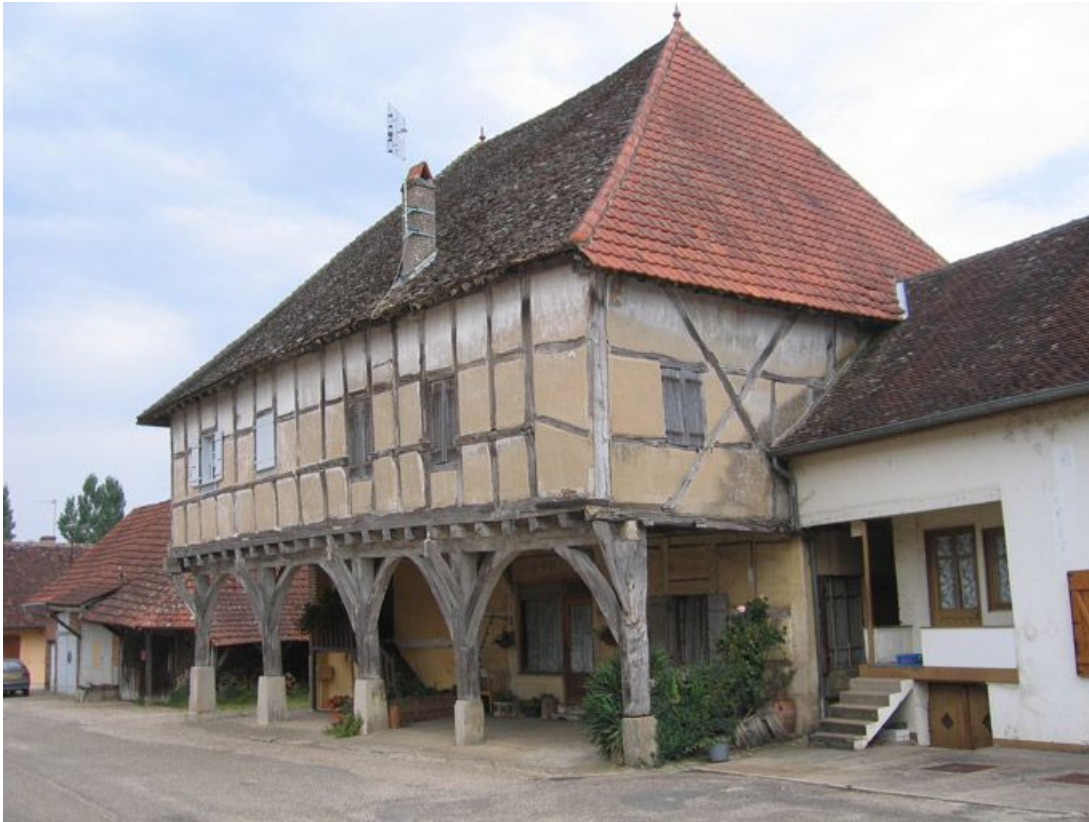
N° de l'illustration : 20077100309NUC1A

**Vue d'ensemble de la façade.**

Maison de plan rectangulaire, double en profondeur, implantée parallèlement à la route. Le tiers antérieur de son rez-de-chaussée ouvre sur la rue grâce à quatre arcs constitués par cinq poteaux soutenant l'étage en encorbellement. Le pan de bois visible de l'étage est orthogonal en façade, à "poteaux rapprochés" au petit pan gauche et en "X" (deux niveaux d'entretoises) au petit pan droit. Remplissage de clayonnage au surcroît postérieur. Assemblages à mi-bois et à "trait de Jupiter". La façade de l'étage repose sur des poteaux de section carrée (chanfreinée) desquels partent deux à quatre aisseliers courbes, un par face. Elle est percée de quatre fenêtres à encadrement chanfreiné surmontant ou traversant le bandeau de bois qui délimite le tiers inférieur de la façade. La moitié gauche du rez-de-chaussée est surélevée car construite sur un cellier en brique voûté en berceau ouvrant en façade et traversant la maison de part en part. On accède à ce rez-de-chaussée par un escalier droit parallèle à la façade dont le palier surplombe la porte du cellier. Dès l'entrée un escalier en vis situé à droite dessert l'étage et le grenier. La charpente est constituée de trois fermes dont les entrails (ainsi que les pannes intermédiaires) reposent sur des poteaux. Le double faitage est contreventé par des croix-de-saint-André et supporté par des aisseliers. La toiture est très haute, la souche de cheminée à solin très imposante, et l'auvent sur chevrons.
