FERME

Bourgogne-Franche-Comté, Saône-et-Loire
Bouhans
Heurarde

Dossier IA71001437 réalisé en 2007

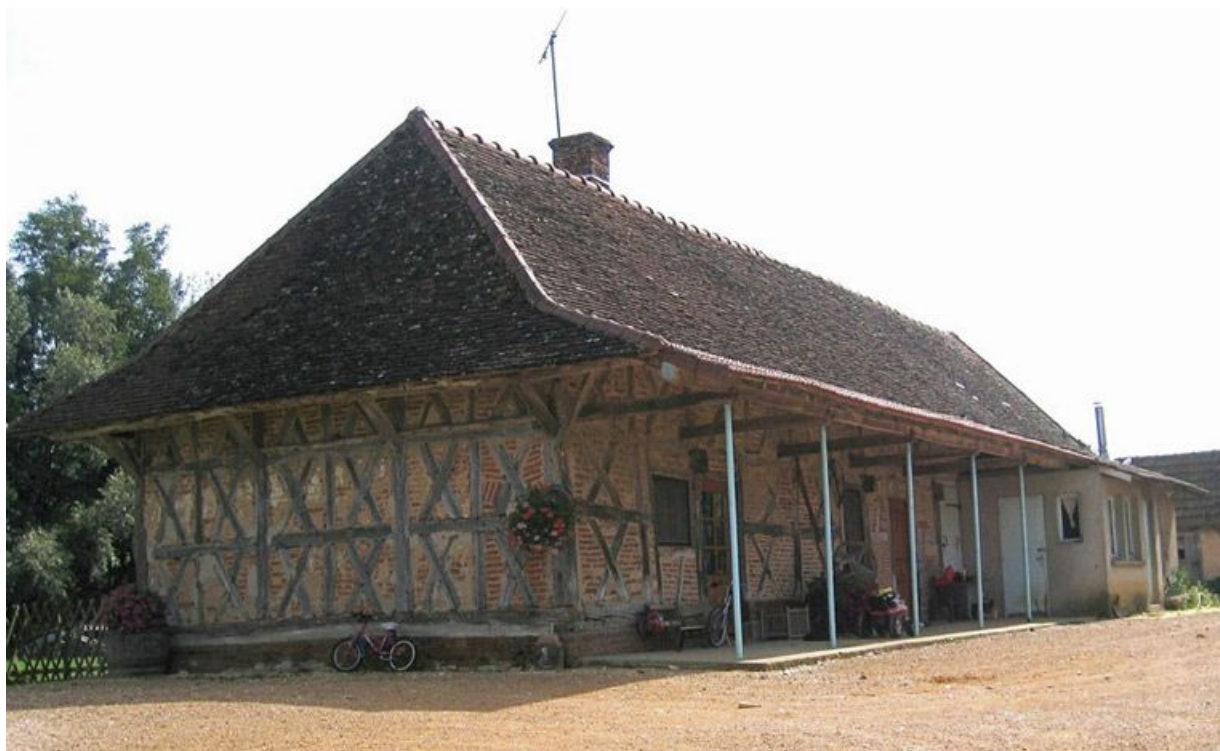
N° de l'illustration : 20077100318NUC1A

Vue d'ensemble de la façade.

Ferme implantée perpendiculairement à la route, constituée d'une maison et d'un bâtiment des dépendances en vis-à-vis. La maison est en pans de bois à croix-de-saint-André sur soubassement de brique avec assemblages à mi-bois pour les sablières et à tenon passant pour les poutres transversales. Elle est constituée de trois grandes pièces. L'échelle du grenier est accessible en façade, entre la pièce du milieu et celle de droite. Sur trois faces l'auvent repose sur des aisseliers. Celui de la façade antérieure, très débordant, repose sur des poteaux métalliques. Toit à égouts retroussés couvert à croupe à gauche et à pignon à droite. Le puits en brique à superstructure en pierre à rouleau est situé devant la maison. La mare est située dans l'alignement de la maison à gauche, au bord de la route. Un petit toit à porcs/poulailler est situé dans l'alignement de la maison à droite. Le bâtiment des dépendances est en pans de bois à grande décharge et deux niveaux d'entretoises, sur soubassement de brique. Il est constitué de deux étables flanquées d'une charretterie à droite et d'une grange à gauche. Les deux travées de l'extrémité gauche sont transformées. Haut toit à auvent très débordant.
