MAISON

Bourgogne-Franche-Comté, Saône-et-Loire
Bosjean
La Commune

Dossier IA71001445 réalisé en 2007

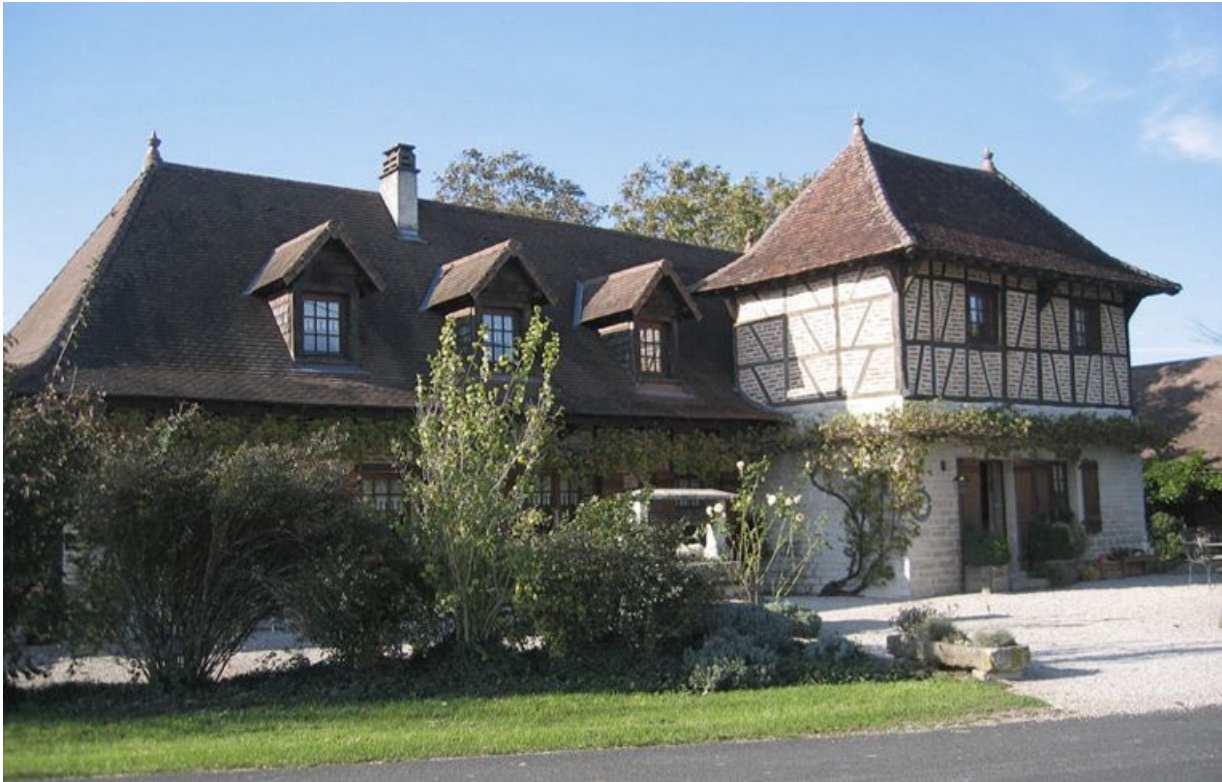
N° de l'illustration : 20077100322NUC1A

Vue d'ensemble de la façade.

Maison implantée parallèlement à la route, une mare dans son alignement à droite. La maison d'origine est en pans de bois à chevrons sur soubassement de pierre, avec assemblages de bois à "Trait de Jupiter". Elle est constituée de deux pièces en rez-de-chaussée et d'une chambre à four sous appentis accolée au petit pan gauche. Les poutres transversales, à tenon passant, sont moulurées d'un quart de rond. La charpente est constituée de fermes sur blochets. Le puits en pierre (mur en gros blocs non équarris) à superstructure à rouleau est situé devant la maison. La chambre construite en rez-de-chaussée surélevé à l'extrémité droite de la maison surmonte un cellier accessible en façade postérieure. Le petit pan droit est en pierre comme le rez-de-chaussée du pigeonnier saillant qui constitue l'angle antérieur droit de la maison. Cette pièce de plan carré est chauffée par une cheminée en pierre (piédroits à corbeaux) accolée au petit pan droit. Noter les deux potagers carrés inscrits dans la pierre d'appui (rapportée ?) de la fenêtre située à sa droite. Le tiers droit de l'étage, en pans de bois à chevrons, était réservé aux pigeons.
