FERME

Bourgogne-Franche-Comté, Saône-et-Loire
Frangy-en-Bresse
Charnay

Dossier IA71001467 réalisé en 2007

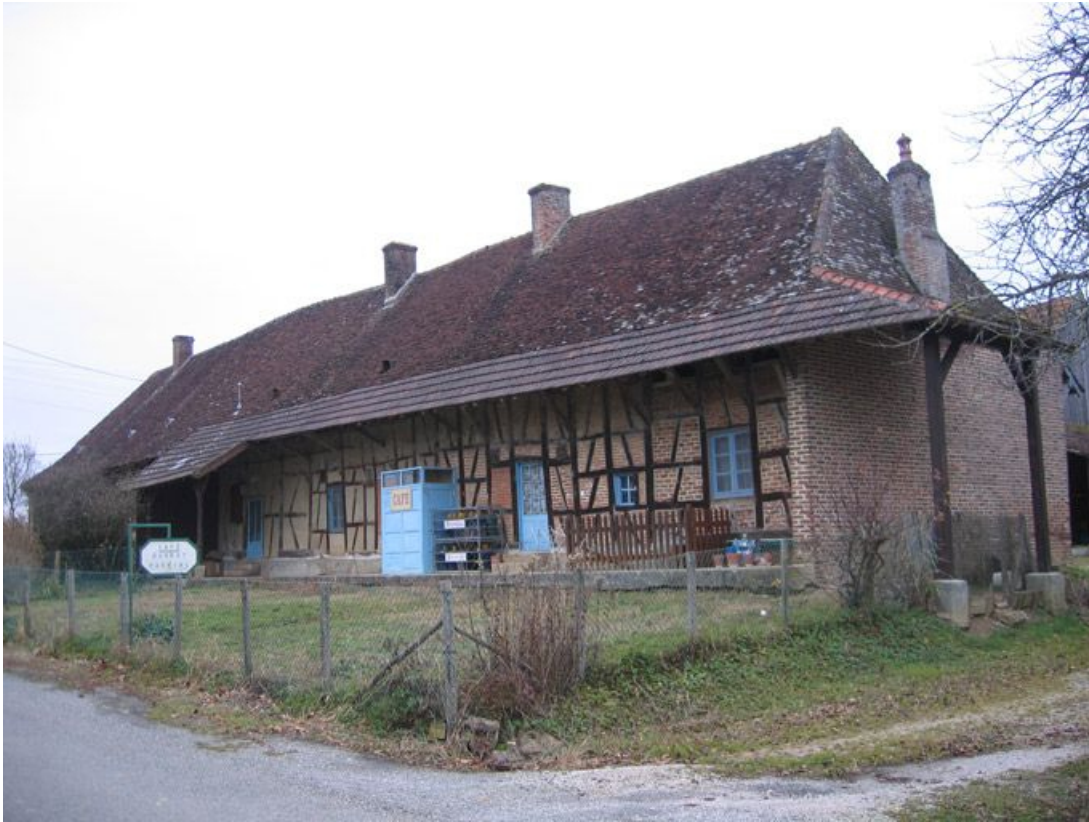
N° de l'illustration : 20077100344NUC1A

Vue d'ensemble de la façade postérieure.

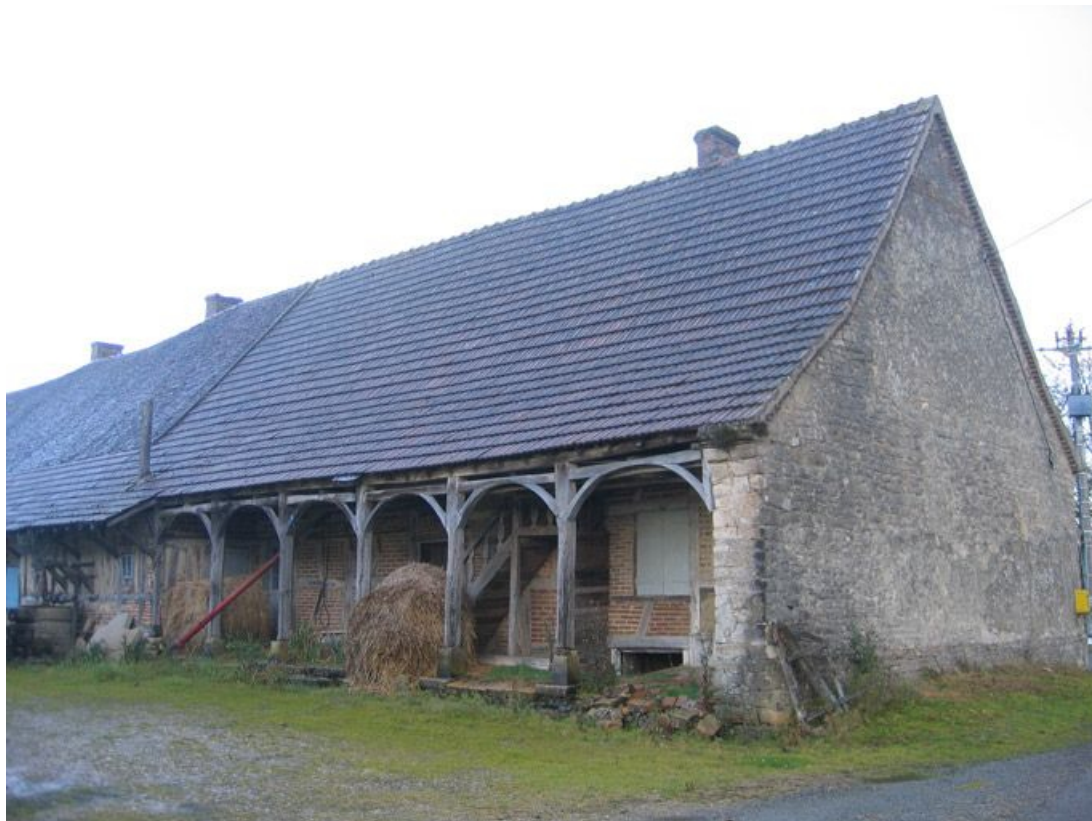
N° de l'illustration : 20077100345NUC1A

Vue d'ensemble de la façade antérieure.

Ferme implantée perpendiculairement à la route, constituée d'une maison et d'un bâtiment des dépendances en vis-à-vis. La maison d'origine est en pans de bois à "bâton-rompu" sur soubassement de pierre. Le corps en avancée qui occupe la majeure partie de la façade est en pans de bois à potelets. Un très beau puits en pierre de taille est accolé à la façade. La potence en bois qui le surplombe contient une poulie. Elle est encadrée par deux autres potences, moulurées en doucine, qui devaient recevoir un auvent. Les deux pierres d'évier qui sont aujourd'hui au pied du puits sont probablement celles qui occupaient cet avant corps éclairé par deux petites fenêtres dont une à barreaux en bois. Les extensions à gauche et à droite sont en pans de bois à chevrons. Seule celle de droite a gardé sa galerie sur poteaux chanfreinés et aisseliers déterminant six arcs segmentaires. Le "sevron" est pavé de tommettes et bordé de pierres qu'interrompent les dés de pierre recevant les poteaux. La galerie est fermée par l'avancée du mur pignon en pierre. Elle protège un escalier parallèle à la façade dont la rampe est constituée de balustres en bois découpé. A l'extrémité droite du bâtiment un escalier en bois perpendiculaire à la façade donne accès à un cellier. L'extension de gauche est constituée de deux pièces entre lesquelles se trouve l'escalier du grenier, demi-hors-oeuvre, perpendiculaire à la façade. Le bâtiment des dépendances, en brique, est constitué de trois granges et de quatre étables. Quatre corps en avancée de plan carré ponctuent la façade : poulailler, toit à porcs ? L'un d'entre eux est un pigeonnier.
