## FERME

Bourgogne-Franche-Comté, Saône-et-Loire  
Saint-Usuge  
les Granges

Dossier IA71001504 réalisé en 2008

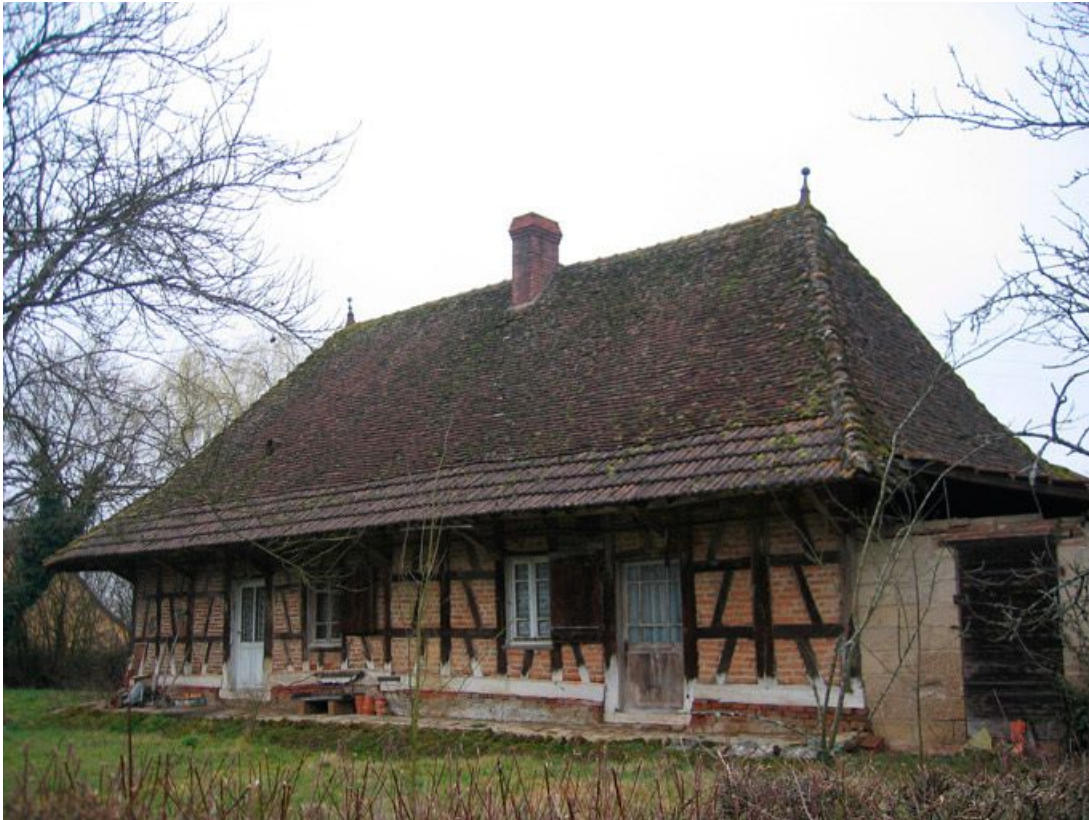
N° de l'illustration : 20087100143NUC1A

**Vue d'ensemble de la façade postérieure de la maison.**

Ferme implantée dans l'angle de deux routes, constituée d'une maison et d'un bâtiment des dépendances en vis-à-vis. Un four à pain situé sur un côté de la cour, perpendiculairement aux bâtiments principaux, borde la route. Les trois bâtiments sont en pans de bois à chevrons sur soubassement de brique. La façade postérieure de la maison, percée de deux portes et de deux fenêtres, est symétrique. L'"hutau" de gauche est resté intact mais la cheminée a disparu. L'"hutau" de droite a été réduit en largeur pour placer à l'extrémité du bâtiment un évier doublé d'une petite chambre. L'échelle du grenier, accessible en façade, se situe entre les deux logis d'origine. Les croupes du toit sont coiffées d'épis de fâitage en métal. Le sol du "sevron" postérieur est en carreaux de terre cuite bordés de pierres. Le bâtiment des dépendances est constitué d'une étable flanquée d'une grange à double porte et d'une étable à gauche, d'une charretterie et d'un poulailler doublé d'un toit à porcs, à droite. L'étagage de la chambre à four accueille un pigeonnier. Le puits à mur de margelle en brique est situé au centre de la cour.

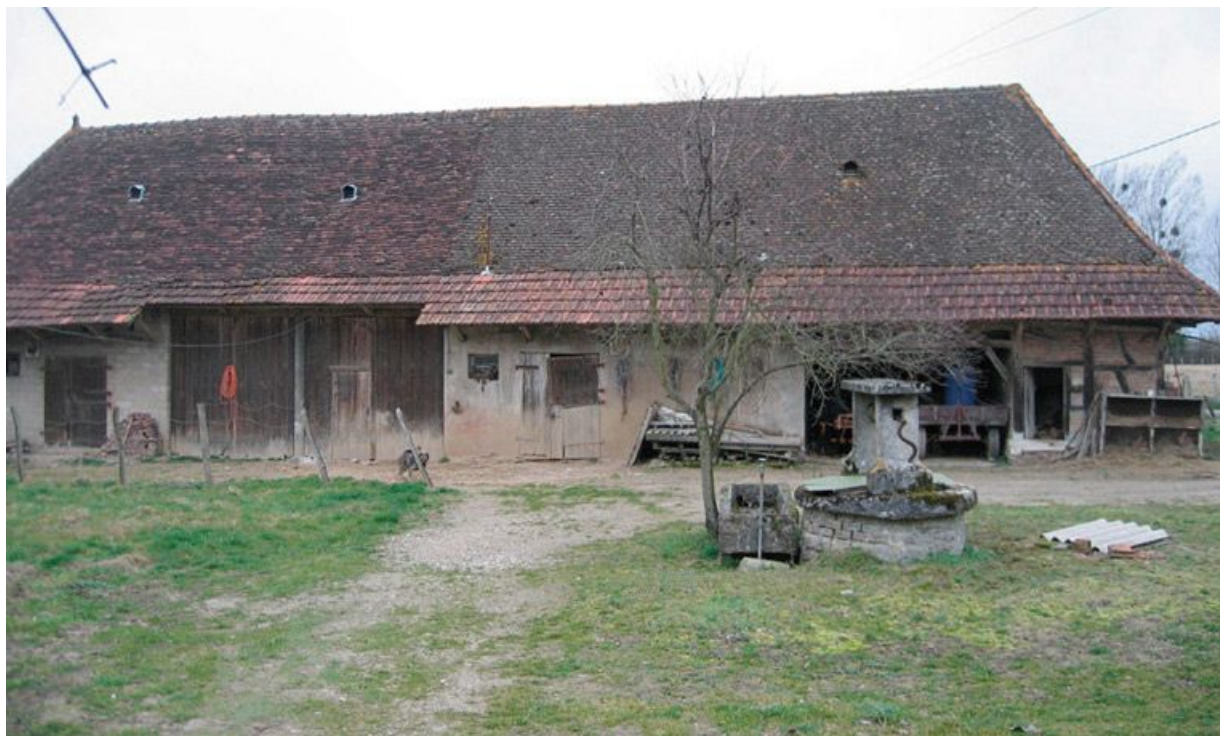
N° de l'illustration : 20087100142NUC1A

**Vue d'ensemble de la façade du bâtiment des dépendances.**
