## FERME

Bourgogne-Franche-Comté, Saône-et-Loire  
Saint-Usuge  
les Granges

Dossier IA71001504 réalisé en 2008

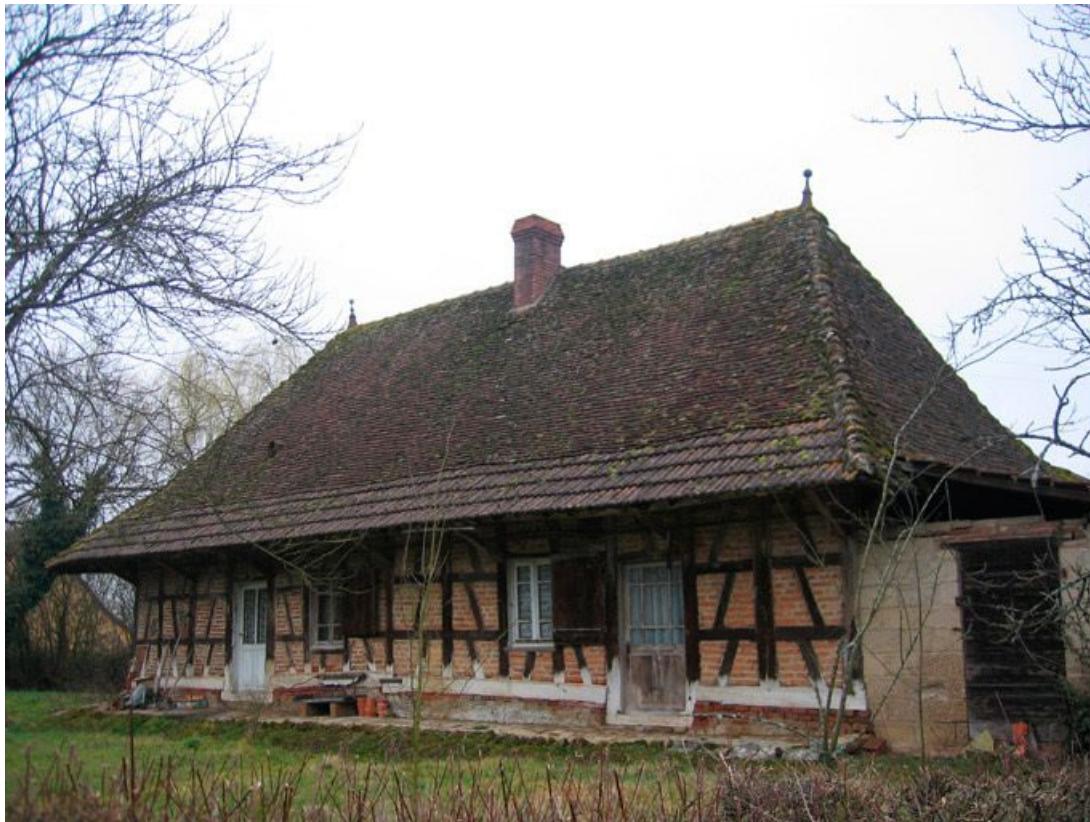
N° de l'illustration : 20087100143NUC1A

**Vue d'ensemble de la façade postérieure de la maison.**

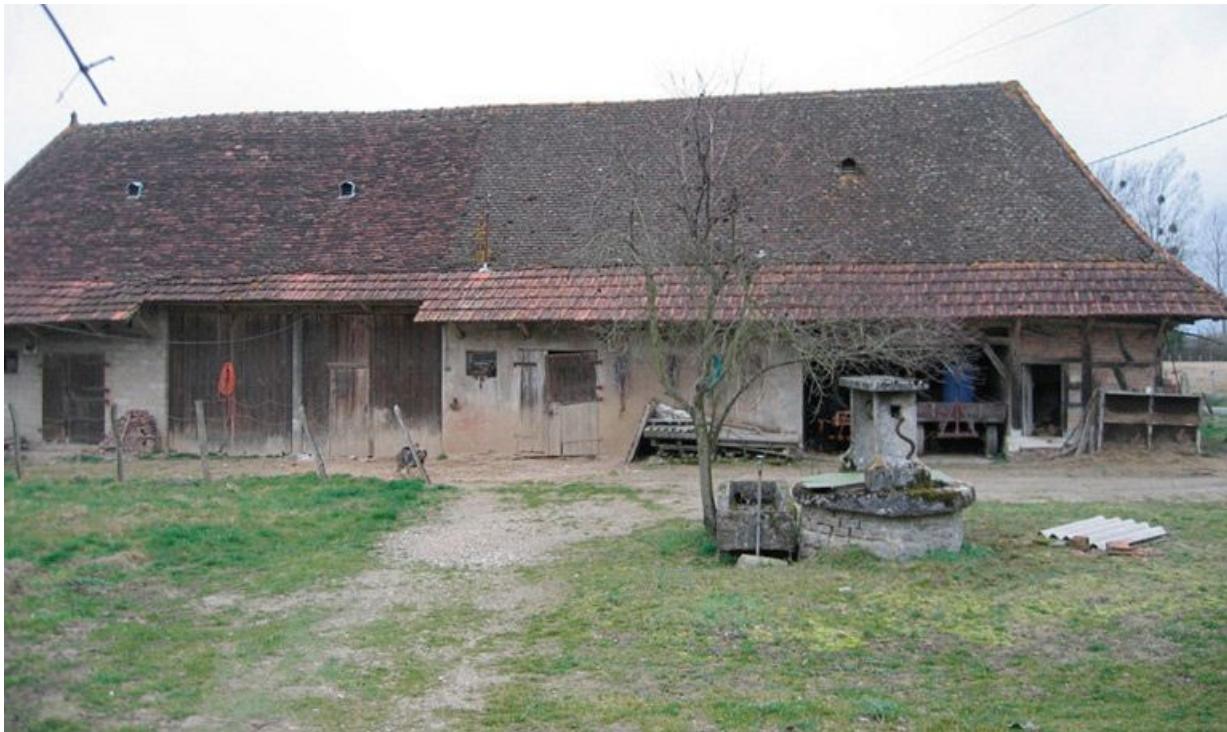
N° de l'illustration : 20087100142NUC1A

**Vue d'ensemble de la façade du bâtiment des dépendances.**
