FERME

Bourgogne-Franche-Comté, Saône-et-Loire
Saint-Usuge
Charangeroux

Dossier IA71001507 réalisé en 2008

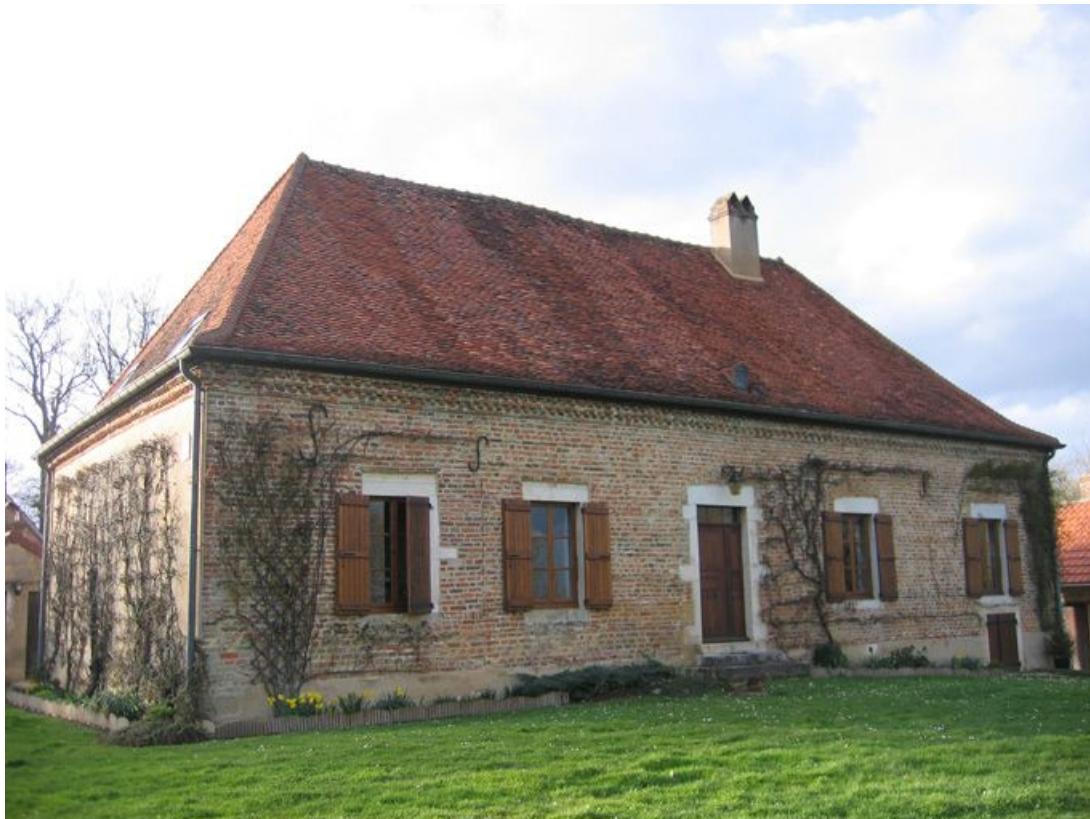
N° de l'illustration : 20087100148NUC1A

Vue d'ensemble de la façade postérieure de la maison.

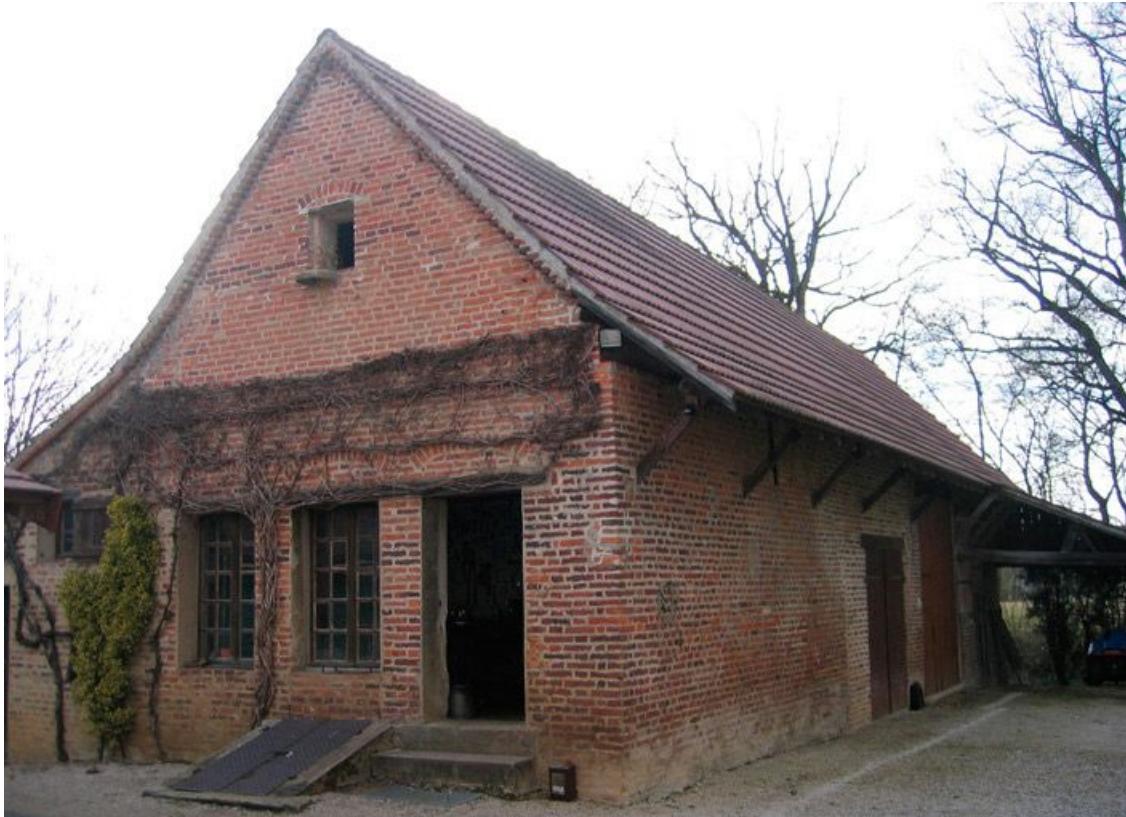
N° de l'illustration : 20087100147NUC1A

Vue d'ensemble de la façade du bâtiment des dépendances.
