## FERME

Bourgogne-Franche-Comté, Saône-et-Loire  
Saint-Usuge  
Charangeroux

Dossier IA71001507 réalisé en 2008

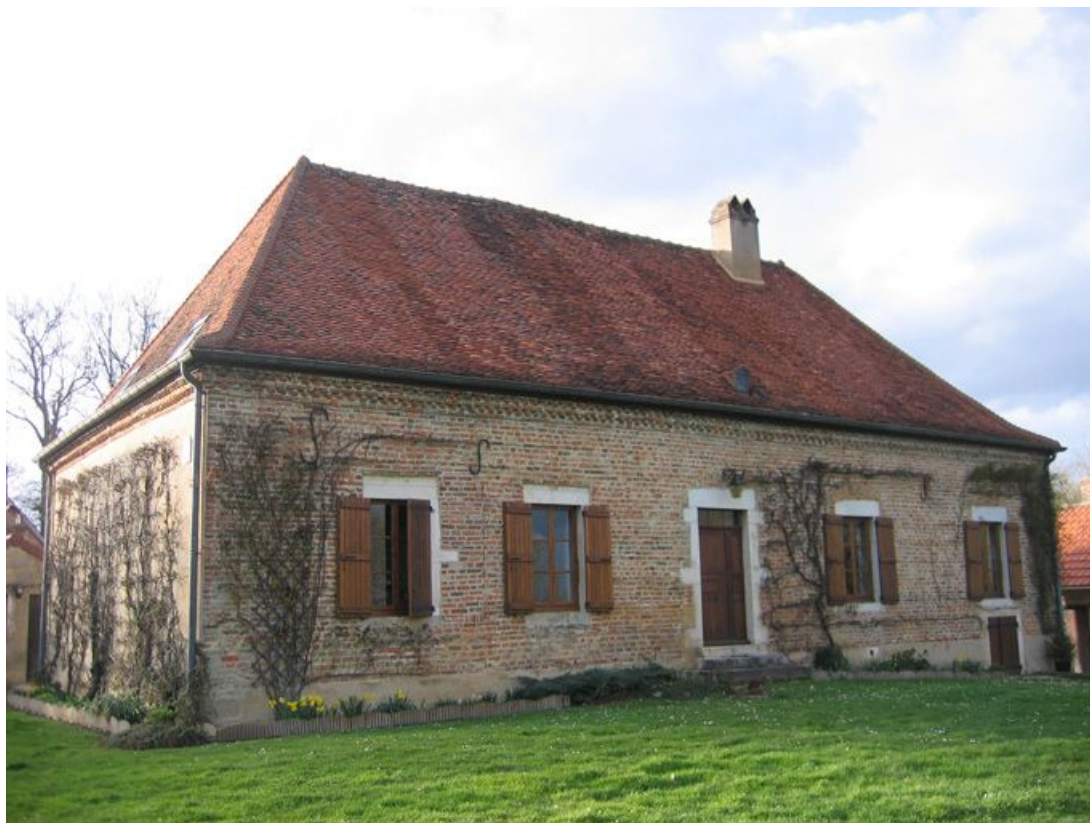
N° de l'illustration : 20087100148NUC1A

**Vue d'ensemble de la façade postérieure de la maison.**

Ferme en brique implantée à l'écart de la route, sur une ancienne motte féodale. Un four et un bâtiment des dépendances sont construits perpendiculairement à la maison, dans son angle antérieur droit. Un petit toit à porcs en pans de bois à chevrons se situe dans l'alignement de la maison à gauche. Les encadrements de baies de la maison sont en pierre, à linteau rectiligne. La maison est divisée en deux par un couloir traversant. La cheminée de gauche est double (une Louis XV) tandis que celle de droite n'a pas été conservée. Un escalier tournant rampe-sur-rampe s'appuie à la fois sur la façade postérieure et sur le mur du couloir, dans la moitié gauche. Le beau plafond à la française est constitué de poutres moulurées d'un quart de rond. La pièce la plus à gauche surmonte une cave voûtée en brique faisant la largeur de la maison, accessible en façade postérieure. La charpente à double faitage contreventé par des croix-de-saint-André se compose de fermes sur blochets. Le toit à égouts retroussés est souligné d'une corniche en brique à cinq rangs, le deuxième et le quatrième étant posés pointés en avant. Le puits à mur de margelle en brique est situé devant la maison. Le bâtiment des dépendances est constitué d'une grange flanquée d'une étable et d'un atelier (ancien logement sur cave avec pigeonier dans les combles) sur la gauche, et d'un poulailler (ou bergerie ?) à droite.
