FERME

Bourgogne-Franche-Comté, Saône-et-Loire
Bruailles
Chardenoux

Dossier IA71001513 réalisé en 2008

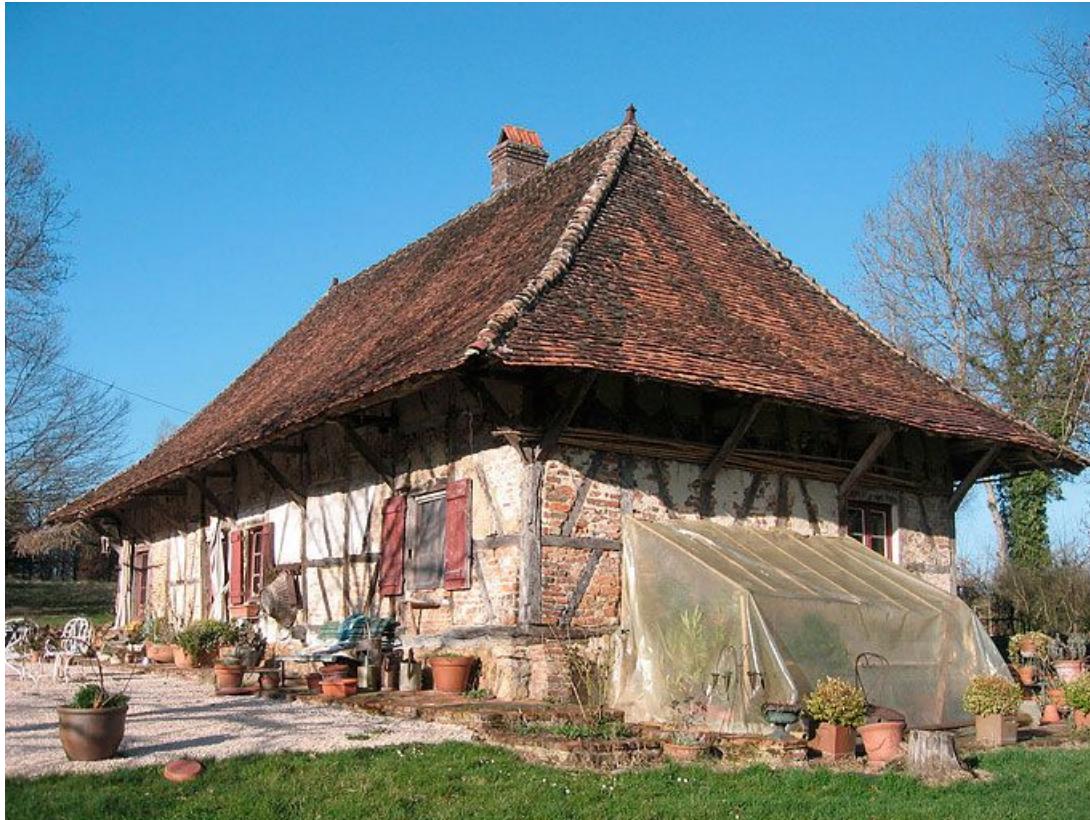
N° de l'illustration : 20087100155NUC1A

Vue d'ensemble de la façade de la maison.

Ferme isolée, constituée d'une maison et d'un bâtiment des dépendances en vis-à-vis. La maison est en pans de bois à chevrons sur soubassement de pierre. Elle est constituée de deux grandes pièces principales chauffées par une large cheminée double en brique (deux niches en mitre dans le contrecœur), flanquées d'une chambre sur la gauche. Construits en brique, en avancée sur la façade postérieure, un cellier (ou "chambre à lait") double la chambre et un évier double la moitié gauche de la pièce centrale. L'échelle du grenier se trouve dans l'angle postérieur droit de cette pièce, le long de la façade. Les combles sont aérés par de petites ouvertures triangulaires formées avec des briques dans le remplissage du surcroît. Les égouts du toit sont retroussés. Un puits à mur de margelle en brique est situé devant la maison. Le four situé dans l'alignement de la maison, à droite, est en brique et en pisé. Un toit à porcs en brique, en appentis, est accolé à sa droite. Le bâtiment des dépendances est un long bâtiment au toit plat couvert de tuiles creuses. Les murs en pan de bois à décharge et entretoises sur soubassement de pierre de l'ancienne grange de droite sont les seuls vestiges du bâtiment d'origine. Le reste du bâtiment est en pierre. La mare est située au sud de l'ensemble, le jardin derrière la maison.

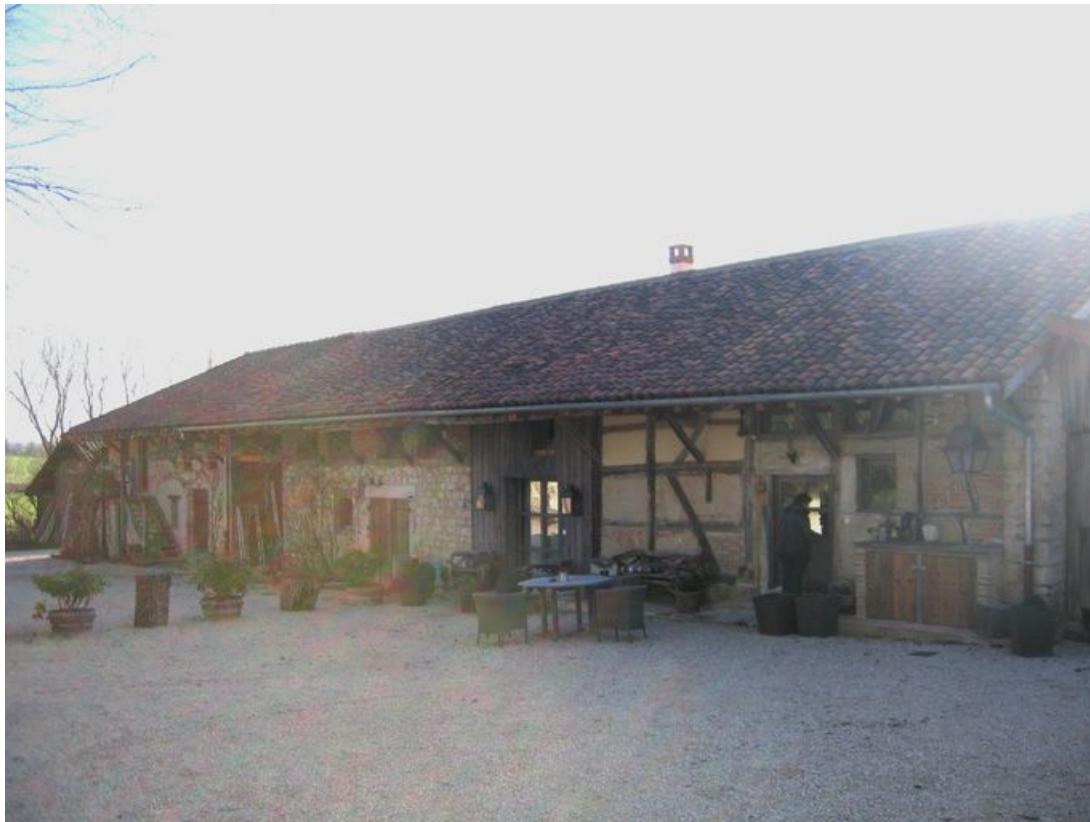
N° de l'illustration : 20087100154NUC1A

Vue d'ensemble de la façade du bâtiment des dépendances.
