## FERME

Bourgogne-Franche-Comté, Saône-et-Loire  
Bruailles  
Chardenoux

Dossier IA71001513 réalisé en 2008

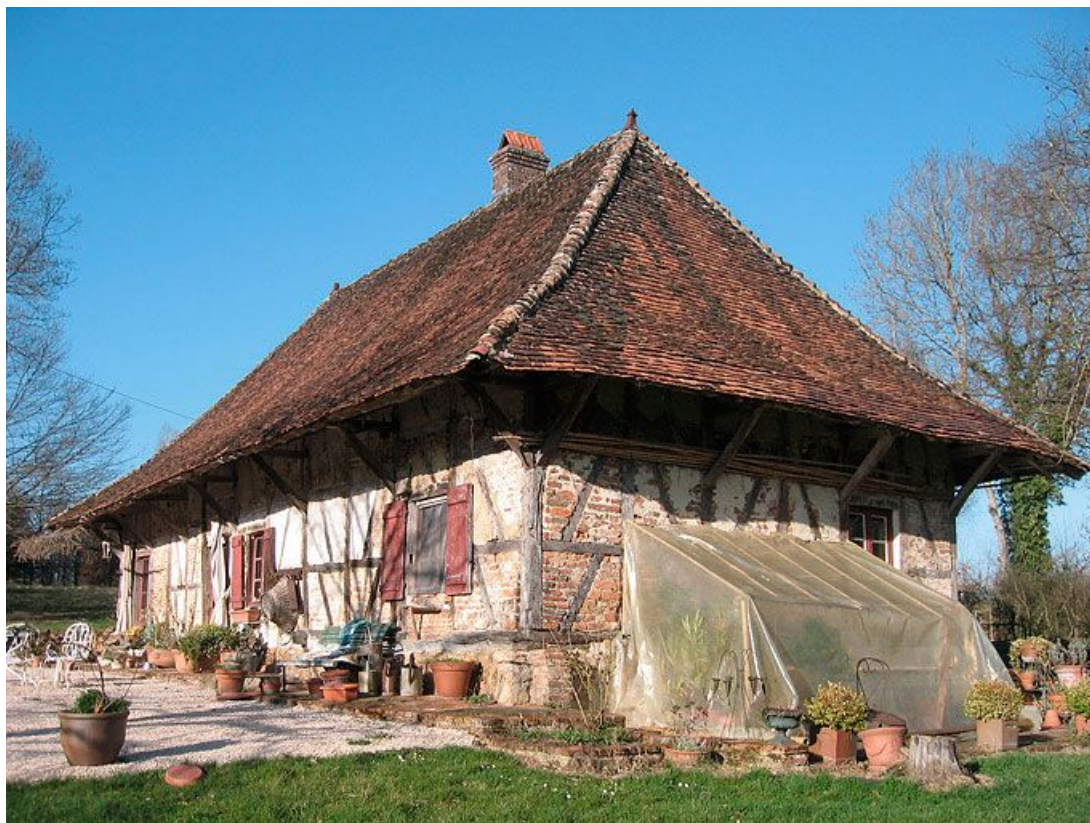
N° de l'illustration : 20087100155NUC1A

**Vue d'ensemble de la façade de la maison.**

Ferme isolée, constituée d'une maison et d'un bâtiment des dépendances en vis-à-vis. La maison est en pans de bois à chevrons sur soubassement de pierre. Elle est constituée de deux grandes pièces principales chauffées par une large cheminée double en brique (deux niches en mitre dans le contrecœur), flanquées d'une chambre sur la gauche. Construits en brique, en avancée sur la façade postérieure, un cellier (ou "chambre à lait") double la chambre et un évier double la moitié gauche de la pièce centrale. L'échelle du grenier se trouve dans l'angle postérieur droit de cette pièce, le long de la façade. Les combles sont aérés par de petites ouvertures triangulaires formées avec des briques dans le remplissage du surcroît. Les égouts du toit sont retroussés. Un puits à mur de margelle en brique est situé devant la maison. Le four situé dans l'alignement de la maison, à droite, est en brique et en pisé. Un toit à porcs en brique, en appentis, est accolé à sa droite. Le bâtiment des dépendances est un long bâtiment au toit plat couvert de tuiles creuses. Les murs en pan de bois à décharge et entretoises sur soubassement de pierre de l'ancienne grange de droite sont les seuls vestiges du bâtiment d'origine. Le reste du bâtiment est en pierre. La mare est située au sud de l'ensemble, le jardin derrière la maison.

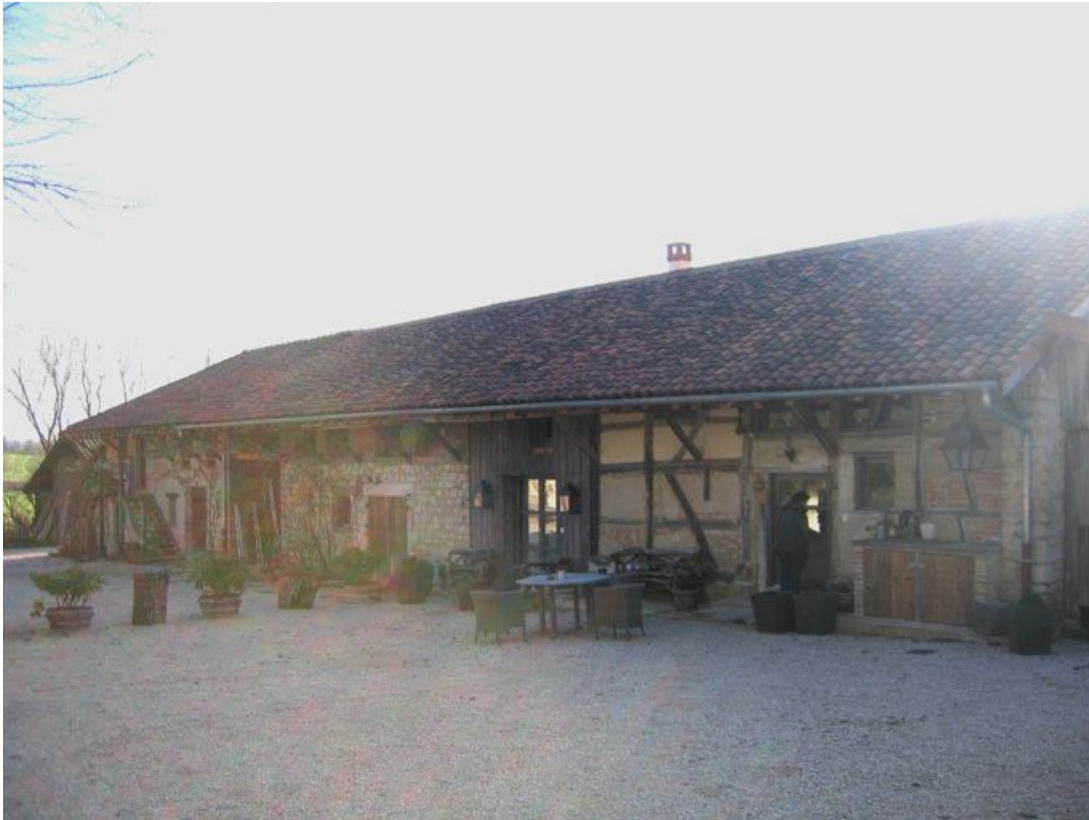
N° de l'illustration : 20087100154NUC1A

**Vue d'ensemble de la façade du bâtiment des dépendances.**
