SITE DE L'ÉCLUSE DE LOISY (LA SEILLE CANALISÉE)

Bourgogne-Franche-Comté, Saône-et-Loire
Jouvençon
Pré des Chèvres

Dossier IA71001673 réalisé en 2010

Auteur(s) : Virginie Malherbe, Alain Morelière, Aurélie
Lallement

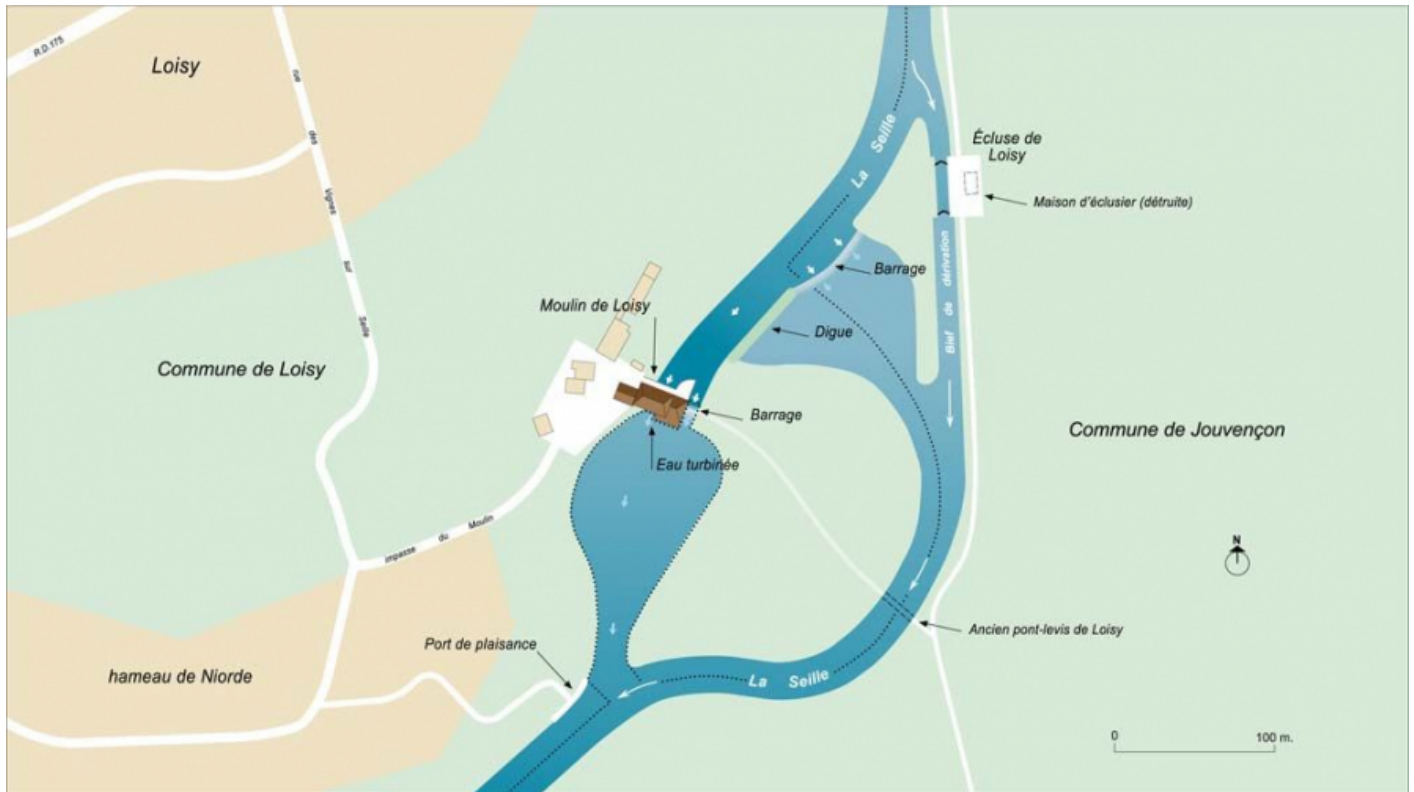
N° de l'illustration : 20137100004NUDA

Plan schématique du site de l'écluse de Loisy, des barrages, du pont et du moulin de Loisy.

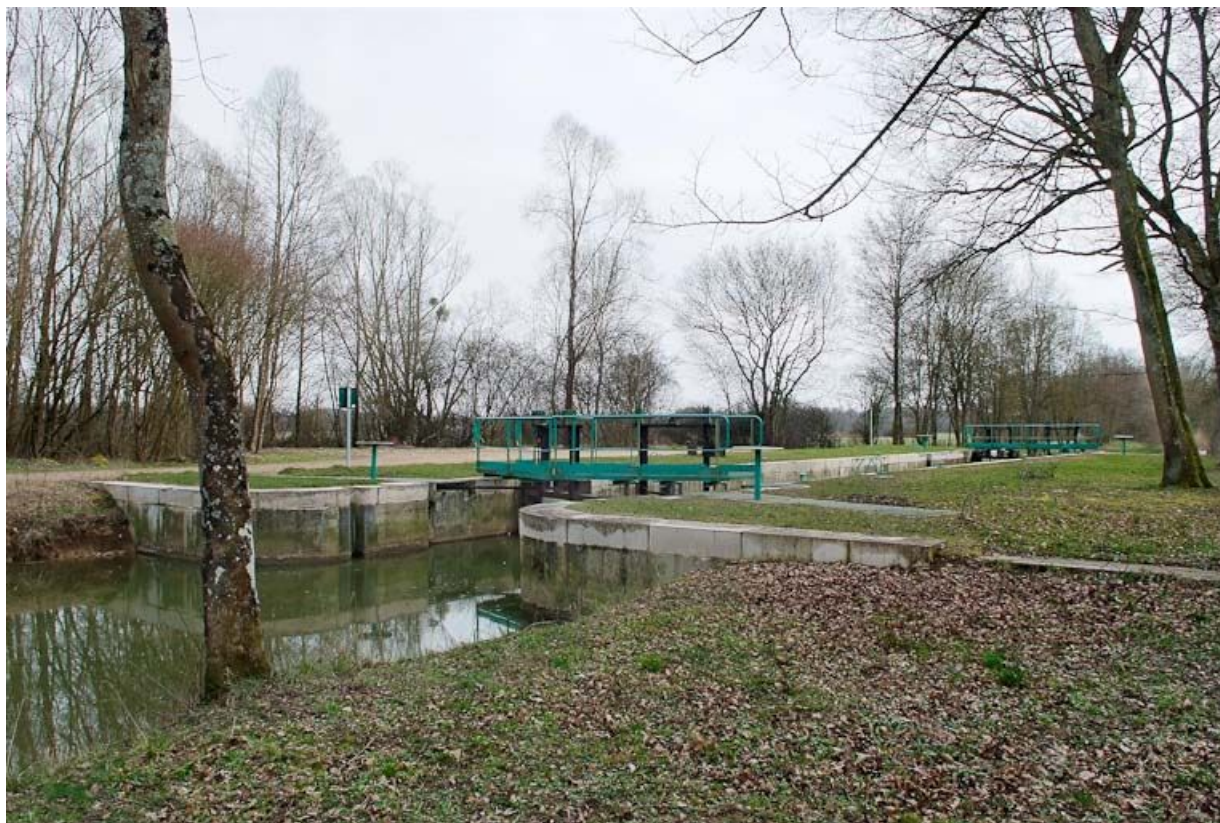
N° de l'illustration : 20107100483NUC2A

Tête amont de l'écluse.

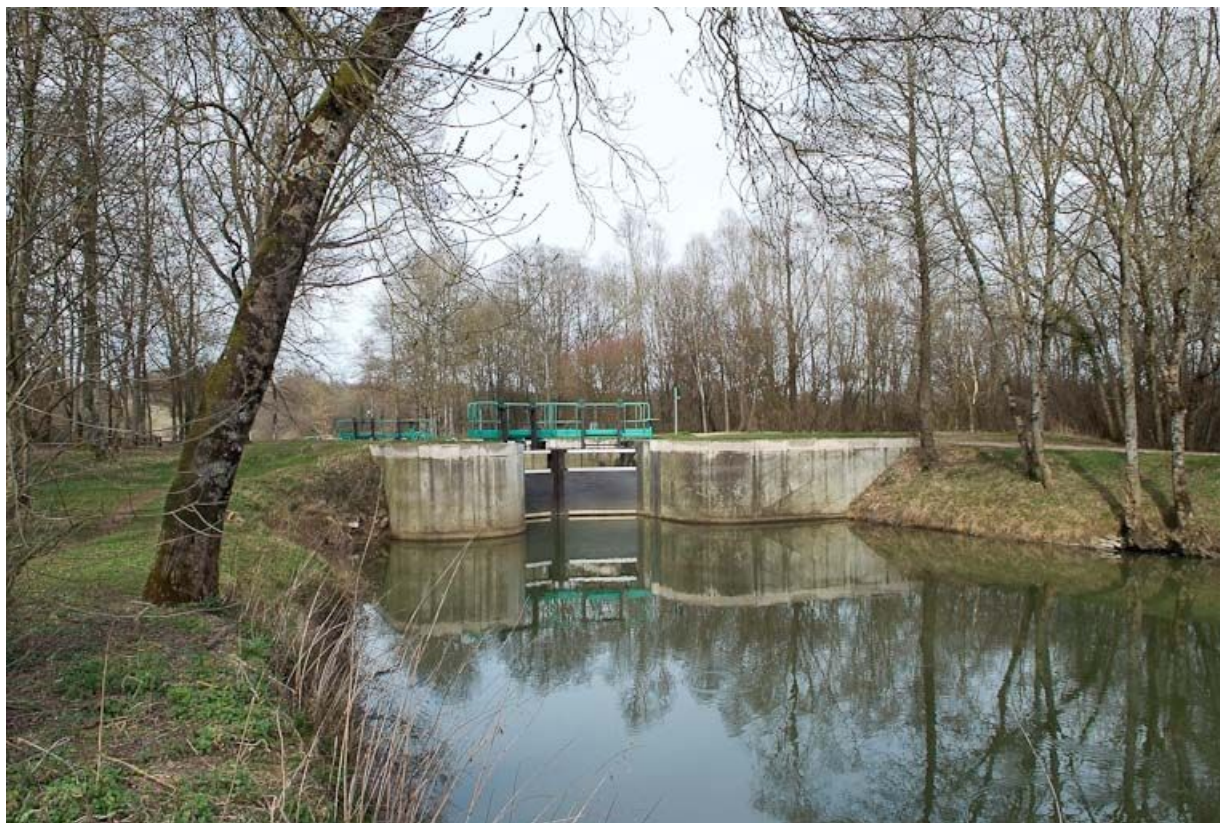
N° de l'illustration : 20107100485NUC2A

Vue d'ensemble de la tête aval de l'écluse.

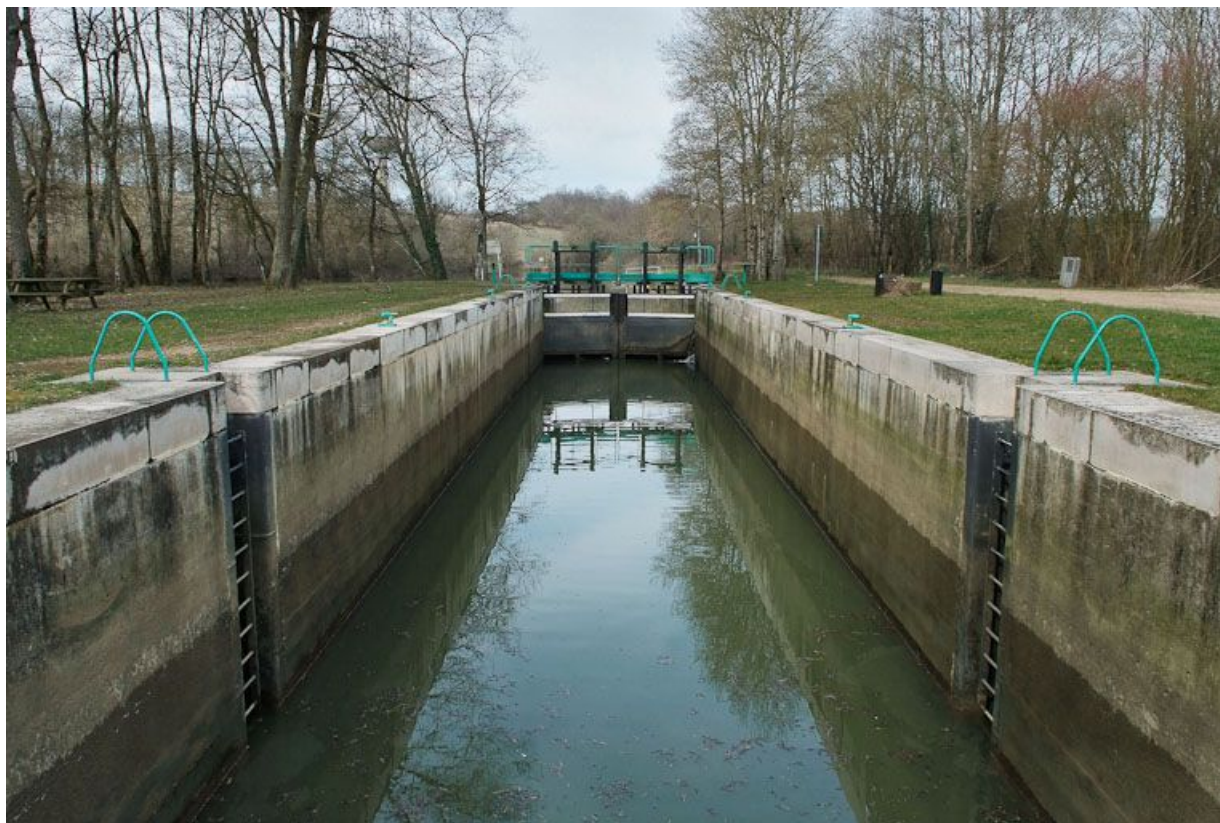
N° de l'illustration : 20107100484NUC2A

Sas de l'écluse.
