## FERME DITE "D'ANTOINE DESPIERRES" (LES BOUFFIERS)

Bourgogne-Franche-Comté, Saône-et-Loire  
Prizy  
les Bouffiers

Dossier IA71003546 réalisé en 2018

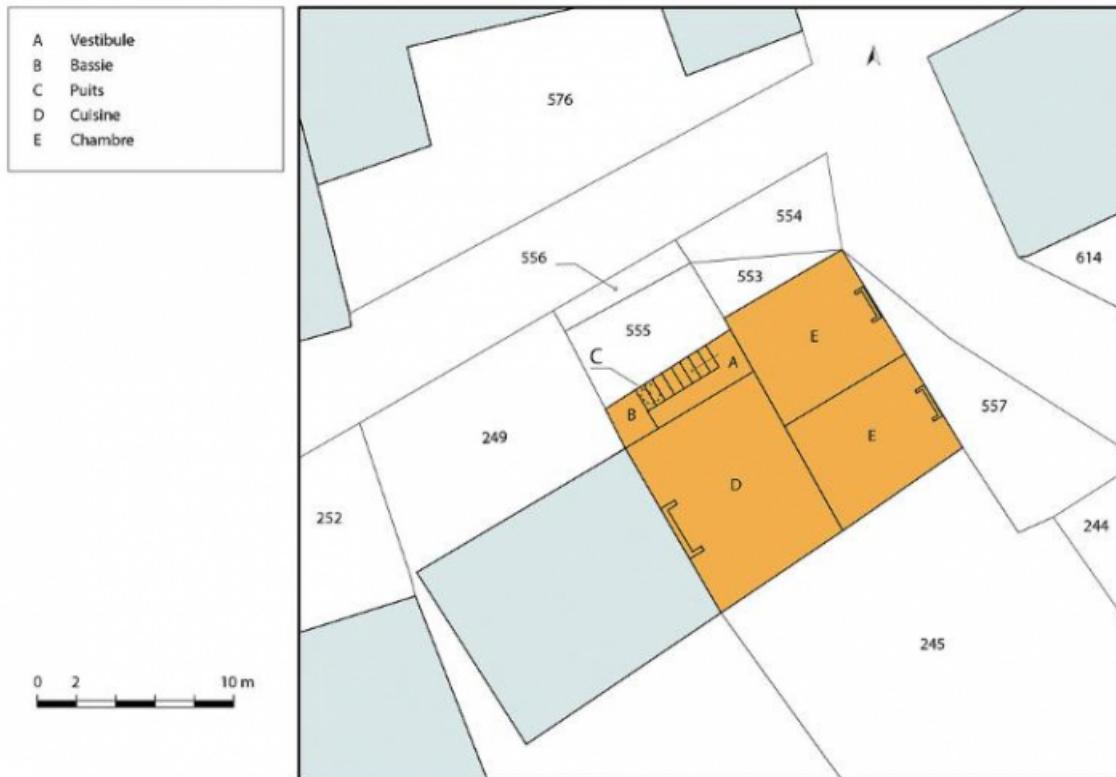
N° de l'illustration : 20207100125NUDA

**Plan de masse et de situation de la maison dite "d'Antoine Despierres". Extrait du plan cadastral, 2020, section A, échelle 1/1000.**  
71, Prizy, lieudit : les Bouffiers

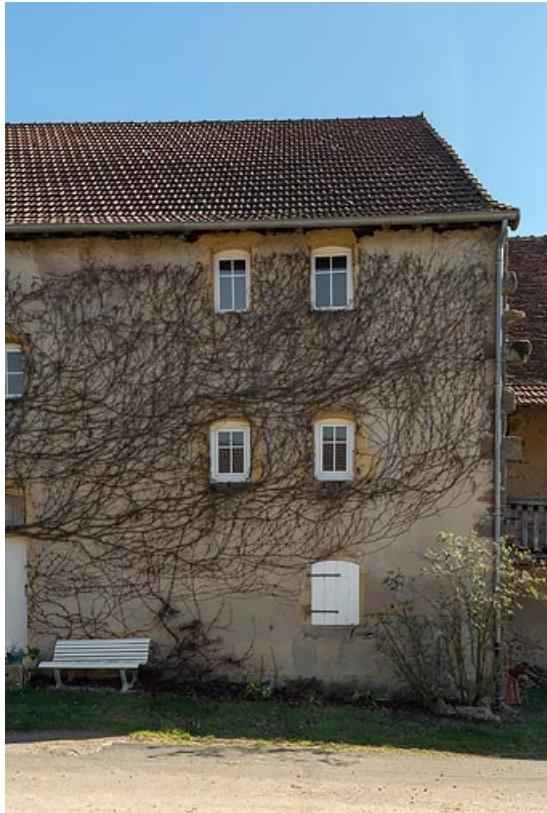
N° de l'illustration : 20197100771NUC4A

**Partie droite de la maison. A l'angle, les pierres d'attente attestent qu'une construction était prévue à l'origine à la suite du bâtiment actuel.**

La maison a été édifiée en deux phases. La partie primitive était vraisemblablement déjà existante au moment du mariage entre Antoine Despierres, 1<sup>er</sup> du nom, et Marie Desclaux. Sa construction n'est pas datée, mais le bel escalier qu'elle abrite, construit en pierres bouchardées à ciselures relevées, atteste d'une réalisation de l'époque moderne, probablement la seconde moitié du XVIII<sup>e</sup> siècle. La maison était par ailleurs déjà existante en 1691, date à laquelle a été construite l'habitation voisine (celle des Mommessin), qui prend appui contre elle. Un agrandissement, d'abord prévu en direction du nord-ouest comme en témoigne les pierres d'attente à un angle du bâtiment, a finalement été réalisé à l'est. Au regard du style des ouvertures (linteau en cintre surbaissé), cette extension date probablement du deuxième quart du XVIII<sup>e</sup> siècle. Les baies de la partie ancienne ont été refaites à cette époque pour harmoniser l'aspect général du bâtiment. Au dernier niveau de la façade, les maîtres d'œuvres par manque de place ont d'ailleurs été obligé de placer les linteaux des nouvelles fenêtres directement en contact avec les pièces de la charpente (chevrons). La distribution intérieure du bâtiment comprenait deux chambres, une grande cuisine, un vestibule et une bassie au rez-de-chaussée, ainsi que trois chambres au premier étage et deux petits cabinets en entresol. De nouvelles divisions intérieures ont été réalisées par la suite, pour des raisons liées au confort moderne. En revanche, à l'exception de deux petites fenêtres ajoutées récemment, l'aspect extérieur de la bâtisse a peu changé.

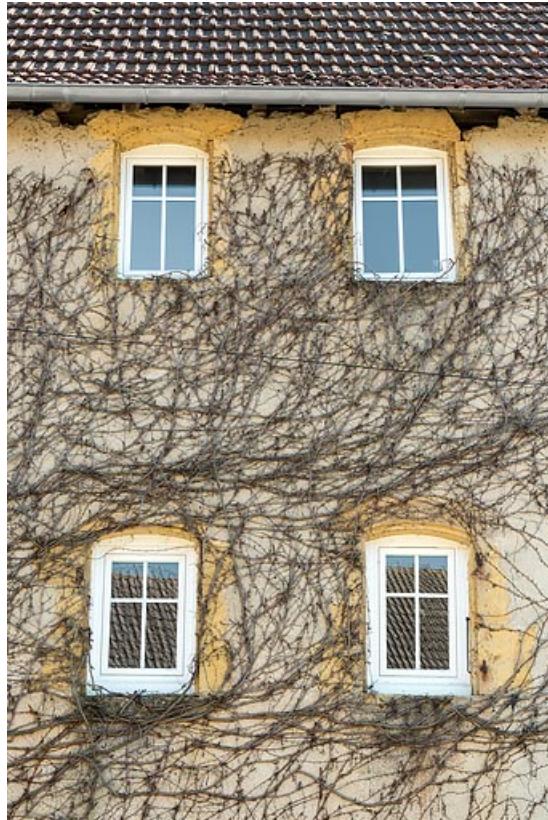
N° de l'illustration : 20197100773NUC4A

**Détail de la façade antérieure de la maison. Ces quatre baies cintrées éclairent les pièces d'entresol desservies par l'escalier de la maison.**

Cette ferme, la première du hameau, est constituée de plusieurs bâtiments de part et d'autre de la route allant du bourg de Prizy à l'Argolay. La maison s'élève sur un rez-de-chaussée et un étage carré. La partie nord de l'édifice abrite un escalier rampe-sur-rampe, qui donne également accès à deux petites pièces en entresol. Le bâtiment est construit en moellons de calcaire et enduit. Seules les pierres d'encadrement des baies et les chaînes d'angles sont apparentes. Le toit est à deux pans, couvert en tuiles mécaniques. La façade antérieure est percée de 12 baies (2 portes et 10 fenêtres) couvertes d'arcs en cintre surbaissés, sans véritable ordonnancement. Son angle nord-ouest est marqué par des pierres d'attente. Elle présente également un léger décrochement en son centre, qui permet de constater que l'édifice se compose de deux parties distinctes, l'une légèrement en retrait par rapport à l'autre, correspondant vraisemblablement à deux phases de construction. La façade postérieure, sur le jardin, est percée de 7 ouvertures de même style.

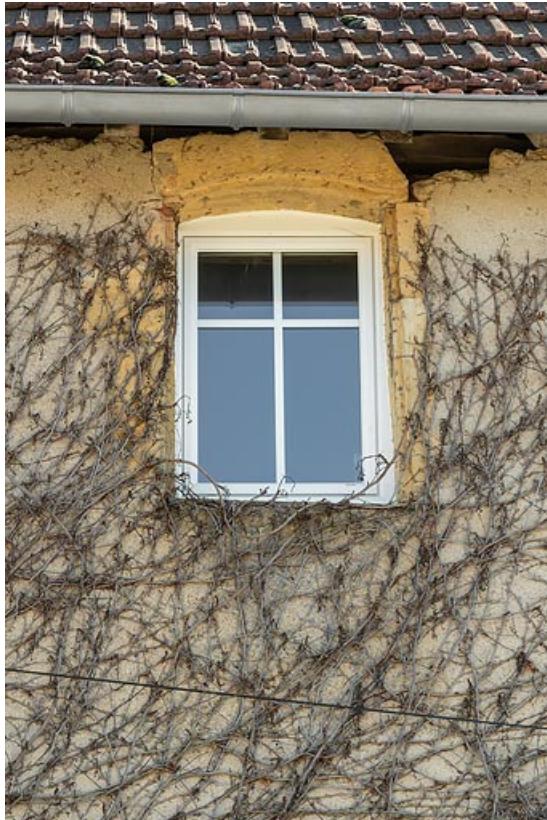
N° de l'illustration : 20197100774NUC4A

**Fenêtre au sommet de la façade (deuxième quart du XVIIIe s.). Le fait que le linteau de la baie soit directement en contact avec les chevrons de la charpente montre qu'il ne s'agit pas de l'ouverture d'origine, qui devait être plus petite.**

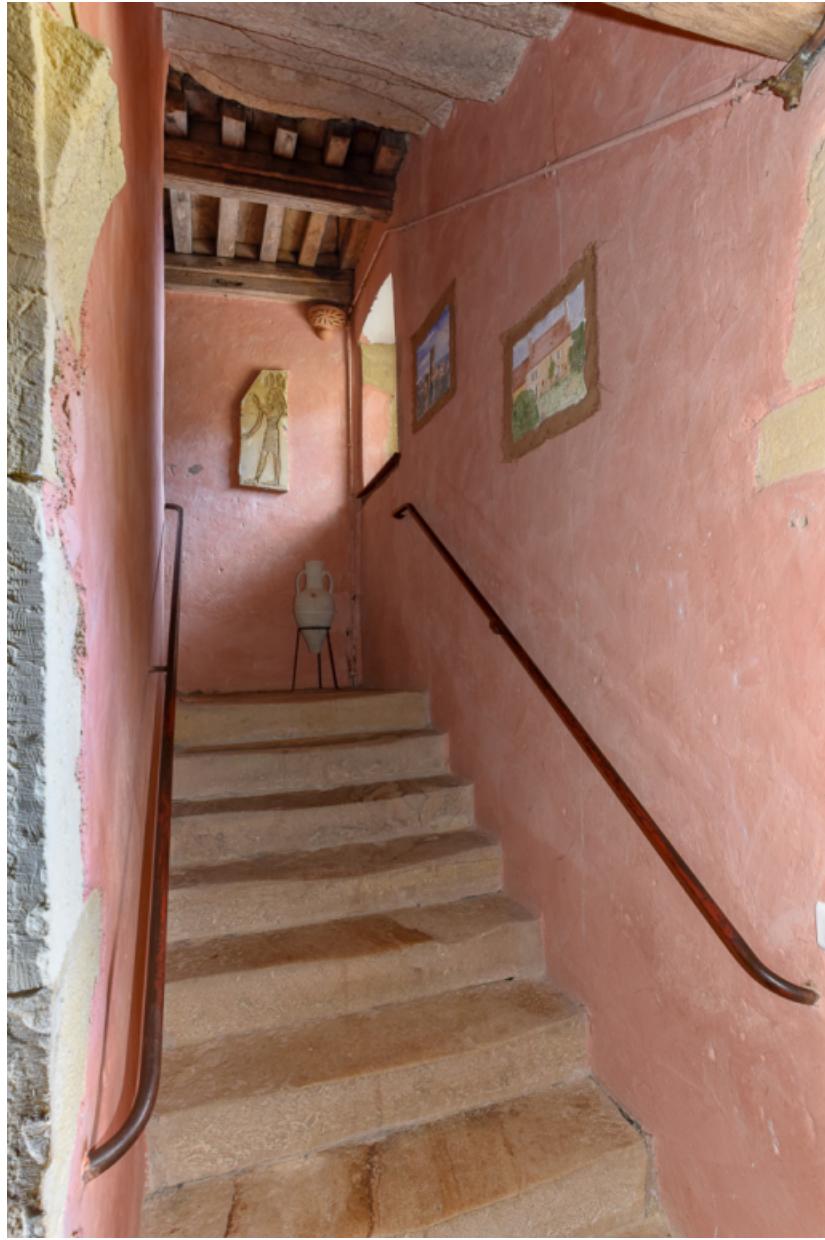
N° de l'illustration : 20197100802NUC4A

**Première volée de l'escalier rampe sur rampe à l'intérieur de la demeure.**

**Escaliers :** escalier dans-œuvre, escalier tournant à retours, en maçonnerie

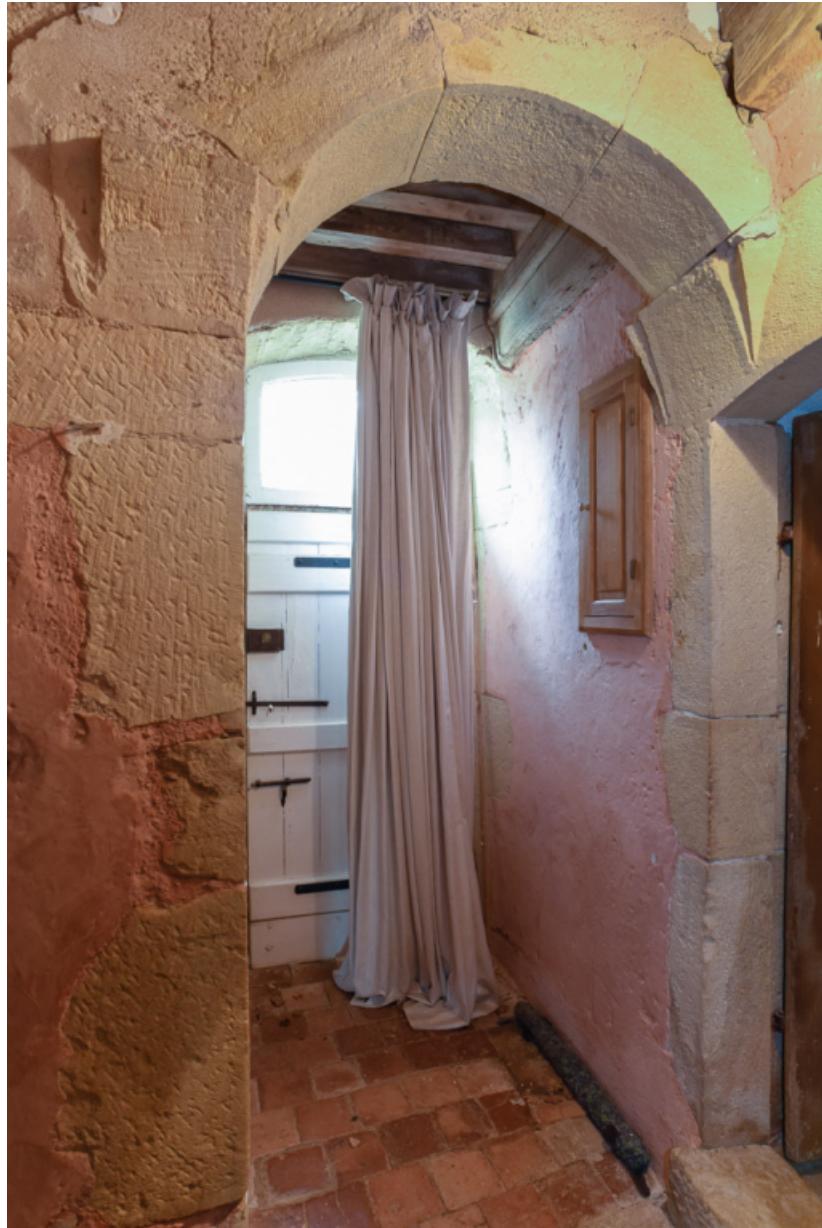
N° de l'illustration : 20197100803NUC4A

**Petit vestibule, à l'entrée de la maison. Des pierres d'attentes montrent que des arcs étaient vraisemblablement prévu pour couvrir les ouvertures menant du vestibule vers les autres pièces..**

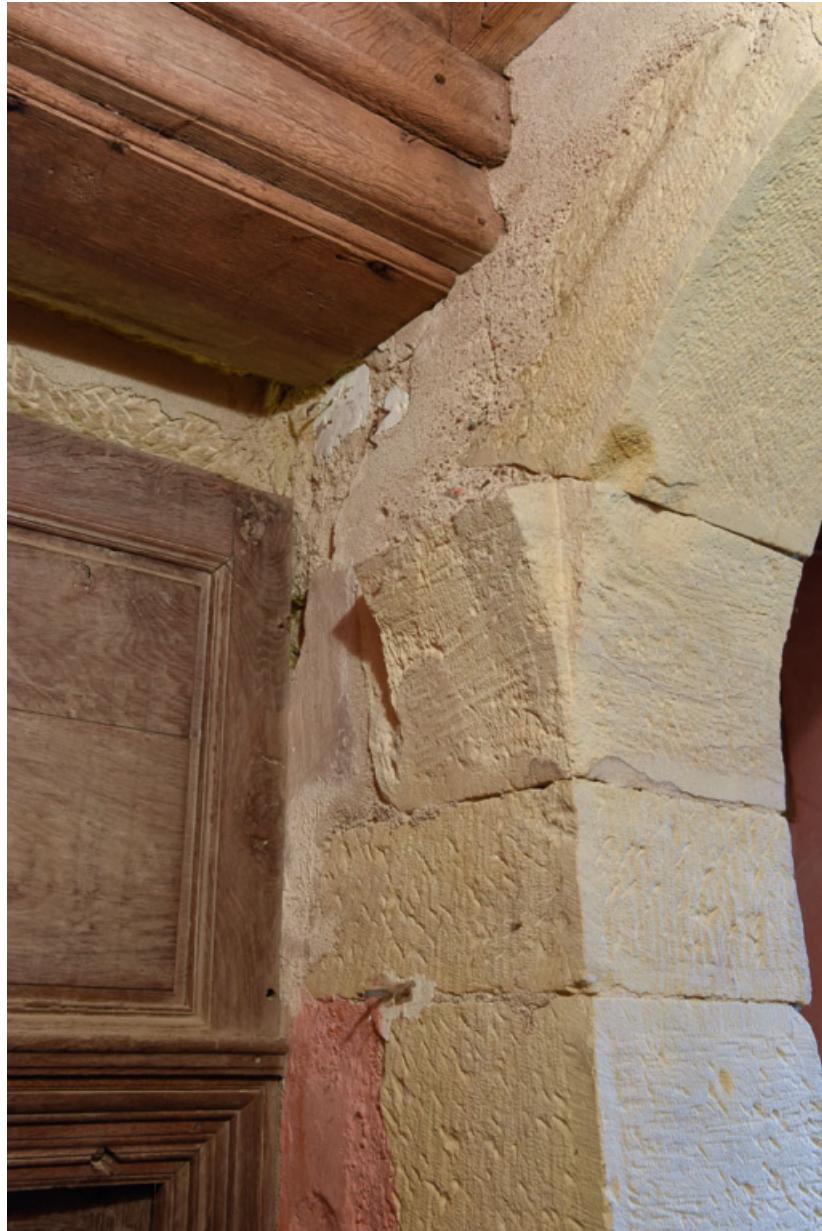
N° de l'illustration : 20197100804NUC4A

**Pierre d'attente, vraisemblablement destinée à recevoir une arc à l'origine.**

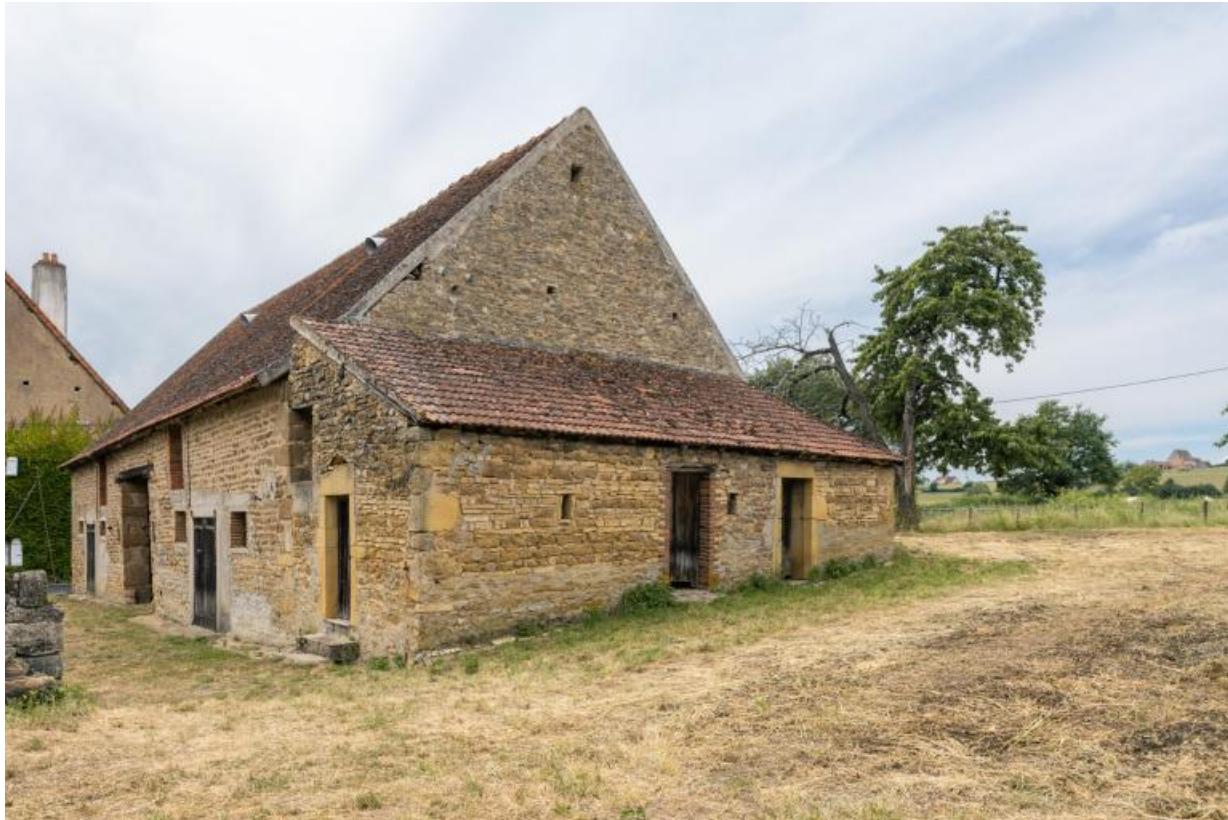
N° de l'illustration : 20187100141NUC4A

**Vue du mur-pignon est de la grange, contre lequel a été bâti au XIXe siècle un appentis abritant les soues à cochons**  
71, Prizy, lieudit : les Bouffiers

- l'ancien fournil, au fond du jardin,
- la grange, de l'autre côté de la route, qui abrite une remise, deux étables de part et d'autre de celle-ci, toujours ornées de leurs crèches et râteliers, un fenil et des soues à cochons dans une partie annexe en appentis,
- l'ancien cuvage (avec un grenier au-dessus), également situé de l'autre côté de la route, sur lequel s'appuient deux petits appentis,
- et un pigeonnier, de plan carré, voisinant avec le bâtiment précédent.

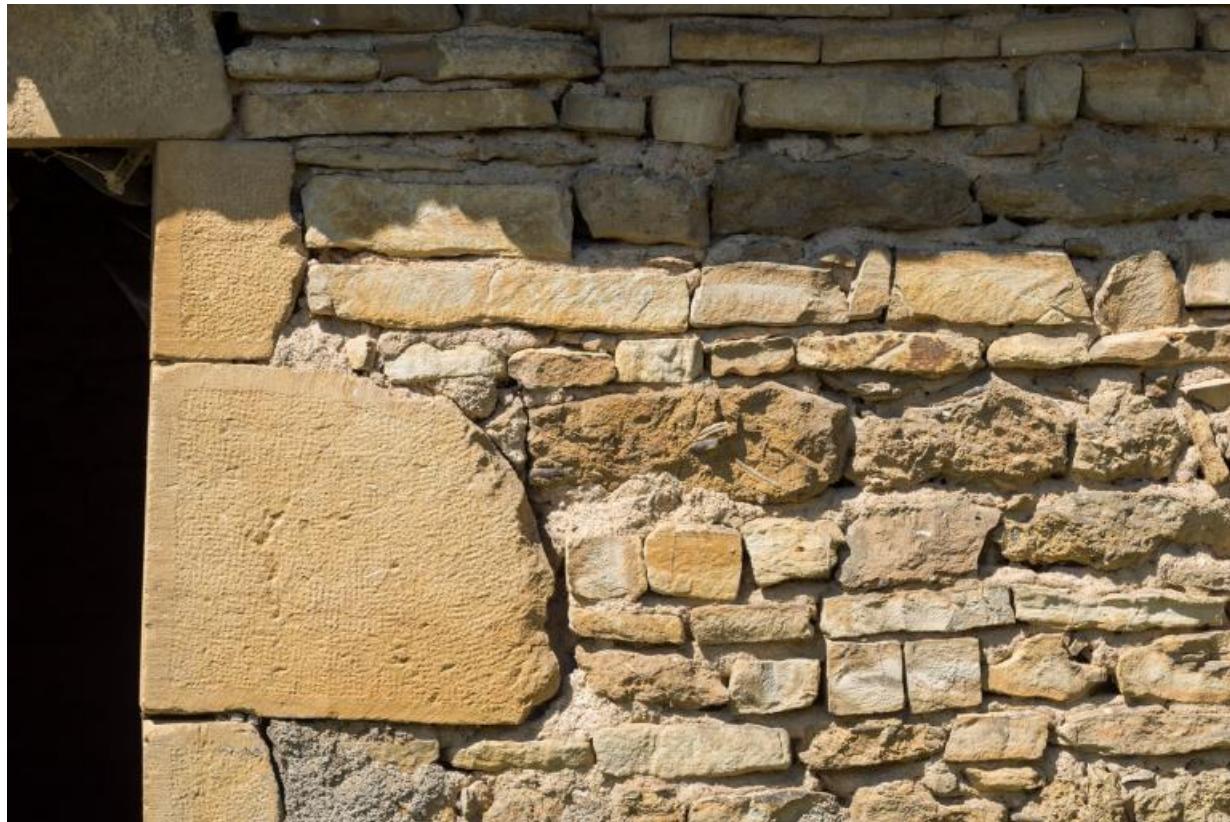
N° de l'illustration : 20187100142NUC4A

**Détail de la maçonnerie de la grange**

Dans la grange, le mur séparant la remise des étables est percé de feurons, par lesquelles on jetait le foin dans les râteliers. Ces bâtiments sont également construits en moellons, couverts en tuiles plates et partiellement en tuiles mécaniques (notamment la grange, sur la partie basse des versants du toit ou égout retroussé).

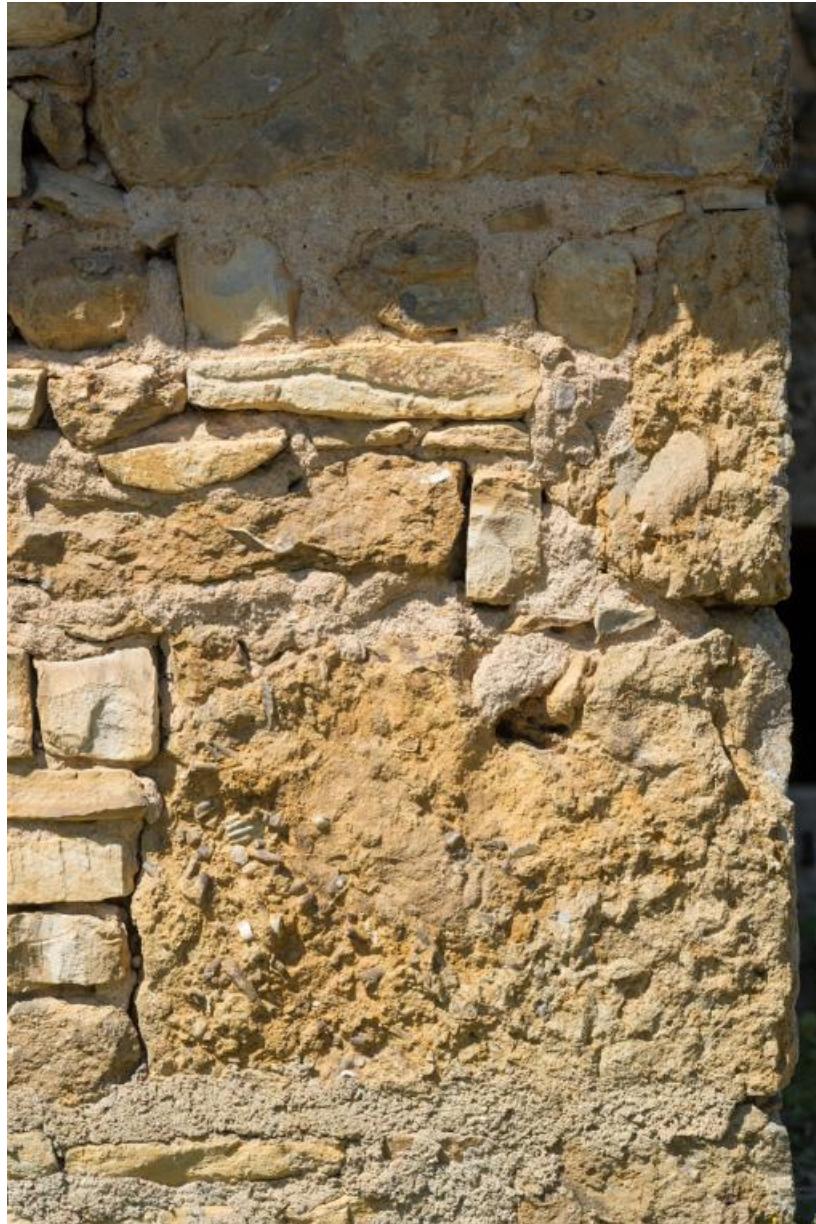
N° de l'illustration : 20187100145NUC4A

**Détail de la maçonnerie de la grange**

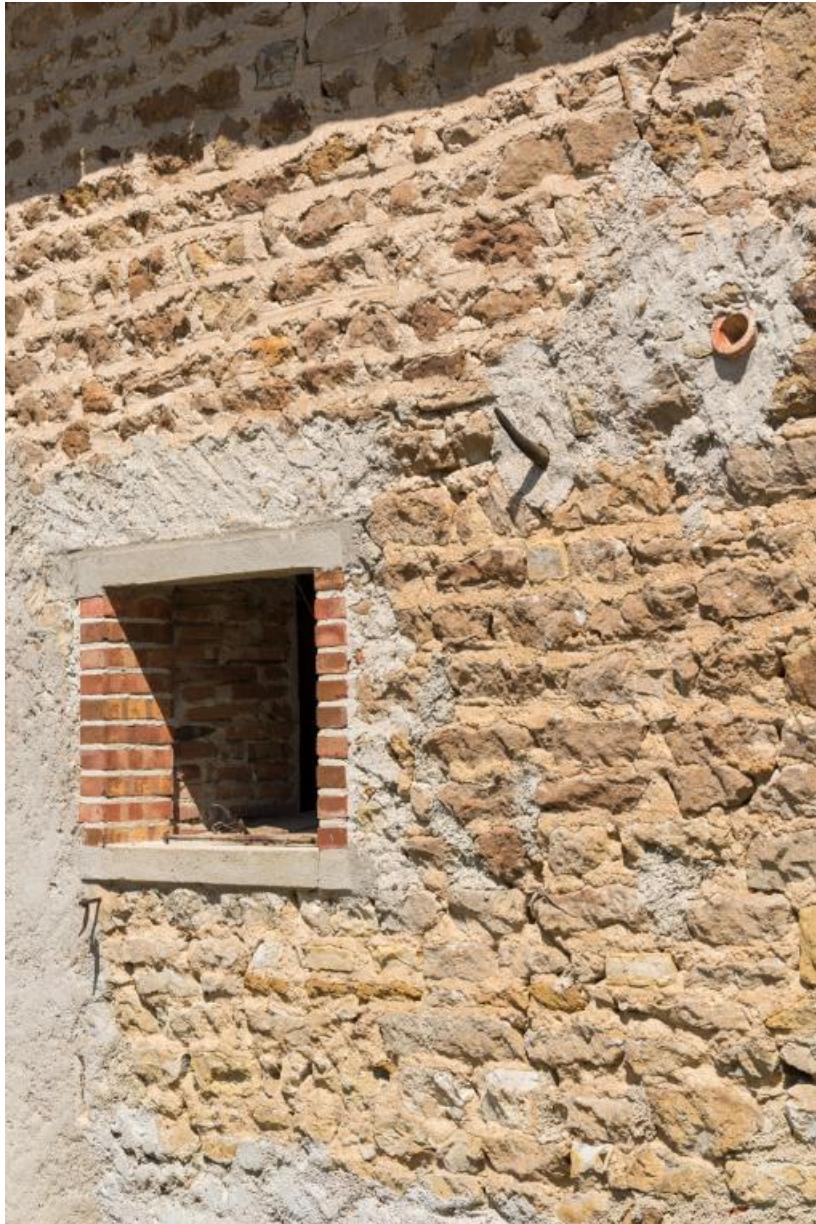
N° de l'illustration : 20187100146NUC4A

**Détail de la maçonnerie de la grange**

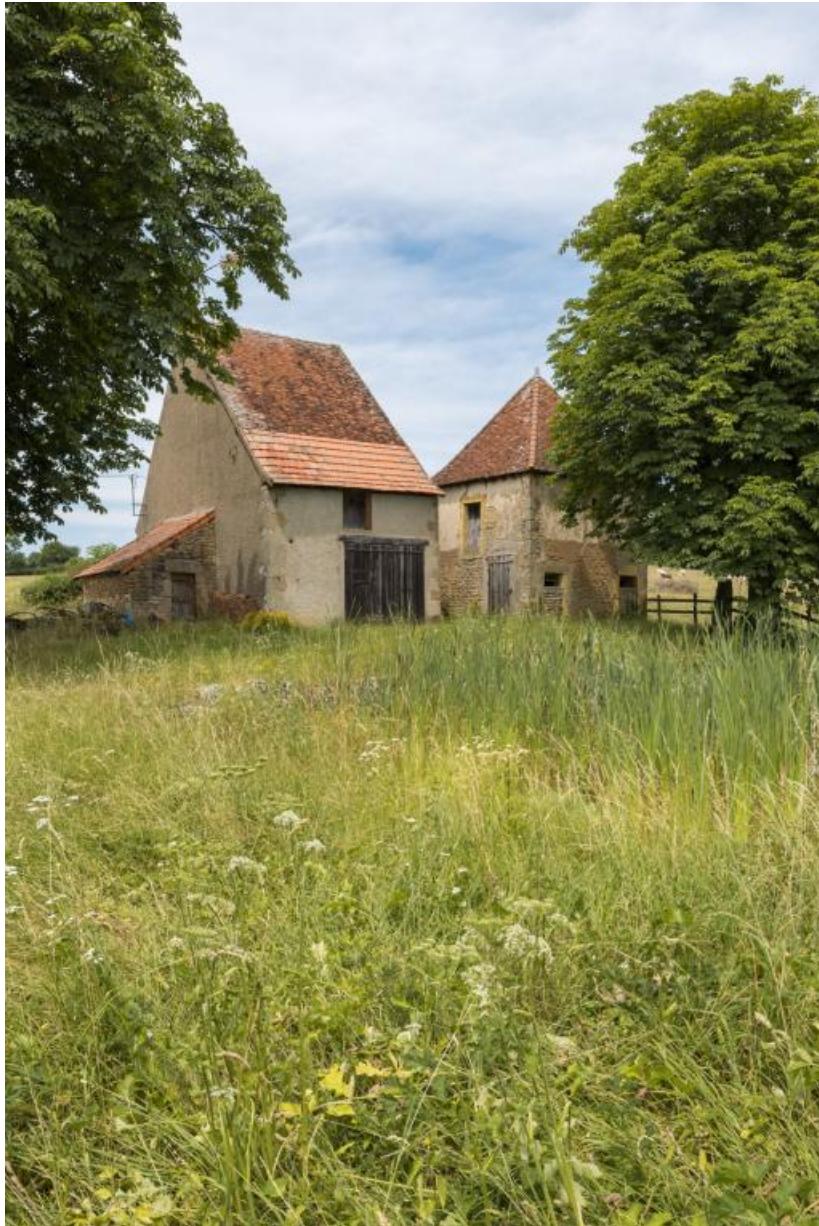
N° de l'illustration : 20187100148NUC4A

**Ancien bâtiment du cuvage et pigeonnier**

abritait également le pressoir, et le pigeonnier sont du XVIII<sup>e</sup> siècle et n'ont pas subi de transformations majeures. La construction de ces derniers bâtiments, ainsi que celle de la grange et de l'extension de la maison, peut être attribuée à Antoine Despierres, l'er du nom.
