## FERME DITE "D'ANTOINE DESPIERRES" (LES BOUFFIERS)

Bourgogne-Franche-Comté, Saône-et-Loire  
Prizy  
les Bouffiers

Dossier IA71003546 réalisé en 2018

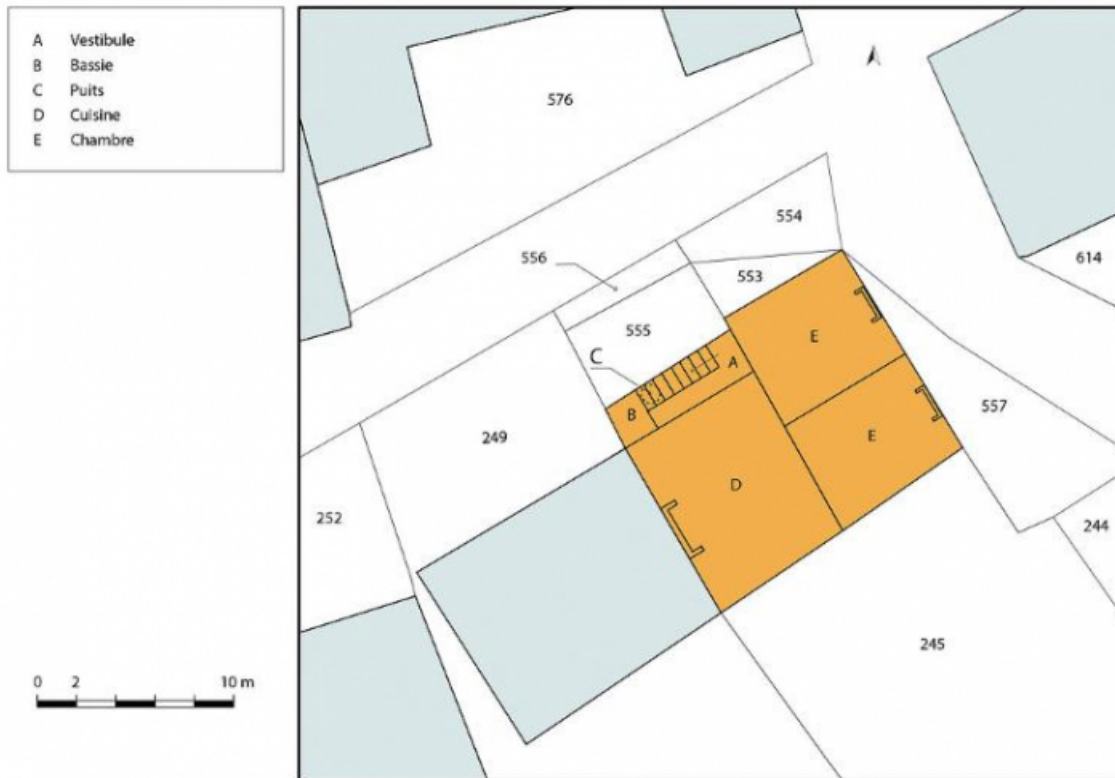
N° de l'illustration : 20207100125NUDA

**Plan de masse et de situation de la maison dite "d'Antoine Despierres". Extrait du plan cadastral, 2020, section A, échelle 1/1000.**  
71, Prizy, lieudit : les Bouffiers

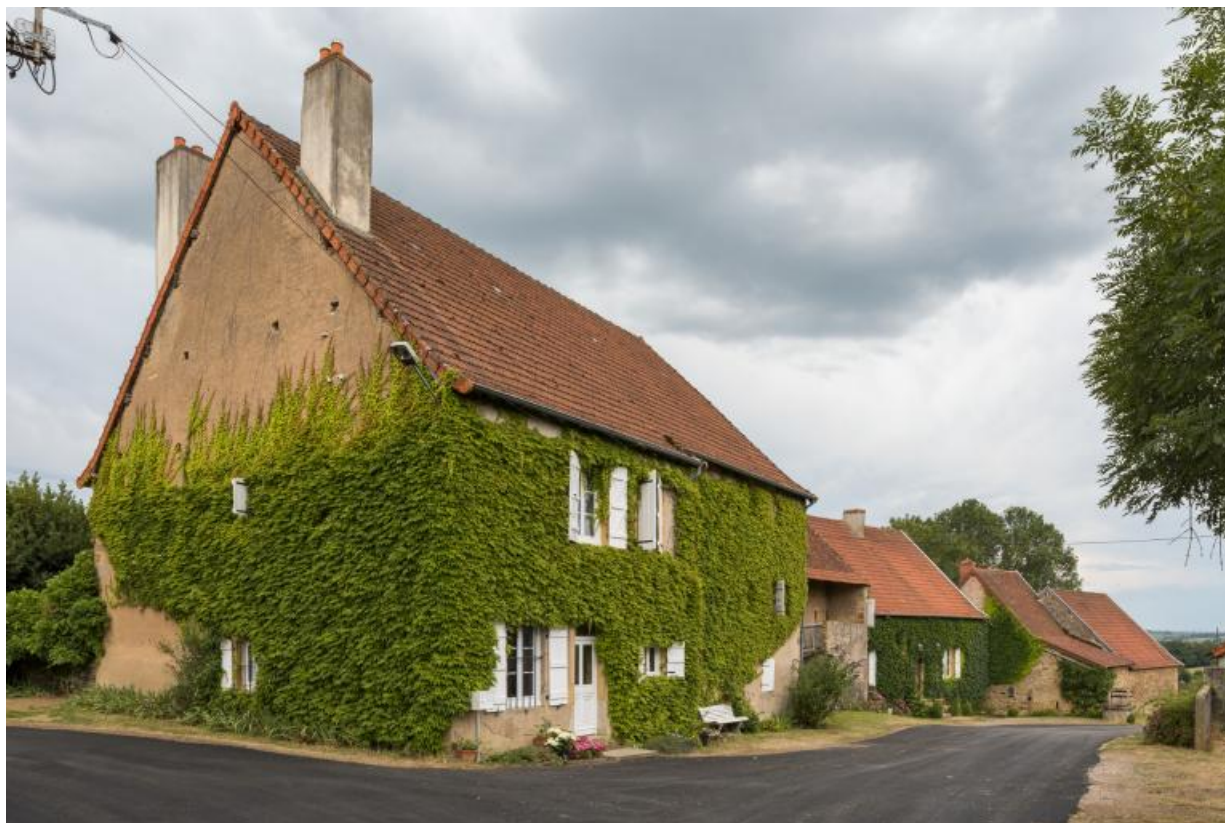
71, Prizy, lieudit : les Bouffiers

**Vue de la maison d'Antoine Despierres (angle nord-est)**

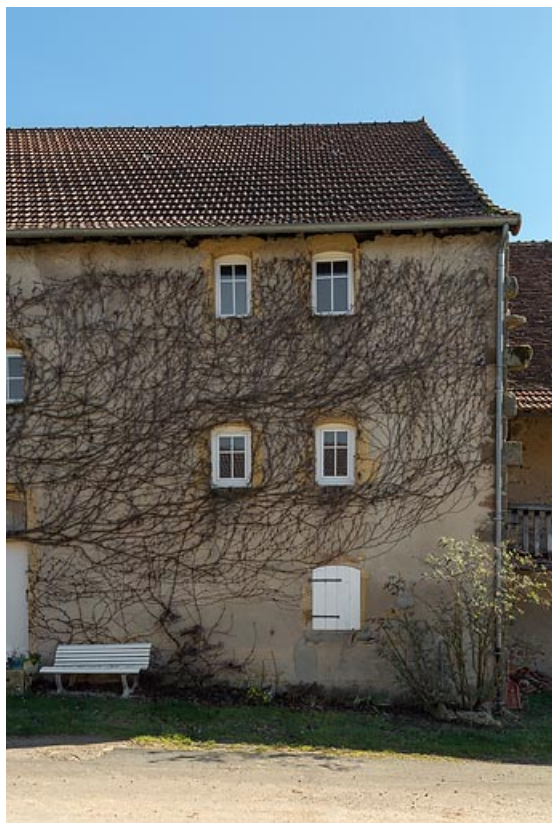
N° de l'illustration : 20197100771NUC4A

**Partie droite de la maison. A l'angle, les pierres d'attente attestent qu'une construction était prévue à l'origine à la suite du bâtiment actuel.**

La maison a été édifiée en deux phases. La partie primitive était vraisemblablement déjà existante au moment du mariage entre Antoine Despierres, 1<sup>er</sup> du nom, et Marie Desclaux. Sa construction n'est pas datée, mais le bel escalier qu'elle abrite, construit en pierres bouchardées à ciselures relevées, atteste d'une réalisation de l'époque moderne, probablement la seconde moitié du XVIII<sup>e</sup> siècle. La maison était par ailleurs déjà existante en 1691, date à laquelle a été construite l'habitation voisine (celle des Mommessin), qui prend appui contre elle. Un agrandissement, d'abord prévu en direction du nord-ouest comme en témoigne les pierres d'attente à un angle du bâtiment, a finalement été réalisé à l'est. Au regard du style des ouvertures (linteau en cintre surbaissé), cette extension date probablement du deuxième quart du XVIII<sup>e</sup> siècle. Les baies de la partie ancienne ont été refaites à cette époque pour harmoniser l'aspect général du bâtiment. Au dernier niveau de la façade, les maîtres d'œuvres par manque de place ont d'ailleurs été obligé de placer les linteaux des nouvelles fenêtres directement en contact avec les pièces de la charpente (chevrons). La distribution intérieure du bâtiment comprenait deux chambres, une grande cuisine, un vestibule et une bassie au rez-de-chaussée, ainsi que trois chambres au premier étage et deux petits cabinets en entresol. De nouvelles divisions intérieures ont été réalisées par la suite, pour des raisons liées au confort moderne. En revanche, à l'exception de deux petites fenêtres ajoutées récemment, l'aspect extérieur de la bâtisse a peu changé.

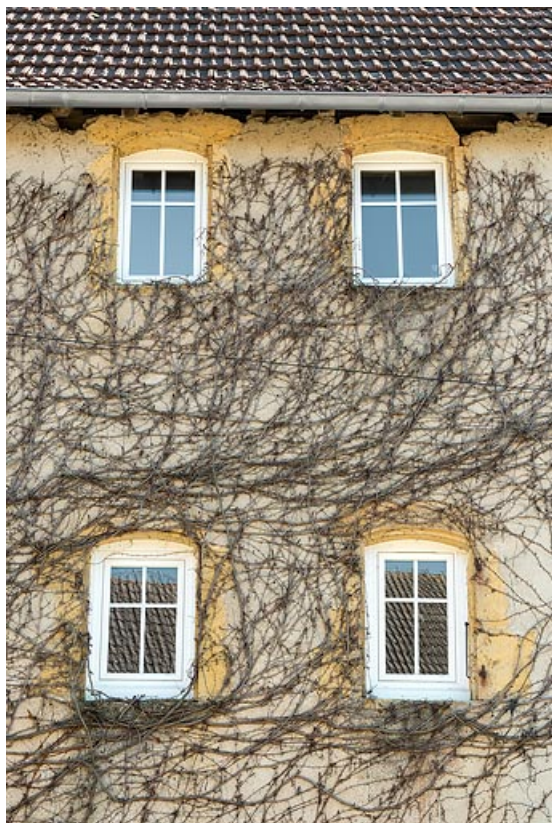
N° de l'illustration : 20197100773NUC4A

**Détail de la façade antérieure de la maison. Ces quatre baies cintrées éclairent les pièces d'entresol desservies par l'escalier de la maison.**

Cette ferme, la première du hameau, est constituée de plusieurs bâtiments de part et d'autre de la route allant du bourg de Prizy à l'Argolay. La maison s'élève sur un rez-de-chaussée et un étage carré. La partie nord de l'édifice abrite un escalier rampe-sur-rampe, qui donne également accès à deux petites pièces en entresol. Le bâtiment est construit en moellons de calcaire et enduit. Seules les pierres d'encadrement des baies et les chaînes d'angles sont apparentes. Le toit est à deux pans, couvert en tuiles mécaniques. La façade antérieure est percée de 12 baies (2 portes et 10 fenêtres) couvertes d'arcs en cintre surbaissés, sans véritable ordonnancement. Son angle nord-ouest est marqué par des pierres d'attente. Elle présente également un léger décrochement en son centre, qui permet de constater que l'édifice se compose de deux parties distinctes, l'une légèrement en retrait par rapport à l'autre, correspondant vraisemblablement à deux phases de construction. La façade postérieure, sur le jardin, est percée de 7 ouvertures de même style.

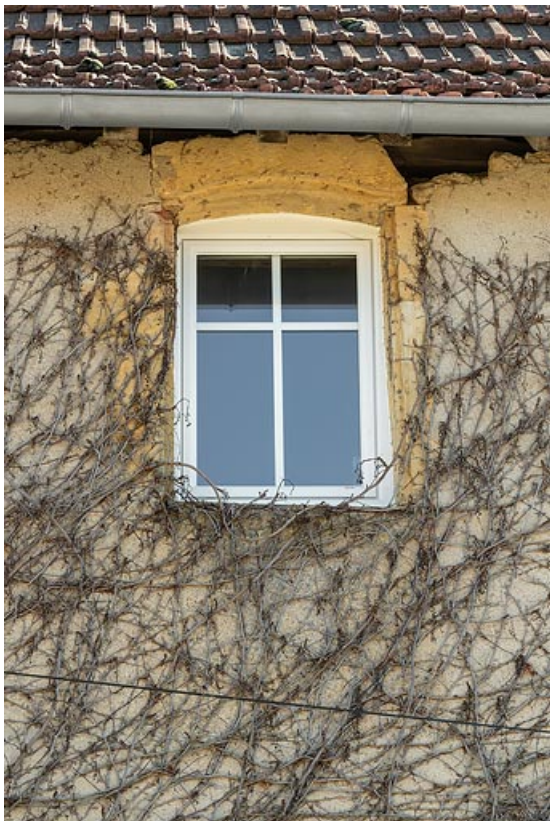
N° de l'illustration : 20197100774NUC4A

**Fenêtre au sommet de la façade (deuxième quart du XVIIIe s.). Le fait que le linteau de la baie soit directement en contact avec les chevrons de la charpente montre qu'il ne s'agit pas de l'ouverture d'origine, qui devait être plus petite.**

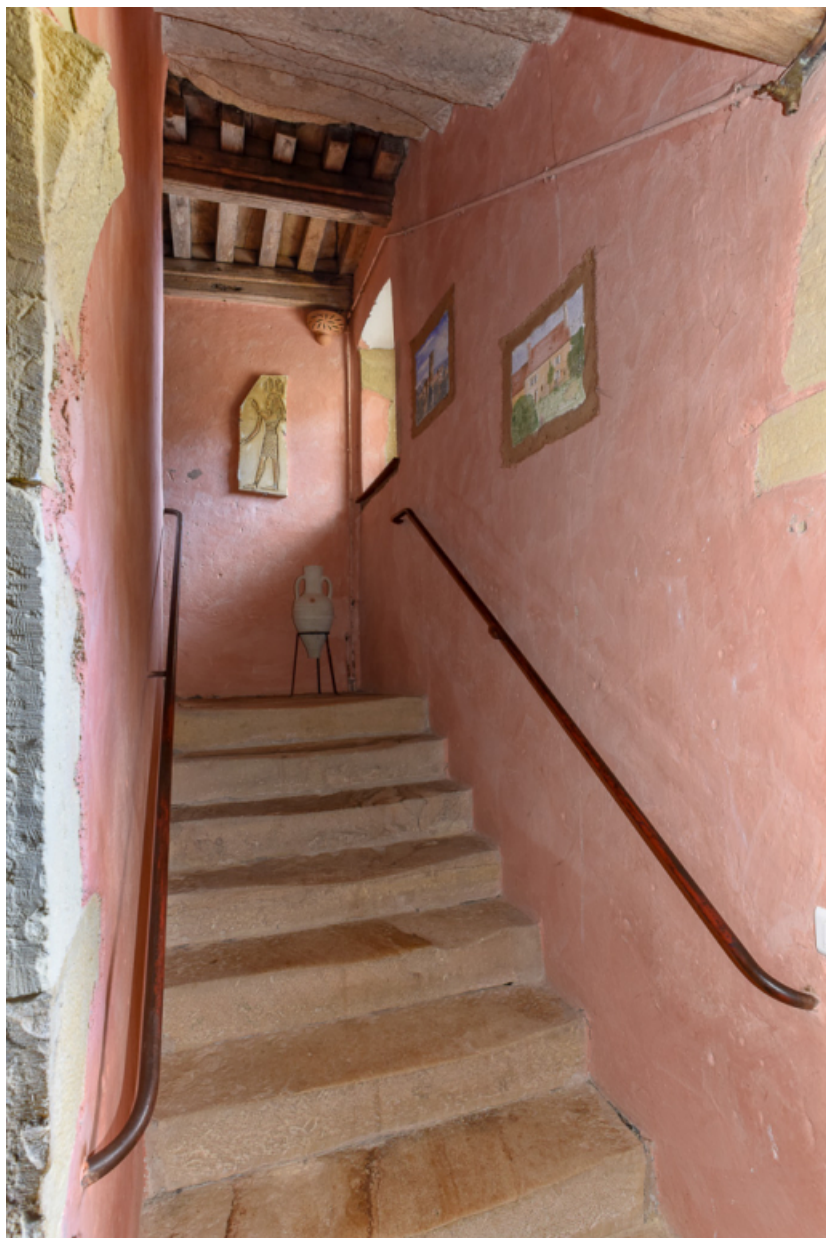
N° de l'illustration : 20197100802NUC4A

**Première volée de l'escalier rampe sur rampe à l'intérieur de la demeure.**

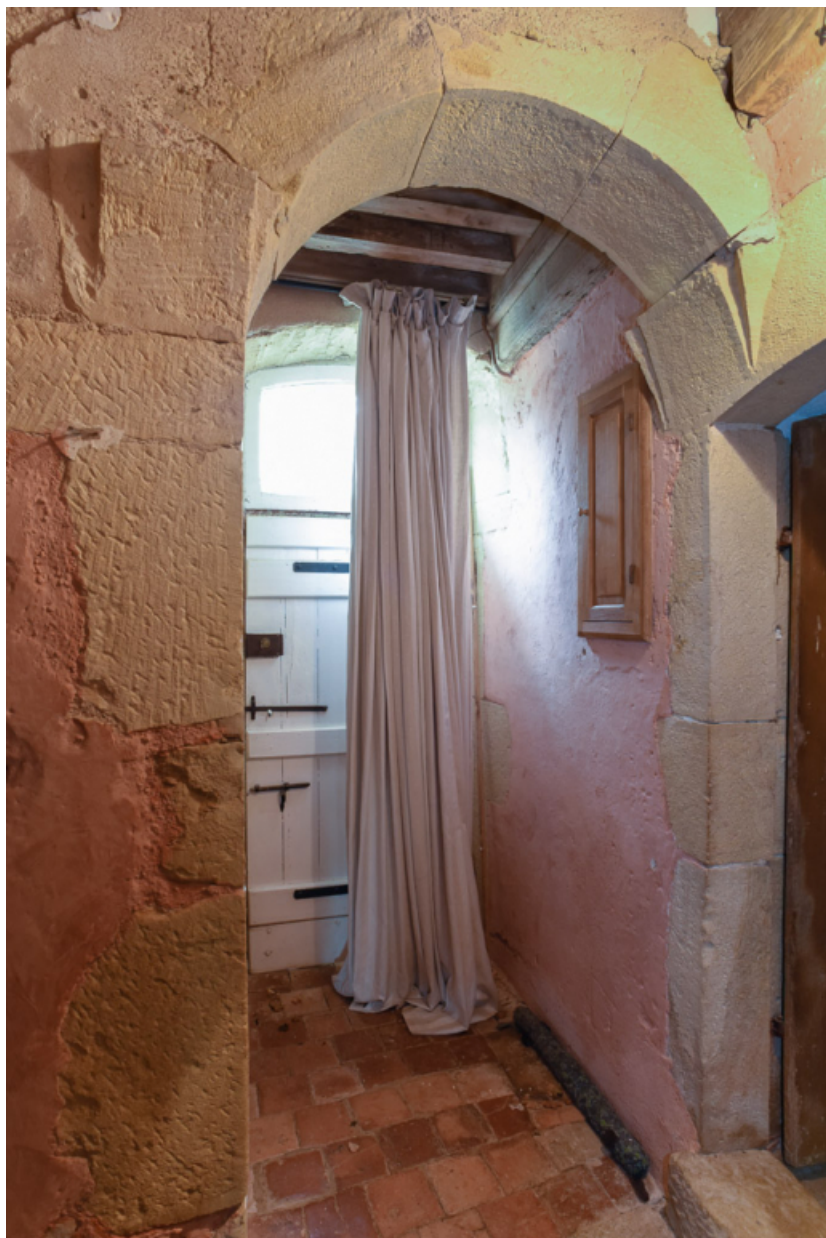
N° de l'illustration : 20197100803NUC4A

**Petit vestibule, à l'entrée de la maison. Des pierres d'attentes montrent que des arcs étaient vraisemblablement prévus pour couvrir les ouvertures menant du vestibule vers les autres pièces..**

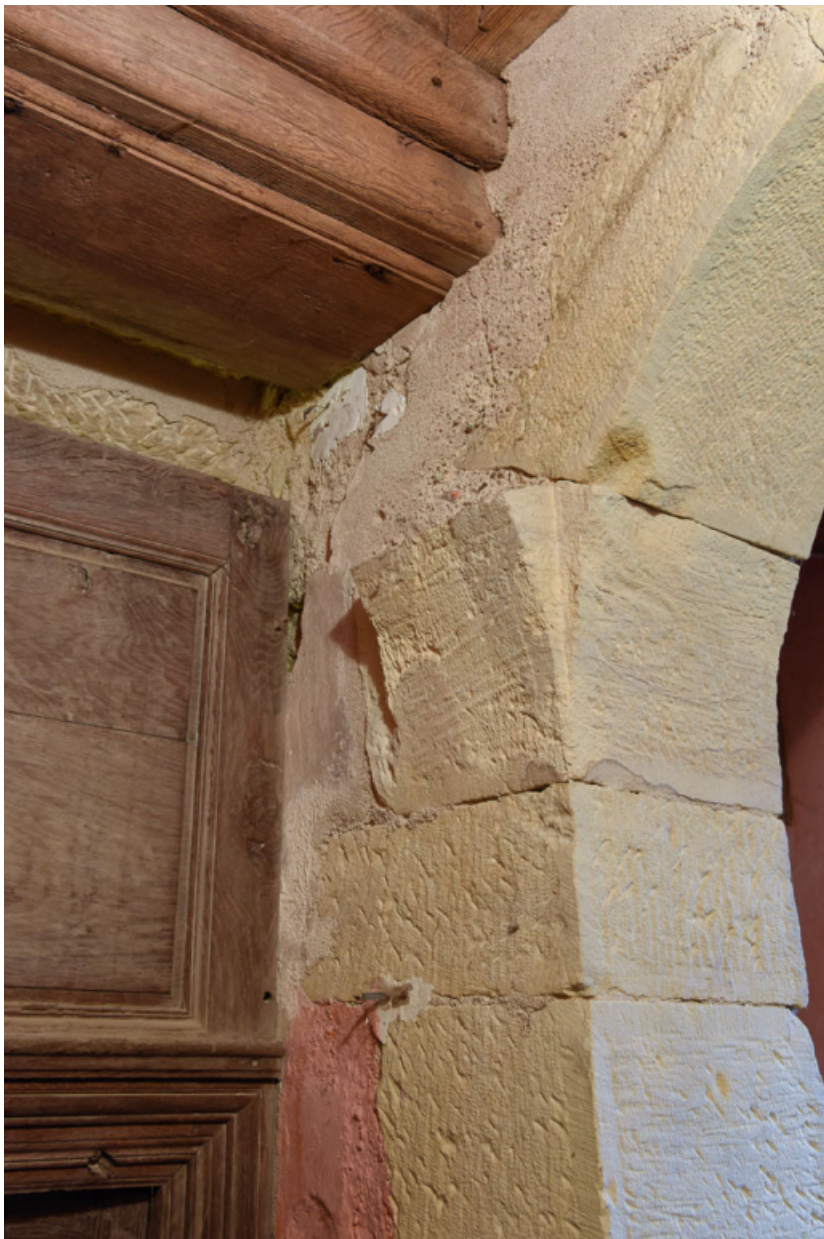
N° de l'illustration : 20197100804NUC4A

**Pierre d'attente, vraisemblablement destinée à recevoir une arc à l'origine.**

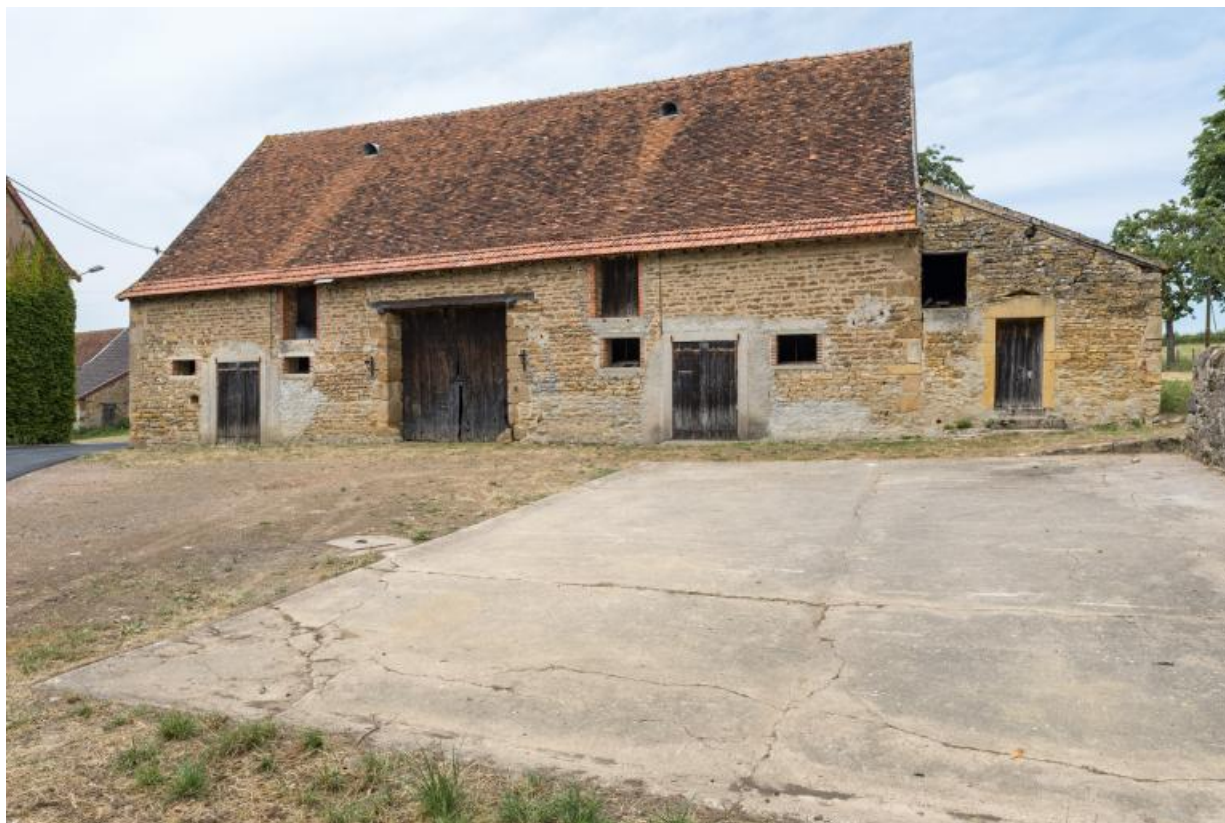
71, Prizy, lieudit : les Bouffiers

**Vue de la façade antérieure de la grange**

- l'ancien fournil, au fond du jardin,
- la grange, de l'autre côté de la route, qui abrite une remise, deux étables de part et d'autre de celle-ci, toujours ornées de leurs crèches et râteliers, un fenil et des soues à cochons dans une partie annexe en appentis,
- l'ancien cuvage (avec un grenier au-dessus), également situé de l'autre côté de la route, sur lequel s'appuient deux petits appentis,
- et un pigeonnier, de plan carré, voisinant avec le bâtiment précédent.

Dans la grange, le mur séparant la remise des étables est percé de feurons, par lesquelles on jetait le foin dans les râteliers. Ces bâtiments sont également construits en moellons, couverts en tuiles plates et partiellement en tuiles mécaniques (notamment la grange, sur la partie basse des versants du toit ou égout retroussé).

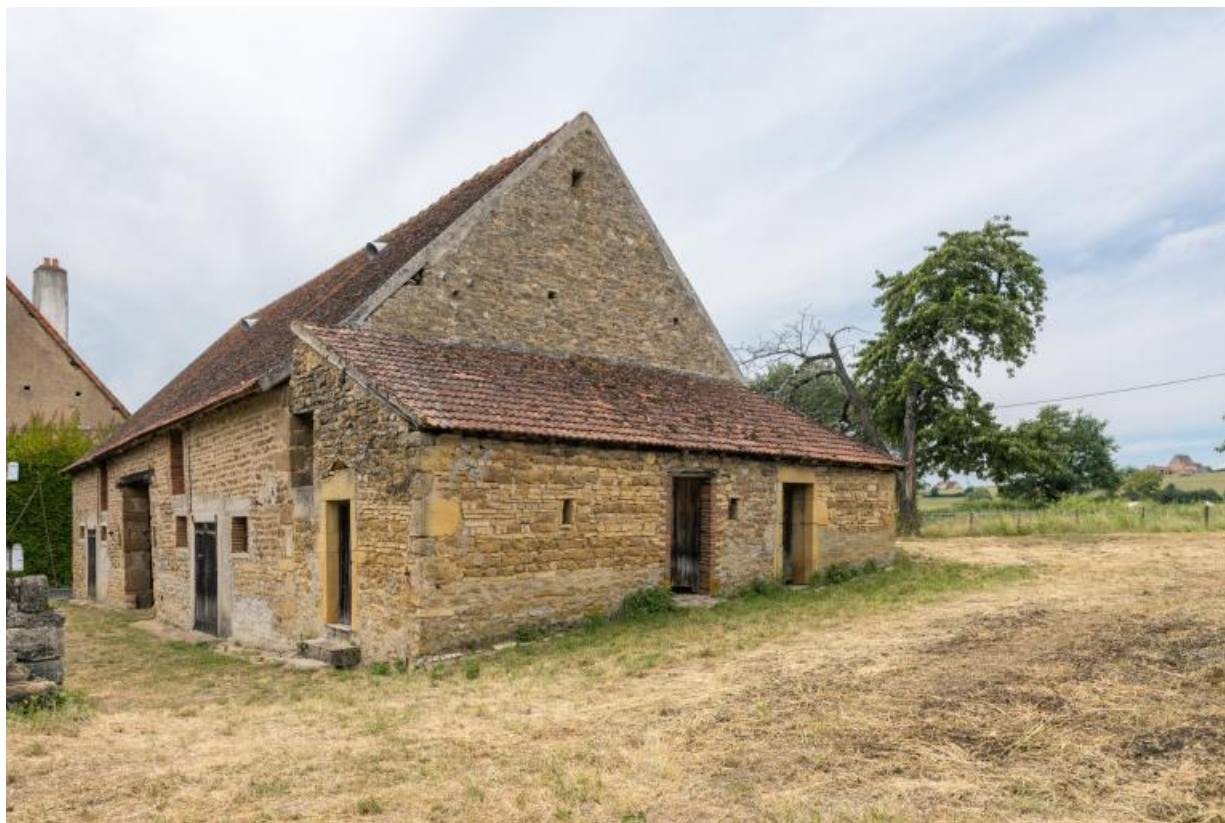
N° de l'illustration : 20187100141NUC4A

**Vue du mur-pignon est de la grange, contre lequel a été bâti au XIXe siècle un appentis abritant les soues à cochons**  
71, Prizy, lieudit : les Bouffiers

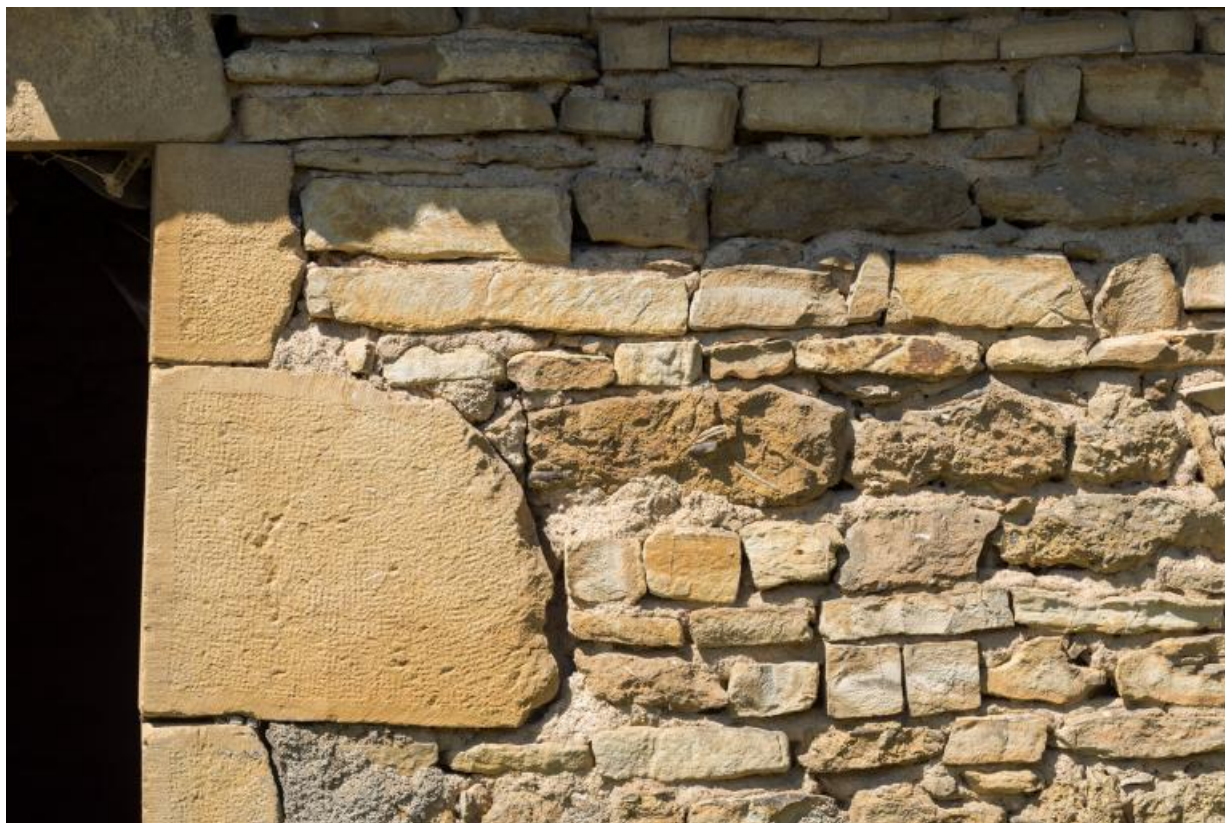
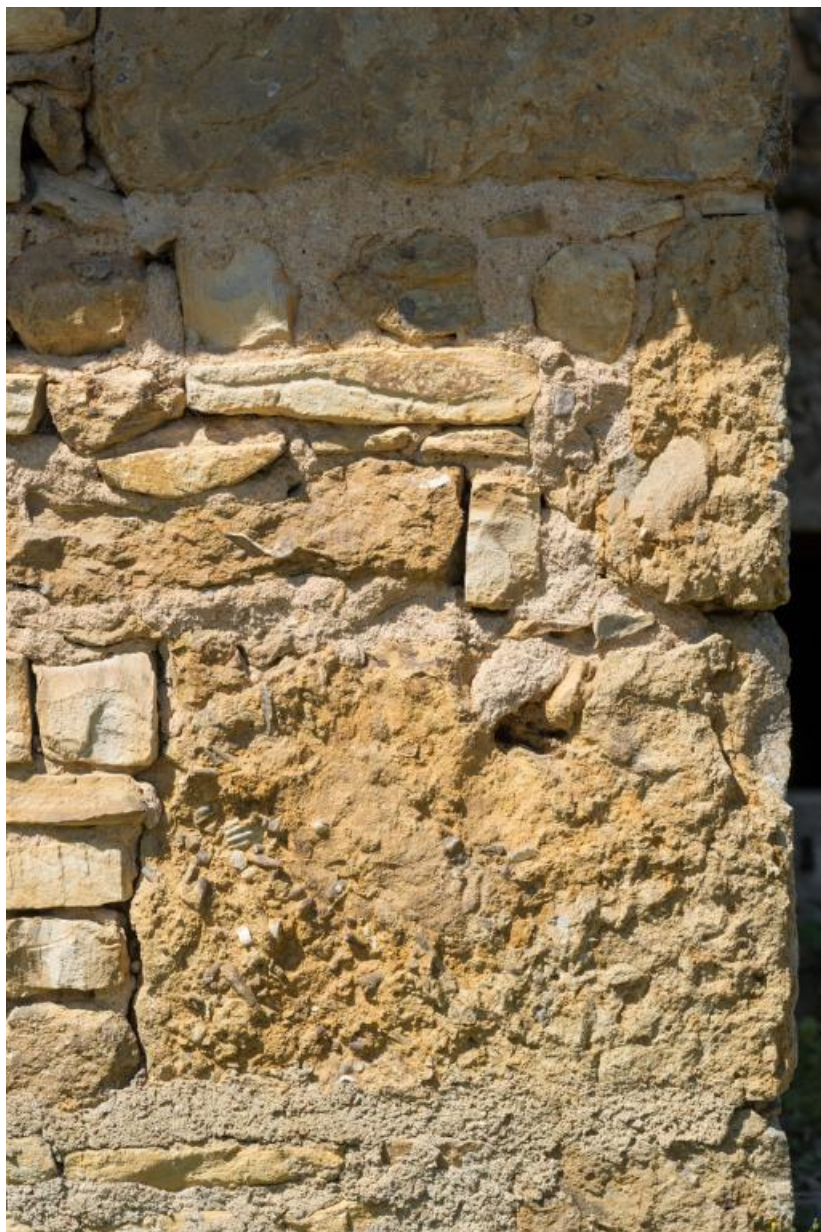
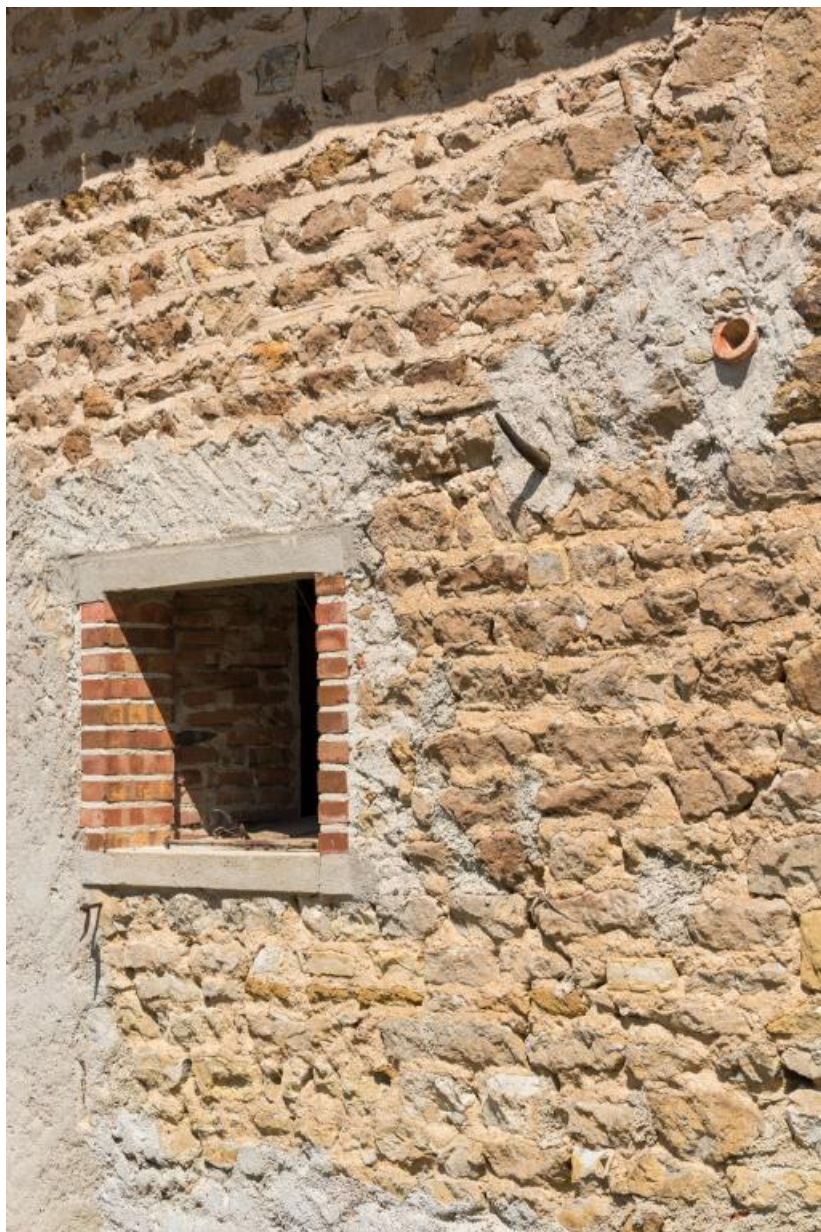
**Détail de la maçonnerie de la grange**

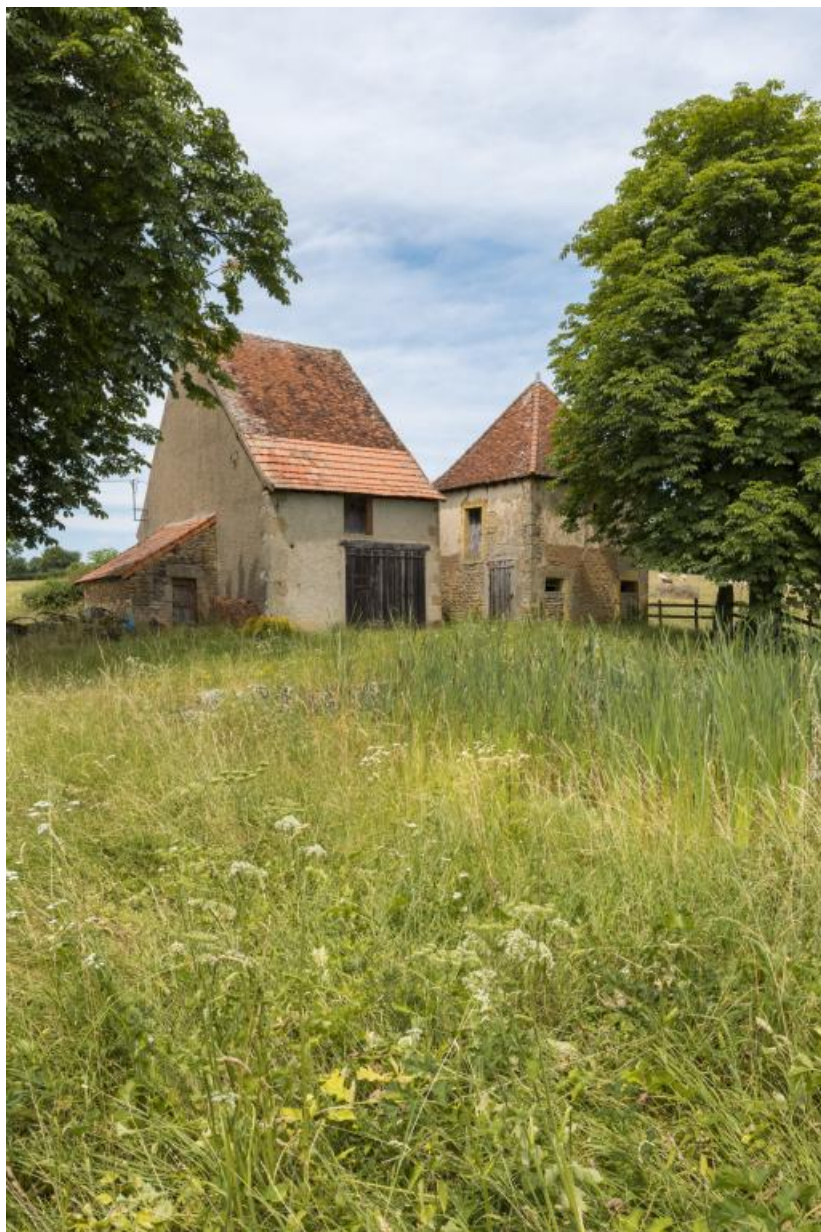
N° de l'illustration : 20187100148NUC4A

**Ancien bâtiment du cuvage et pigeonnier**

abritait également le pressoir, et le pigeonnier sont du XVIII<sup>e</sup> siècle et n'ont pas subi de transformations majeures. La construction de ces derniers bâtiments, ainsi que celle de la grange et de l'extension de la maison, peut être attribuée à Antoine Despierres, 1<sup>er</sup> du nom.

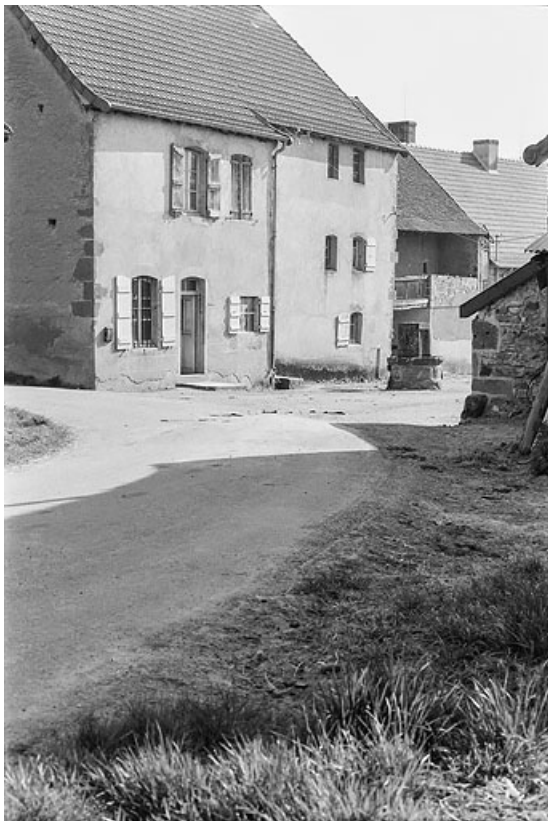
N° de l'illustration : 20207100074NUC2

**Vue de la maison, vers 1970. Le puits, devant la demeure, a depuis été détruit.**  
71, Prizy, lieudit : les Bouffiers

Vue de la maison, dite d'"Antoine Despierres" aux Bouffiers. Photographie (noir et blanc), par Raymond Oursel, vers 1970.
