## FERME DITE "D'ANTOINE DESPIERRES" (LES BOUFFIERS)

Bourgogne-Franche-Comté, Saône-et-Loire  
Prizy  
les Bouffiers

Dossier IA71003546 réalisé en 2018

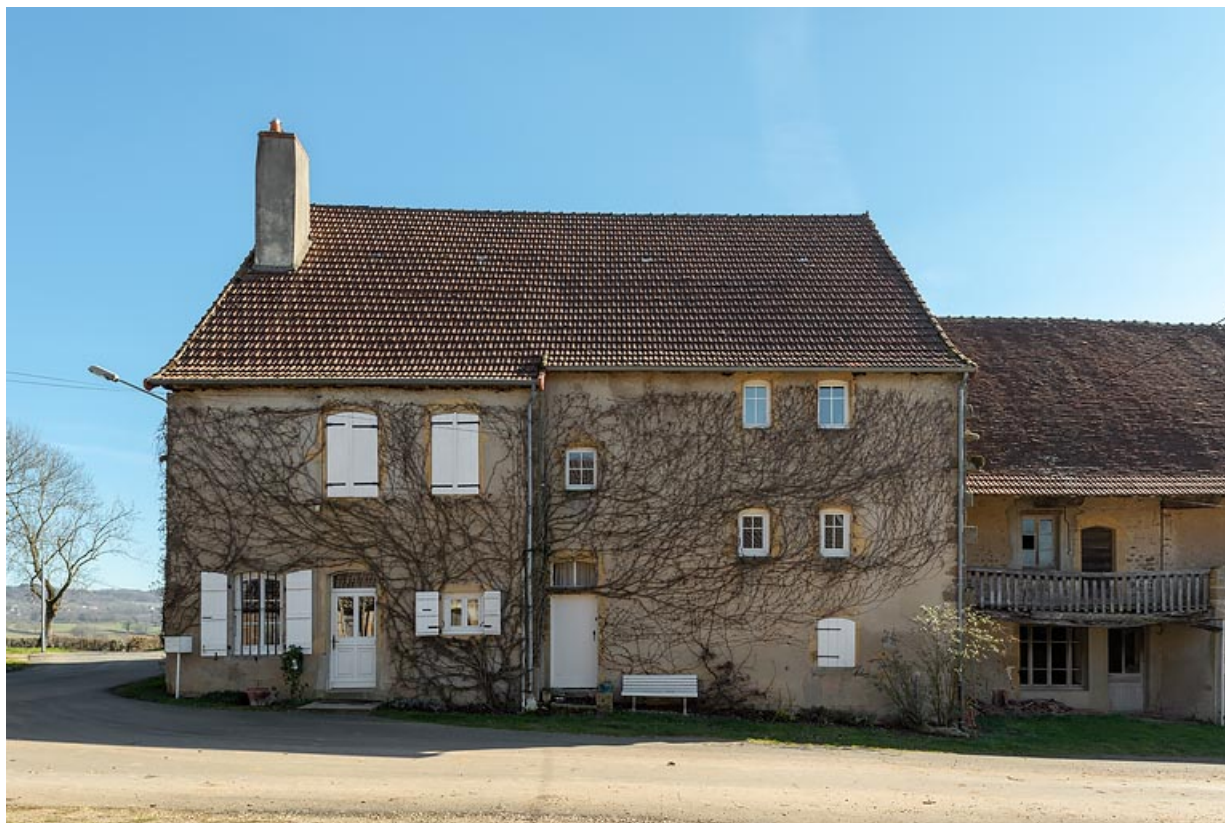
N° de l'illustration : 20197100770NUC4A

**Façade antérieure de la maison.**

Cette ferme, la première du hameau, est constituée de plusieurs bâtiments de part et d'autre de la route allant du bourg de Prizy à l'Argolay. La maison s'élève sur un rez-de-chaussée et un étage carré. La partie nord de l'édifice abrite un escalier rampe-sur-rampe, qui donne également accès à deux petites pièces en entresol. Le bâtiment est construit en moellons de calcaire et enduit. Seules les pierres d'encadrement des baies et les chaînes d'angles sont apparentes. Le toit est à deux pans, couvert en tuiles mécaniques. La façade antérieure est percée de 12 baies (2 portes et 10 fenêtres) couvertes d'arcs en cintre surbaissés, sans véritable ordonnancement. Son angle nord-ouest est marqué par des pierres d'attente. Elle présente également un léger décrochement en son centre, qui permet de constater que l'édifice se compose de deux parties distinctes, l'une légèrement en retrait par rapport à l'autre, correspondant vraisemblablement à deux phases de construction. La façade postérieure, sur le jardin, est percée de 7 ouvertures de même style.

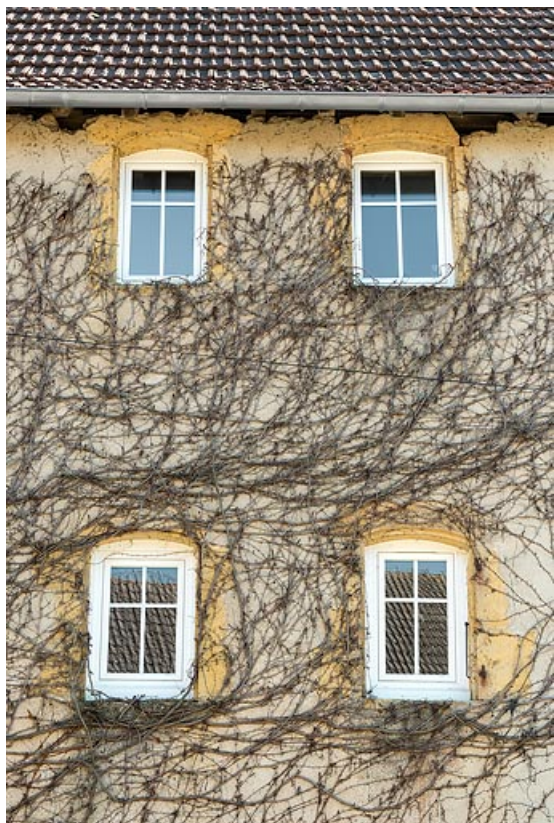
N° de l'illustration : 20197100773NUC4A

**Détail de la façade antérieure de la maison. Ces quatre baies cintrées éclairent les pièces d'entresol desservies par l'escalier de la maison.**

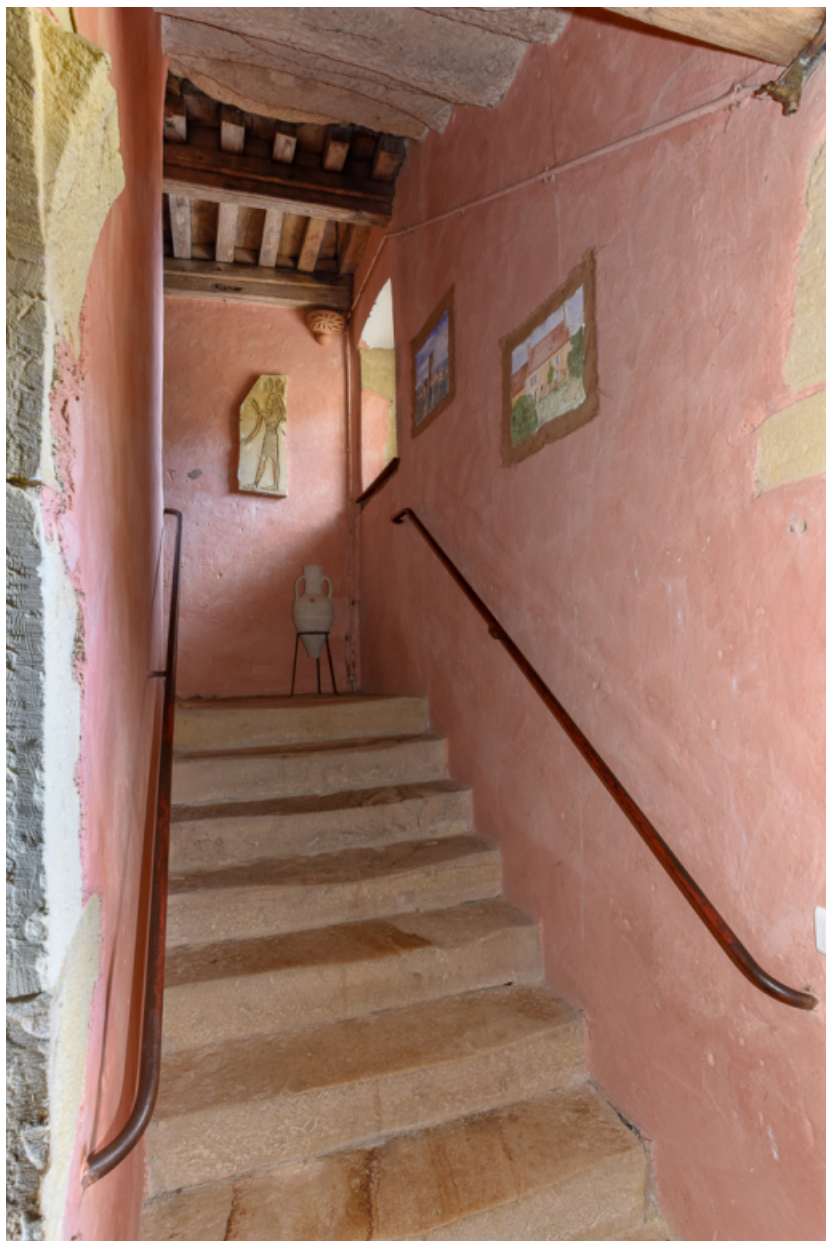
N° de l'illustration : 20197100802NUC4A

**Première volée de l'escalier rampe sur rampe à l'intérieur de la demeure.**

La maison a été édifiée en deux phases. La partie primitive était vraisemblablement déjà existante au moment du mariage entre Antoine Despierres, 1<sup>er</sup> du nom, et Marie Desclaux. Sa construction n'est pas datée, mais le bel escalier qu'elle abrite, construit en pierres bouchardées à ciselures relevées, atteste d'une réalisation de l'époque moderne, probablement la seconde moitié du XVIII<sup>e</sup> siècle. La maison était par ailleurs déjà existante en 1691, date à laquelle a été construite l'habitation voisine (celle des Mommessin), qui prend appui contre elle. Un agrandissement, d'abord prévu en direction du nord-ouest comme en témoigne les pierres d'attente à un angle du bâtiment, a finalement été réalisé à l'est. Au regard du style des ouvertures (linteau en cintre surbaissé), cette extension date probablement du deuxième quart du XVIII<sup>e</sup> siècle. Les baies de la partie ancienne ont été refaites à cette époque pour harmoniser l'aspect général du bâtiment. Au dernier niveau de la façade, les maîtres d'œuvres par manque de place ont d'ailleurs été obligé de placer les linteaux des nouvelles fenêtres directement en contact avec les pièces de la charpente (chevrons). La distribution intérieure du bâtiment comprenait deux chambres, une grande cuisine, un vestibule et une bassie au rez-de-chaussée, ainsi que trois chambres au premier étage et deux petits cabinets en entresol. De nouvelles divisions intérieures ont été réalisées par la suite, pour des raisons liées au confort moderne. En revanche, à l'exception de deux petites fenêtres ajoutées récemment, l'aspect extérieur de la bâtisse a peu changé.

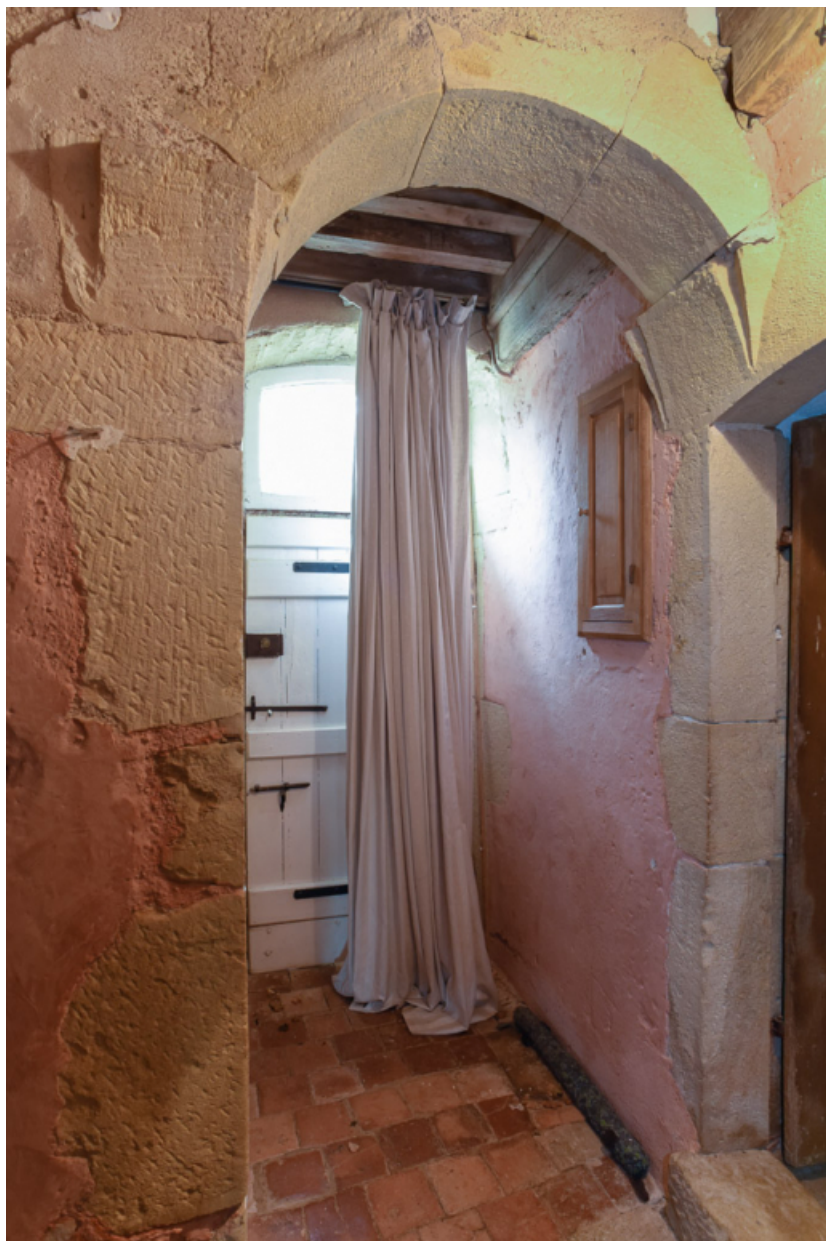
N° de l'illustration : 20197100803NUC4A

**Petit vestibule, à l'entrée de la maison. Des pierres d'attentes montrent que des arcs étaient vraisemblablement prévus pour couvrir les ouvertures menant du vestibule vers les autres pièces..**

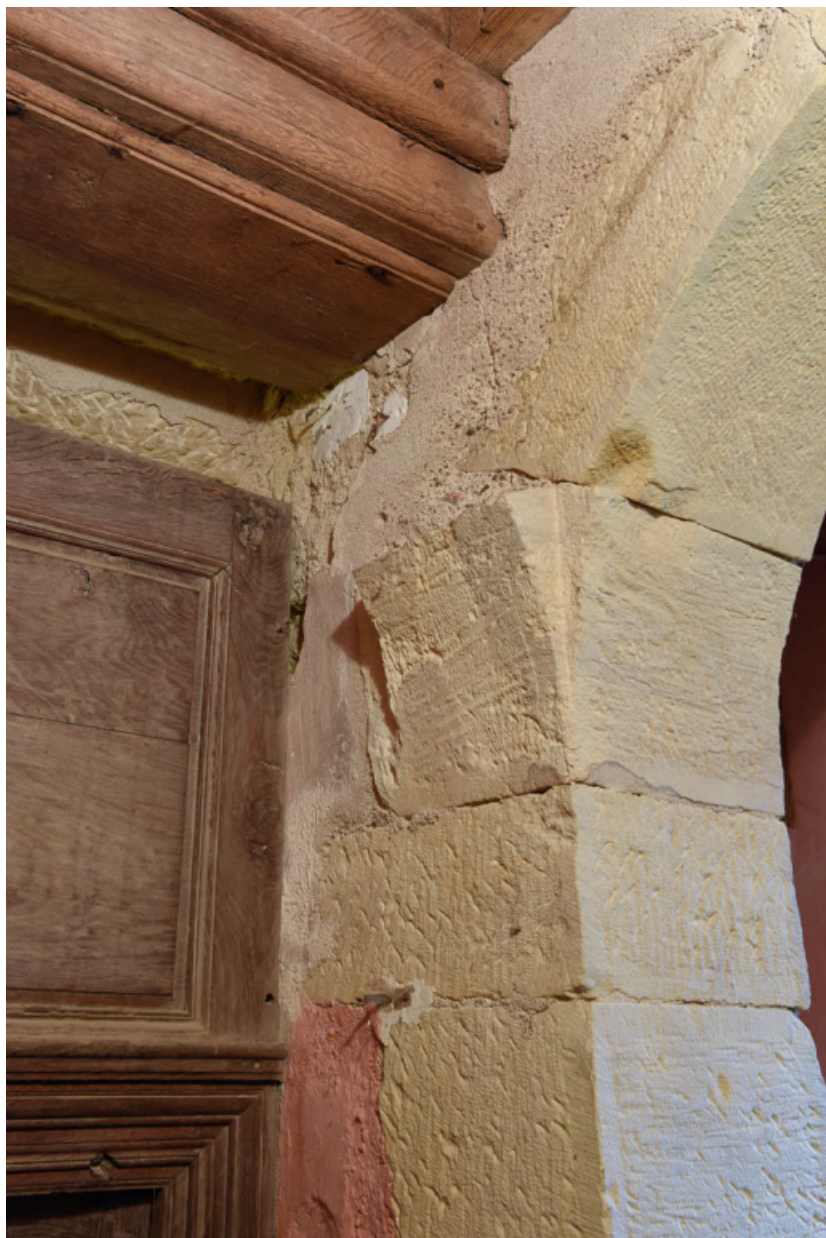
N° de l'illustration : 20197100804NUC4A

**Pierre d'attente, vraisemblablement destinée à recevoir une arc à l'origine.**
