## FERME DITE "D'ANTOINE DESPIERRES" (LES BOUFFIERS)

Bourgogne-Franche-Comté, Saône-et-Loire  
Prizy  
les Bouffiers

Dossier IA71003546 réalisé en 2018

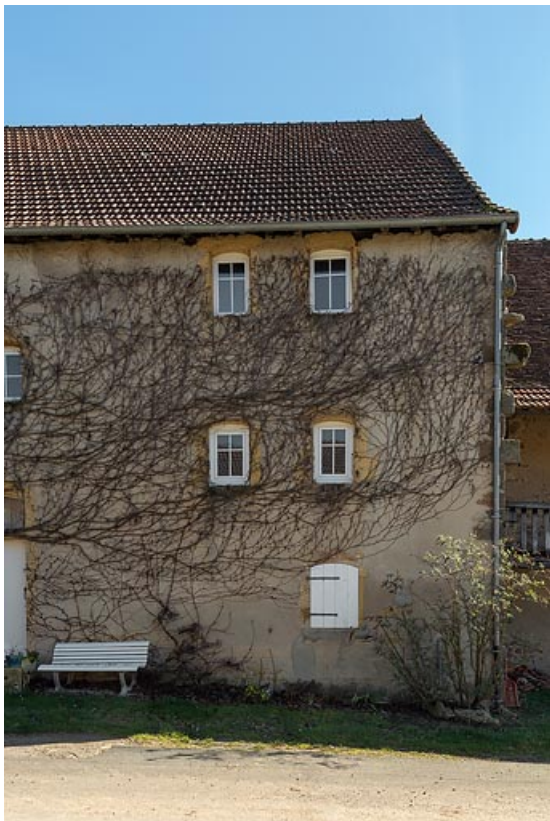
N° de l'illustration : 20197100771NUC4A

**Partie droite de la maison. A l'angle, les pierres d'attente attestent qu'une construction était prévue à l'origine à la suite du bâtiment actuel.**

La maison a été édifiée en deux phases. La partie primitive était vraisemblablement déjà existante au moment du mariage entre Antoine Despierres, 1<sup>er</sup> du nom, et Marie Desclaux. Sa construction n'est pas datée, mais le bel escalier qu'elle abrite, construit en pierres bouchardées à ciselures relevées, atteste d'une réalisation de l'époque moderne, probablement la seconde moitié du XVIII<sup>e</sup> siècle. La maison était par ailleurs déjà existante en 1691, date à laquelle a été construite l'habitation voisine (celle des Mommessin), qui prend appui contre elle. Un agrandissement, d'abord prévu en direction du nord-ouest comme en témoigne les pierres d'attente à un angle du bâtiment, a finalement été réalisé à l'est. Au regard du style des ouvertures (linteau en cintre surbaissé), cette extension date probablement du deuxième quart du XVIII<sup>e</sup> siècle. Les baies de la partie ancienne ont été refaites à cette époque pour harmoniser l'aspect général du bâtiment. Au dernier niveau de la façade, les maîtres d'œuvres par manque de place ont d'ailleurs été obligé de placer les linteaux des nouvelles fenêtres directement en contact avec les pièces de la charpente (chevrons). La distribution intérieure du bâtiment comprenait deux chambres, une grande cuisine, un vestibule et une bassie au rez-de-chaussée, ainsi que trois chambres au premier étage et deux petits cabinets en entresol. De nouvelles divisions intérieures ont été réalisées par la suite, pour des raisons liées au confort moderne. En revanche, à l'exception de deux petites fenêtres ajoutées récemment, l'aspect extérieur de la bâtisse a peu changé.

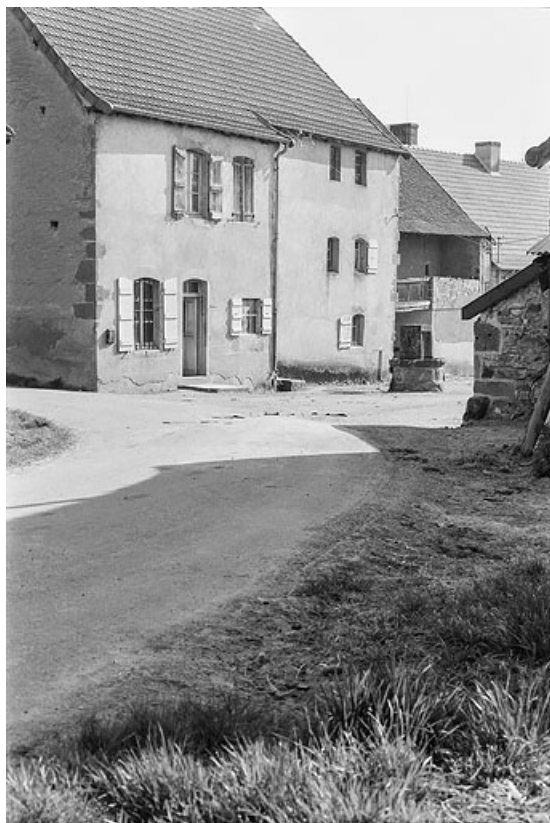
N° de l'illustration : 20207100074NUC2

**Vue de la maison, vers 1970. Le puits, devant la demeure, a depuis été détruit.**  
71, Prizy, lieudit : les Bouffiers
