DEMEURE ET FERME DE LA MOLLIÈRE

Bourgogne-Franche-Comté, Saône-et-Loire
Anzy-le-Duc
La Mollière

Dossier IA71003565 réalisé en 2019
Auteur(s) : Philippe Mairot, Aurélien Michel

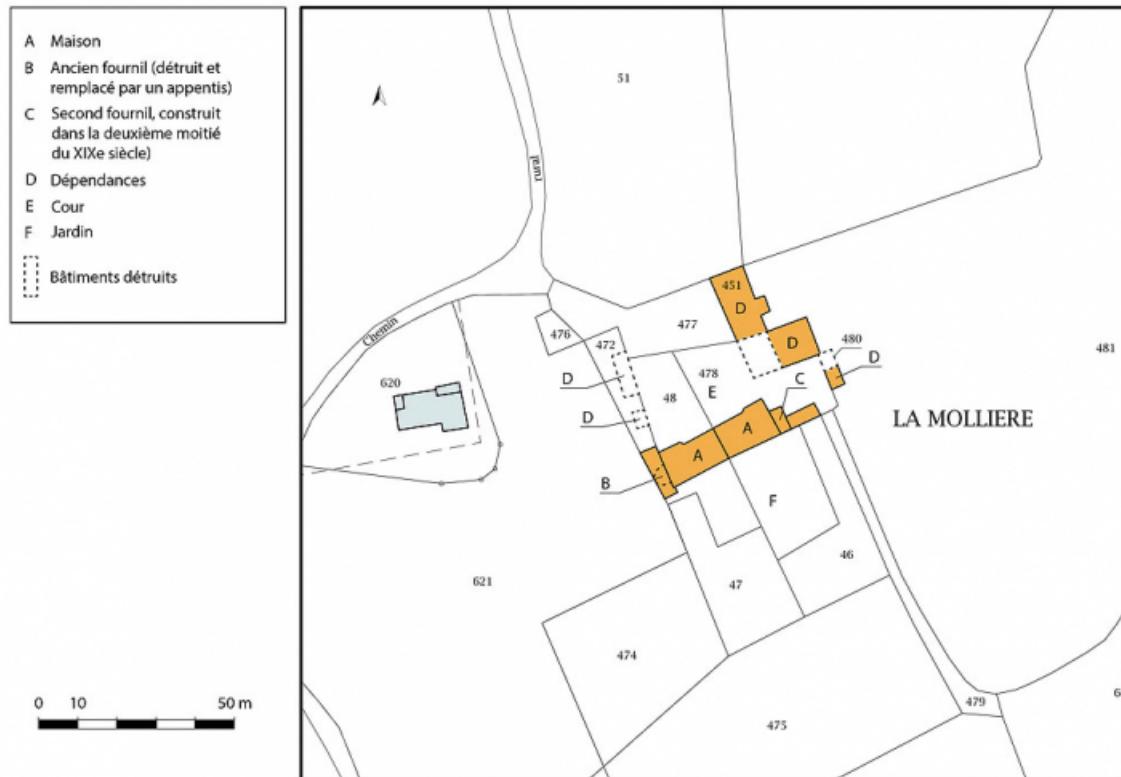
N° de l'illustration : 20207100140NUDA

Plan de masse et situation, présentant l'évolution des bâtiments. Extrait du plan cadastral, 2020, section E, échelle 1/5000
71, Anzy-le-Duc, lieudit : La Mollière

En revanche, les dépendances ne sont que partiellement conservées. La petite dépendance, à l'ouest de la cour, visible sur le plan cadastral de 1839, a disparu. Par ailleurs, l'étable, à l'angle de la grande dépendance (étable, dite « des vaches »), et un bâtiment à cochons, construit dans la seconde moitié du XIX^e siècle à l'est de la demeure, sont en grande partie écroulés.

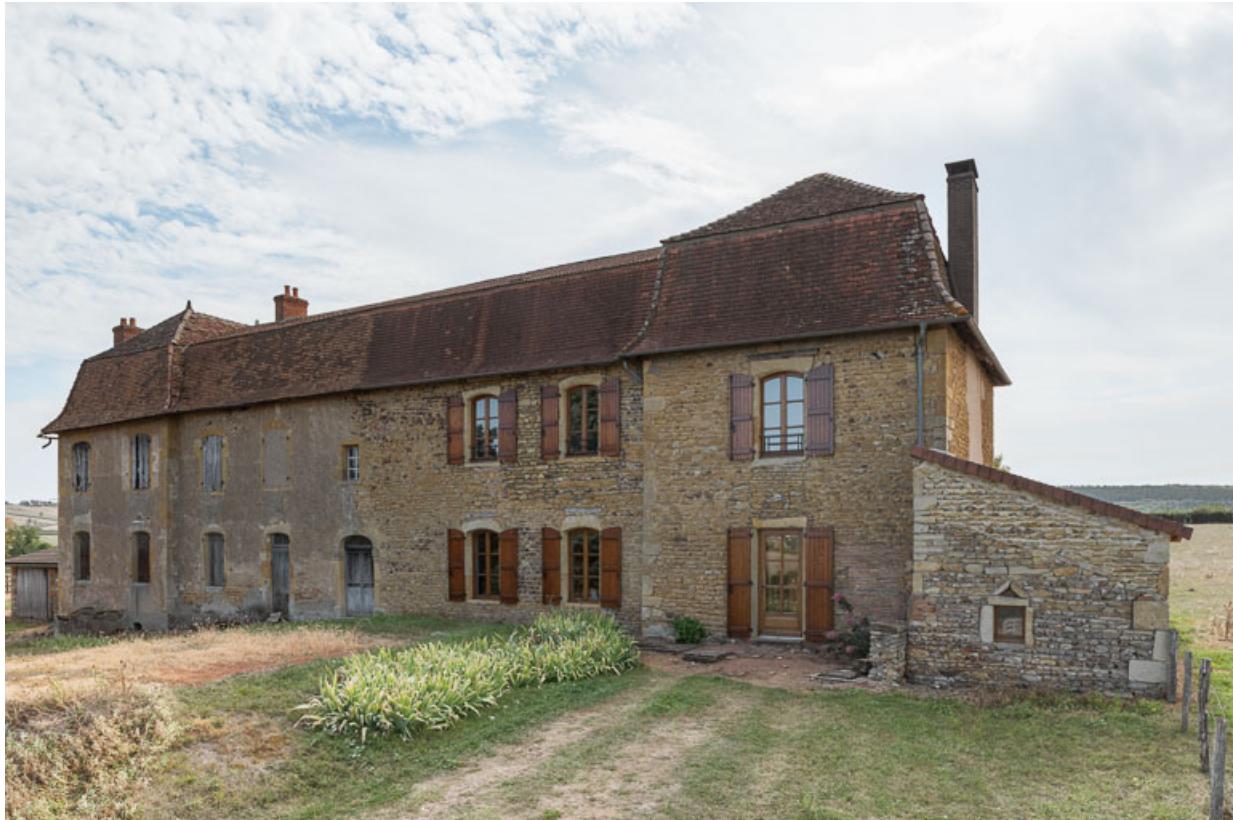
N° de l'illustration : 20197100335NUC4A

Vue de la demeure ou maison de maître de la Mollière (façade antérieure)

Le logis d'un étage carré, est développé en longueur avec ses huit travées dont les deux parties distales, en avant-corps, font légèrement saillie sur la façade. Elles ont un toit brisé en pavillon et égout retroussé. L'édifice est centré sur un vestibule traversant et son escalier de pierre (très usé, comme dans un bâtiment à usage collectif) rampe-sur-rampe. La porte d'entrée est encadrée par deux piédroits moulurés, surmontée par un arc sculpté d'un cœur, pointe en haut. La porte donnant sur la façade postérieure, avec ses piédroits, n'est pas moins décorée. La clé de l'arc qui la surmonte possède un bas-relief qui pourrait être un ancien blason bûché. La moitié orientale est enduite, tandis que l'autre moitié (occidentale) restaurée, transformée, ne l'est pas. Les fenêtres sont équipées de contrevents. L'accès au sous-sol se fait par quelques degrés ménagés devant l'avant-corps oriental. Chaque pièce a sa cheminée engagée ou adossée, dont les manteaux sont sculptés, et quelques dessus de cheminée. L'ancienne cuisine est équipée d'une grande cheminée, aujourd'hui transformée.

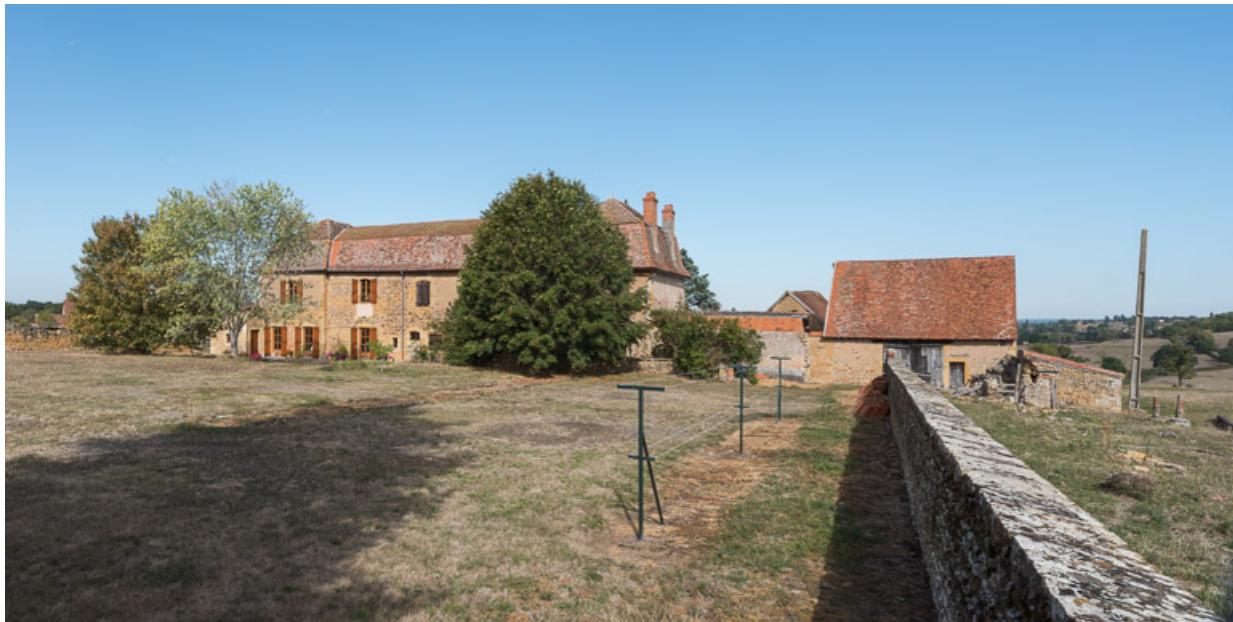
N° de l'illustration : 20197100326NUC4AQ

Vue de la demeure (façade postérieure) de la Mollière et de ses dépendances, depuis le jardin.
71, Anzy-le-Duc, lieudit : La Mollière

La cour de la ferme est fermée au sud par l'habitation, qui donne sur un potager à l'arrière, et à l'est par les bâtiments antérieurement voués à l'usage agricole. Ils sont tous édifiés en moellons de calcaire, couverts de toits à longs pans avec des tuiles plates. Un mur de pierre délimite le terrain au sud.

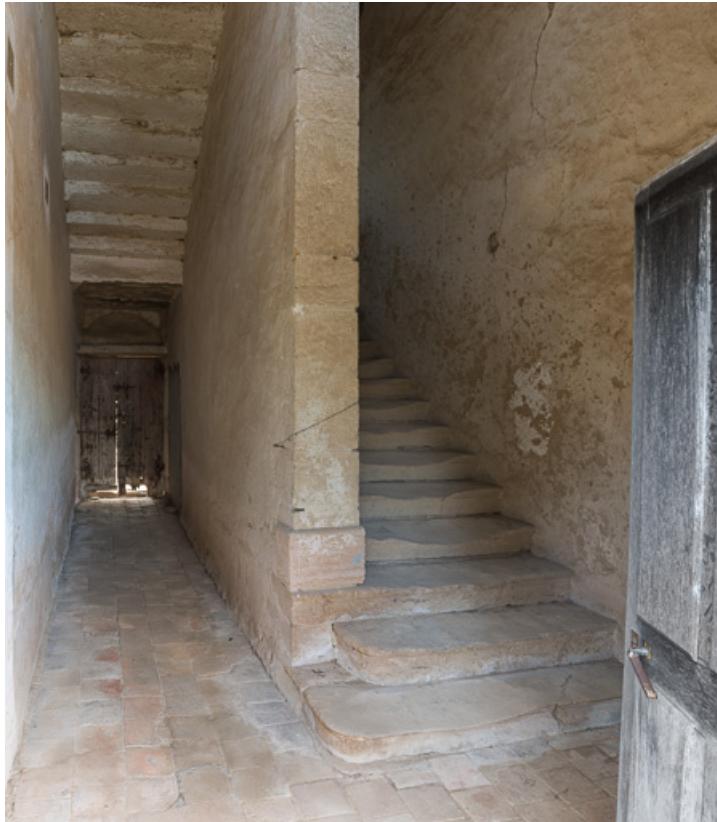
N° de l'illustration : 20197100312NUC4AQ

Vestibule et escalier

Escaliers : escalier dans-œuvre, escalier tournant à retours sans jour, en maçonnerie

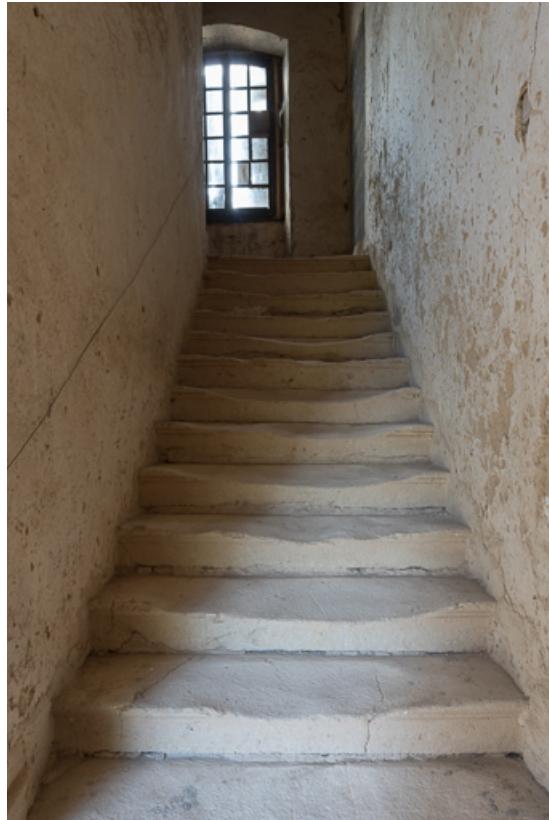
N° de l'illustration : 20197100313NUC4A

Une des volées de l'escalier rampe sur rampe de la demeure

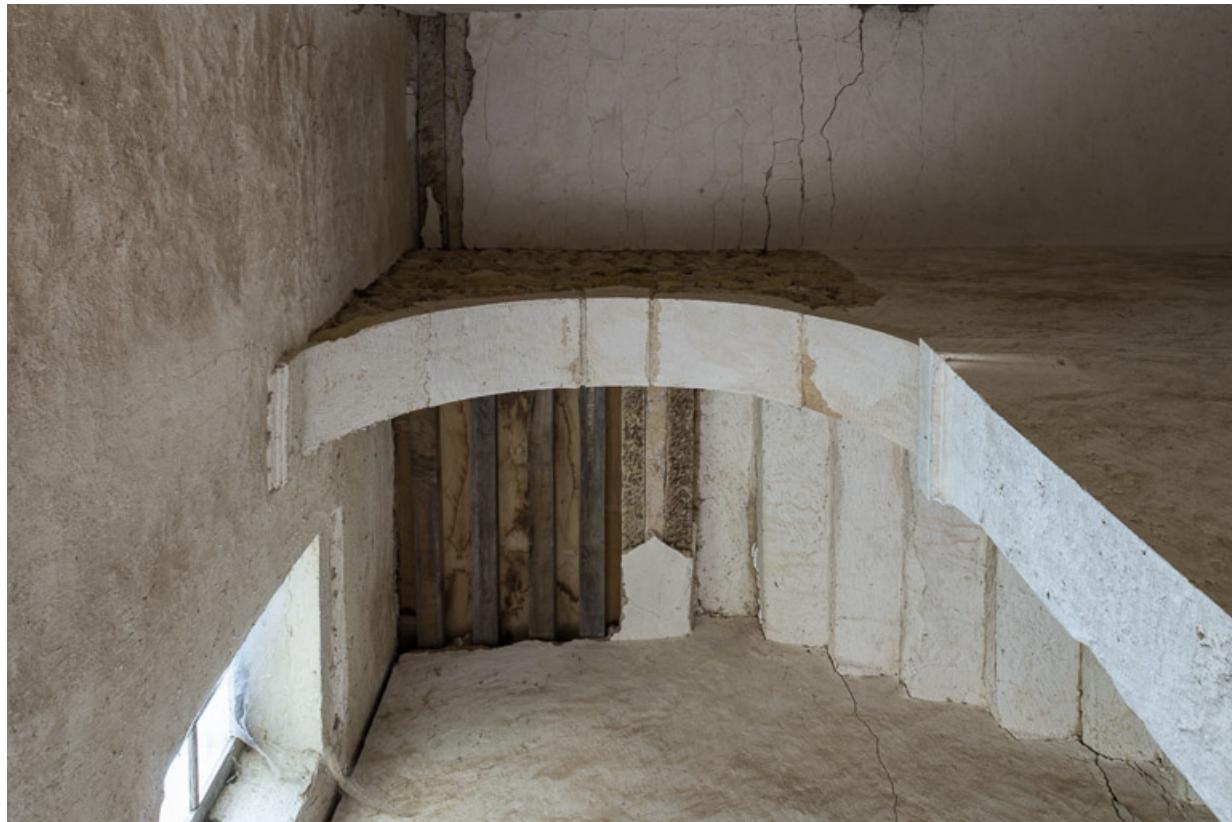
N° de l'illustration : 20197100314NUC4A

Arche ouvrant sur l'escalier de la demeure

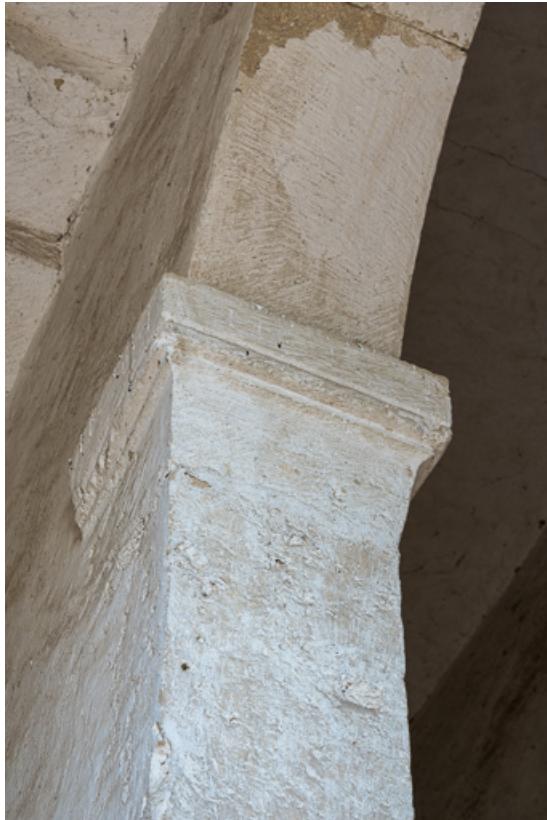
N° de l'illustration : 20197100316NUC4A

Chapiteau recevant la retombée de l'arche

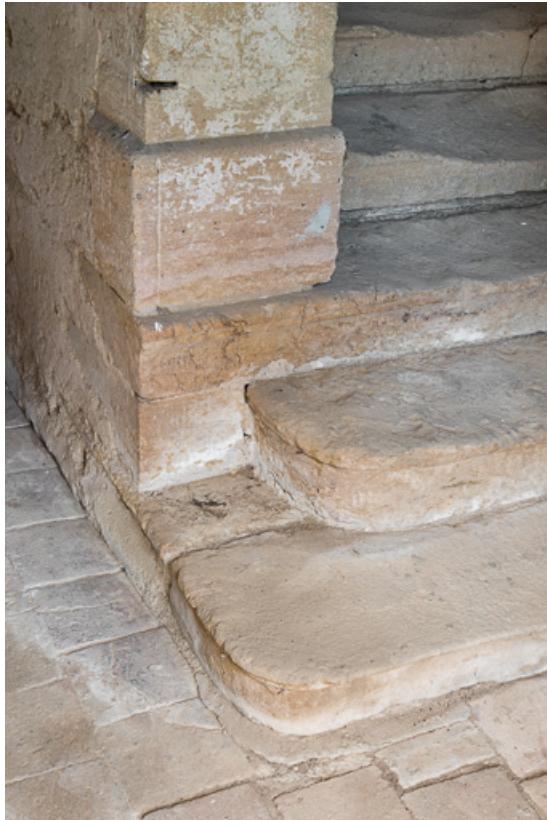
N° de l'illustration : 20197100315NUC4A

Moulure, à la base du mur-noyau de l'escalier

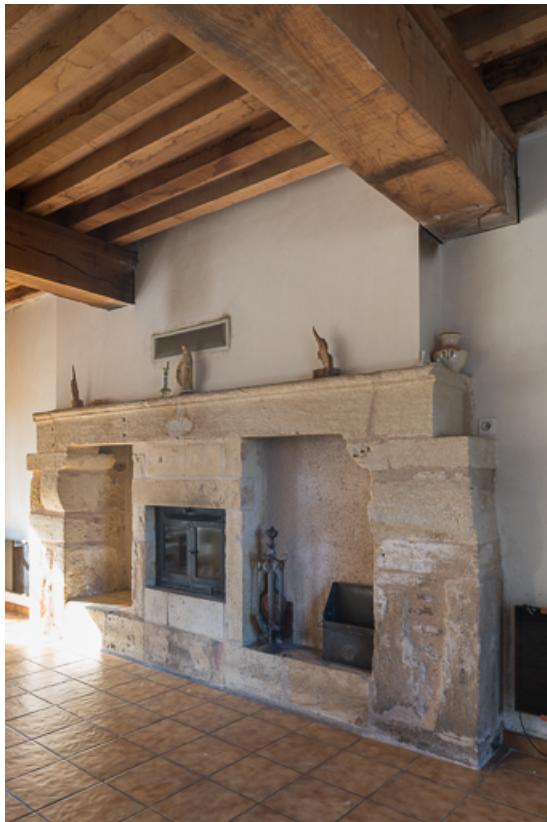
N° de l'illustration : 20197100325NUC4A

Cheminée de l'ancienne cuisine de la demeure

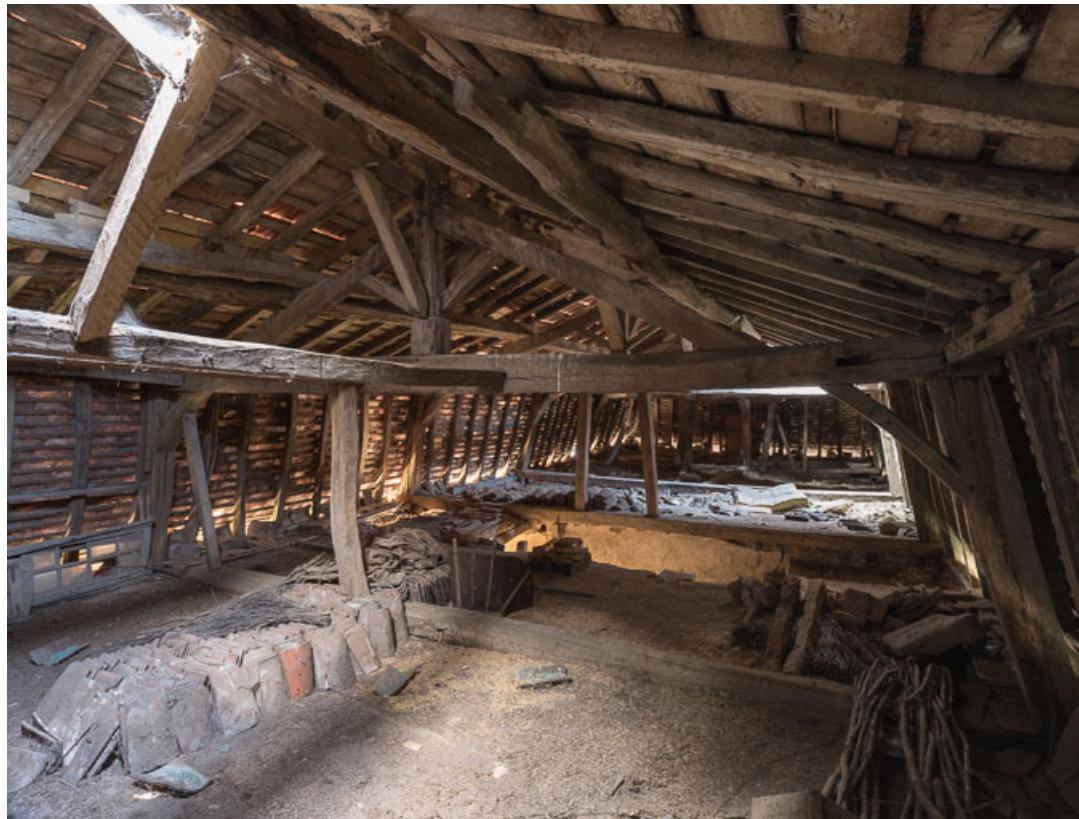
N° de l'illustration : 20197100319NUC4AQ

Vue de la charpente de la demeure

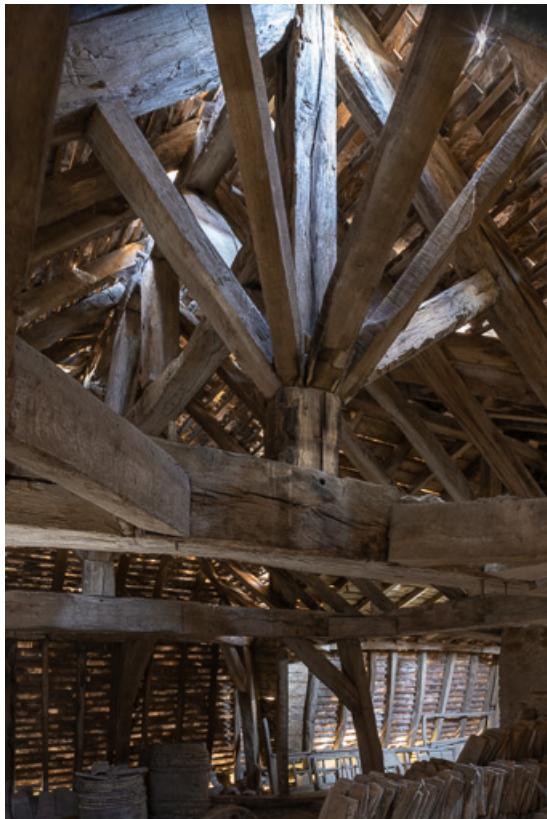
N° de l'illustration : 20197100320NUC4A

Détail de la charpente : poinçon et contrefiches

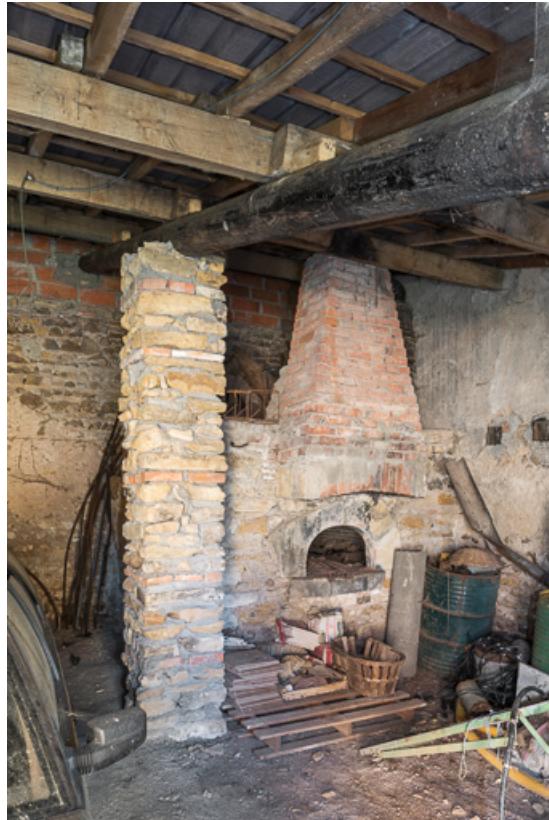
N° de l'illustration : 20197100333NUC4A

Four à pain du XIXe siècle, contre la façade nord-est de la demeure
71, Anzy-le-Duc, lieudit : La Mollière

La maison de maître a connu peu d'évolution depuis sa construction. Les baies, sauf celles donnant sur le vestibule et l'escalier, ont été reprises dans la première moitié du XVIII^e siècle, avec des linteaux cintrés. Un second four à pain, le four originel se trouvant dans la partie ouest du bâtiment, a été construit contre l'extrémité est de la maison, probablement suite au partage, dans la seconde moitié du XIX^e siècle. Aujourd'hui, la moitié ouest a été modernisée intérieurement par le propriétaire actuel, mais l'aspect extérieur a été préservé. Seules deux fenêtres donnant sur l'ancienne cuisine – une côté cour et une côté jardin – ont été transformées en portes. Un appentis a également été ajouté contre l'extrémité du bâtiment, à la place du premier four à pain.

L'appentis accolé à l'est est construit en moellons et briques, partiellement enduit, et conserve un ancien four à pain. Un appentis - sans enduit - prolonge l'édifice à l'ouest.

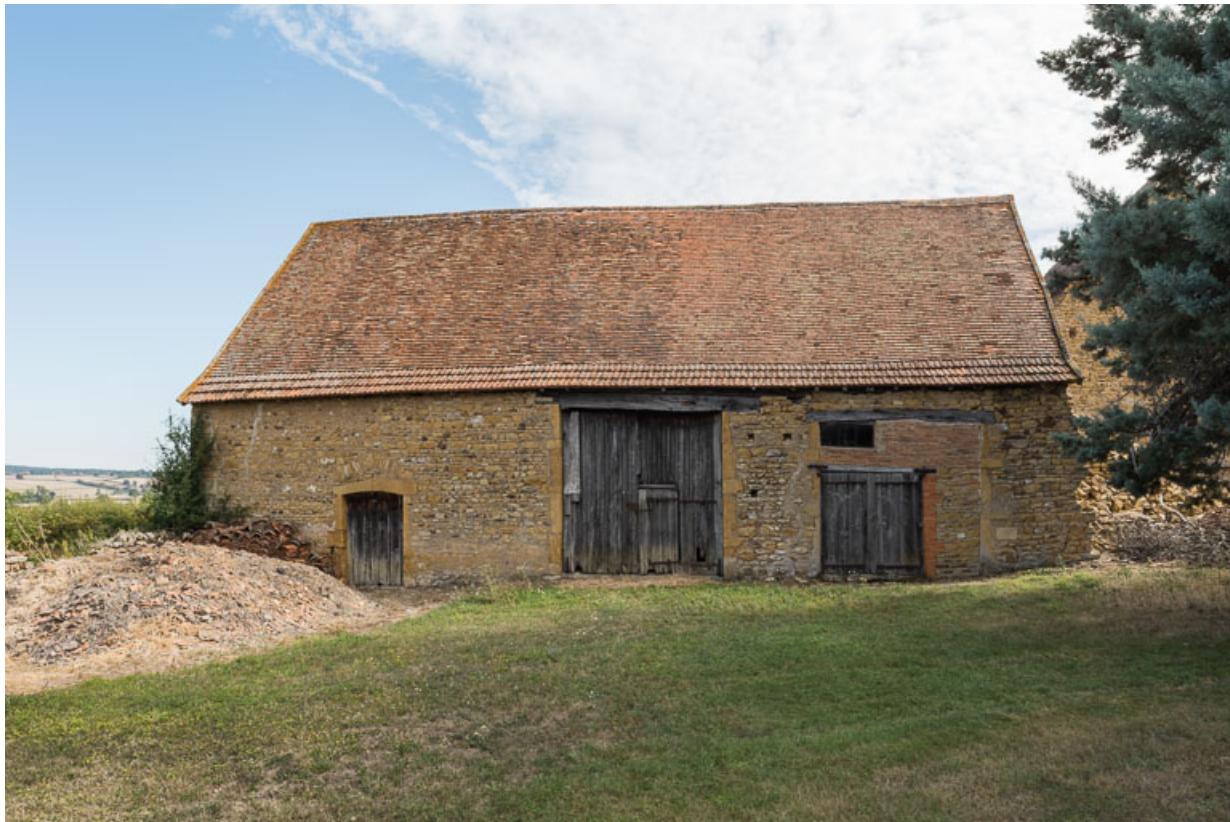
N° de l'illustration : 20197100334NUC4A

Façade antérieure de l'aile principale des dépendances, orientée à l'ouest

Granges, étables et fenils occupent deux ailes de bâtiments en L. Une étable, à l'angle des deux bâtiments est aujourd'hui effondrée, rendant les feurons visibles depuis l'extérieur.

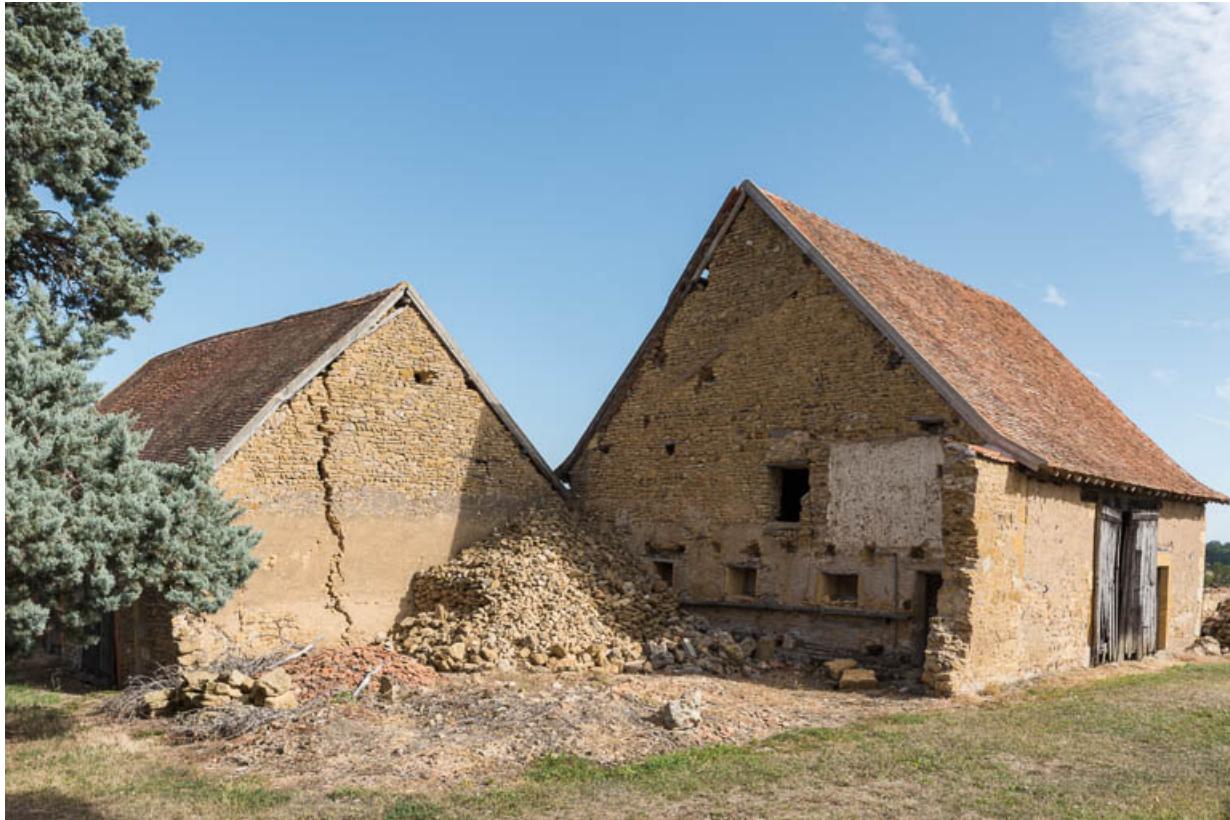
N° de l'illustration : 20197100330NUC4A

Vue des deux ailes de dépendances. A la jonction des deux bâtiments, une ancienne étable à bovins a été démolie suite à l'effondrement de sa charpente..

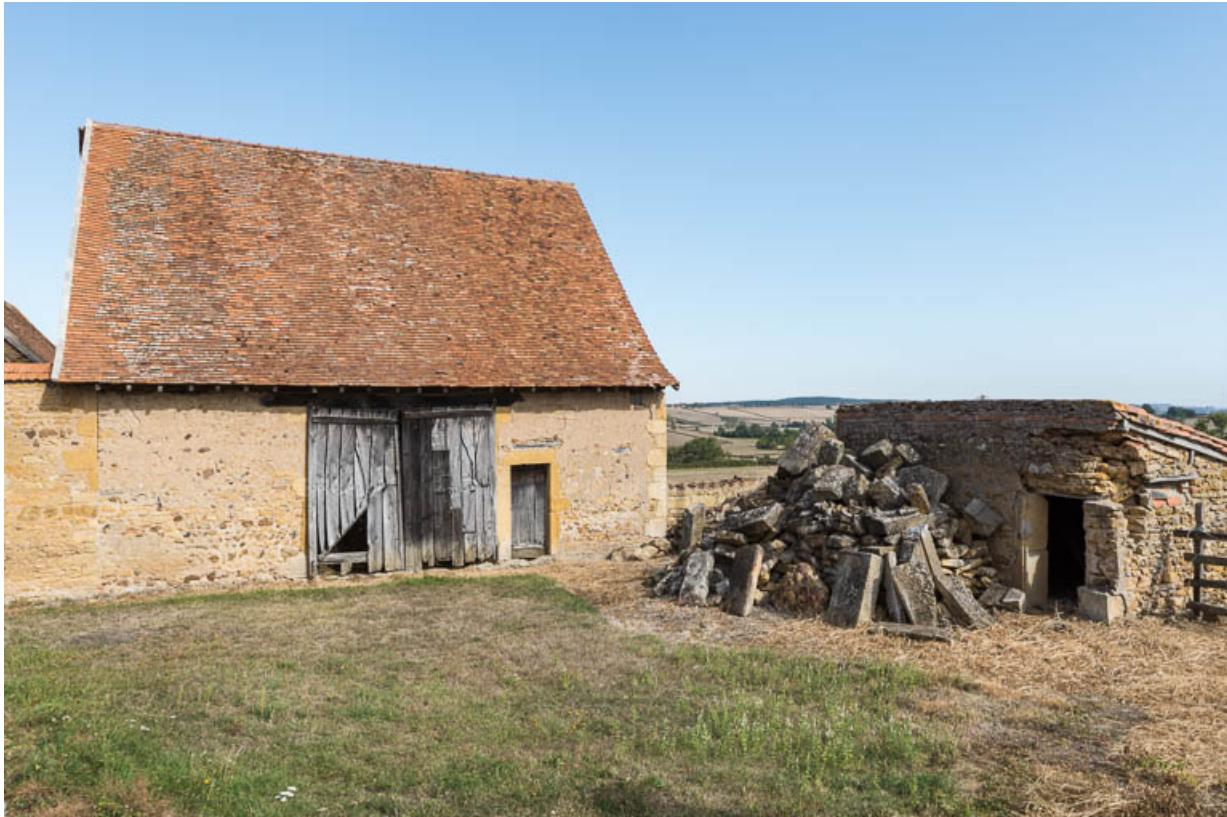
N° de l'illustration : 20197100332NUC4A

Seconde aile des dépendances (façade antérieure, orientée au sud). A droite, les soues à cochons (XIXe siècle) partiellement démolies.
