DEMEURE ET FERME DE LA MOLLIÈRE

Bourgogne-Franche-Comté, Saône-et-Loire Anzy-le-Duc La Mollière

Dossier IA71003565 réalisé en 2019 Auteur(s): Philippe Mairot, Aurélien Michel

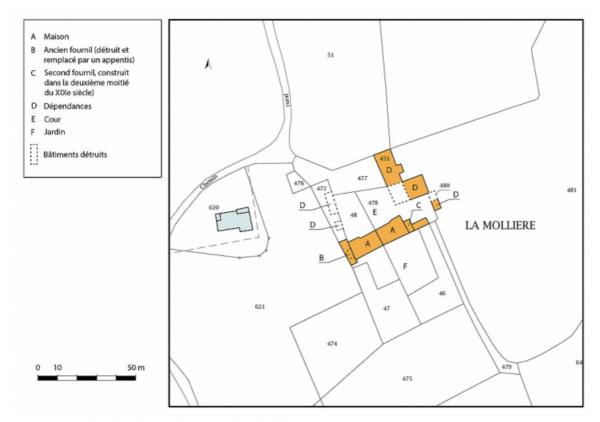
N° de l'illustration : 20207100140NUDA

Plan de masse et situation, présentant l'évolution des bâtiments. Extrait du plan cadastral, 2020, section E, échelle 1/5000 71, Anzy-le-Duc, lieudit : La Mollière

En revanche, les dépendances ne sont que partiellement conservées. La petite dépendance, à l'ouest de la cour, visible sur le plan cadastral de 1839, a disparu. Par ailleurs, l'étable, à l'angle de la grande dépendance (étable, dite « des vaches »), et un bâtiment à cochons, construit dans la seconde moitié du XIXe siècle à l'est de la demeure, sont en grande partie écroulés.

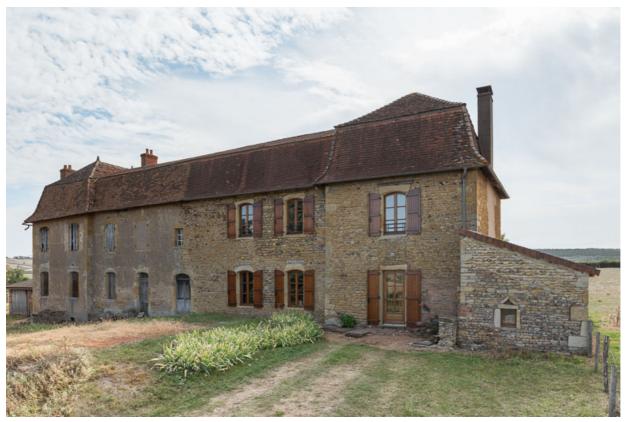
N° de l'illustration : 20197100335NUC4A

Vue de la demeure ou maison de maître de la Mollière (façade antérieure)

Le logis d'un étage carré, est développé en longueur avec ses huit travées dont les deux parties distales, en avant-corps, font légèrement saillie sur la façade. Elles ont un toit brisé en pavillon et égout retroussé. L'édifice est centré sur un vestibule traversant et son escalier de pierre (très usé, comme dans un bâtiment à usage collectif) rampe-sur-rampe. La porte d'entrée est encadrée par deux piédroits moulurés, surmontée par un arc sculpté d'un cœur, pointe en haut. La porte donnant sur la façade postérieure, avec ses piédroits, n'est pas moins décorée. La clé de l'arc qui la surmonte possède un bas-relief qui pourrait être un ancien blason bûché. La moitié orientale est enduite, tandis que l'autre moitié (occidentale) restaurée, transformée, ne l'est pas. Les fenêtres sont équipées de contrevents. L'accès au sous-sol se fait par quelques degrés ménagés devant l'avant-corps oriental. Chaque pièce a sa cheminée engagée ou adossée, dont les manteaux sont sculptés, et quelques dessus de cheminée. L'ancienne cuisine est équipée d'une grande cheminée, aujourd'hui transformée. L'appentis accolé à l'est est construit en moellons et briques, partiellement enduit, et conserve un ancien four à pain. Un appentis - sans enduit - prolonge l'édifice à l'ouest.

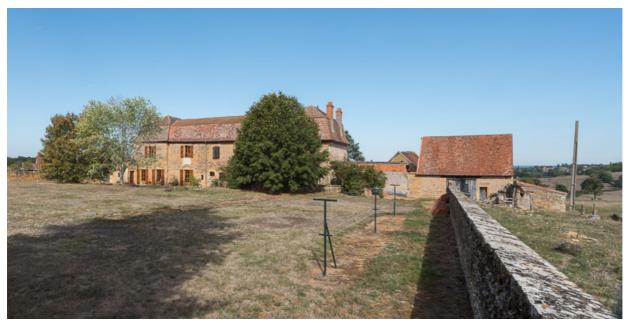
N° de l'illustration : 20197100326NUC4AQ

Vue de la demeure (façade postérieure) de la Mollière et de ses dépendances, depuis le jardin.

La cour de la ferme est fermée au sud par l'habitation, qui donne sur un potager à l'arrière, et à l'est par les bâtiments antérieurement voués à l'usage agricole. Ils sont tous édifiés en moellons de calcaire, couverts de toits à longs pans avec des tuiles plates. Un mur de pierre délimite le terrain au sud.

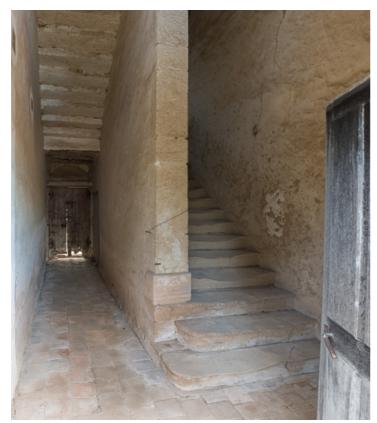
N° de l'illustration : 20197100312NUC4AQ

Vestibule et escalier

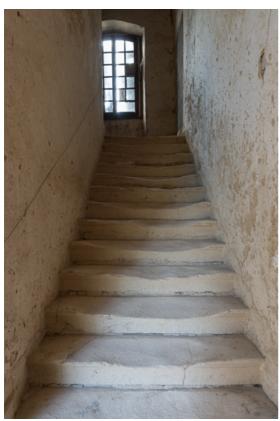
N° de l'illustration : 20197100313NUC4A

Une des volées de l'escalier rampe sur rampe de la demeure

Escaliers: escalier dans-oeuvre, escalier tournant à retours sans jour, en maçonnerie

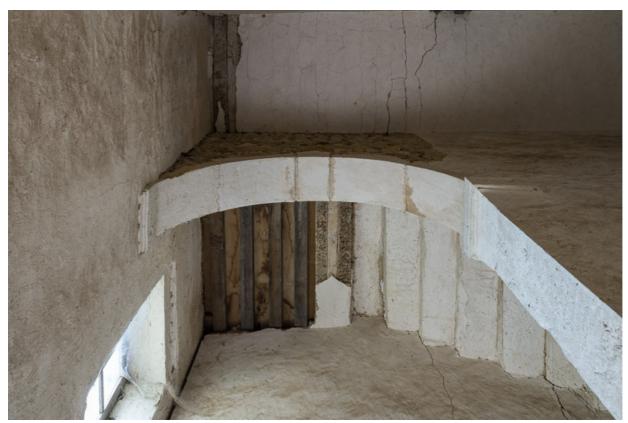
N° de l'illustration : 20197100314NUC4A

Arche ouvrant sur l'escalier de la demeure 71, Anzy-le-Duc, lieudit : La Mollière

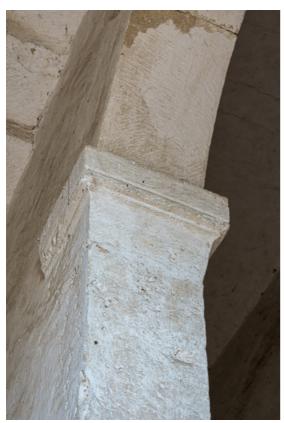
N° de l'illustration : 20197100316NUC4A

Chapiteau recevant la retombée de l'arche 71, Anzy-le-Duc, lieudit : La Mollière

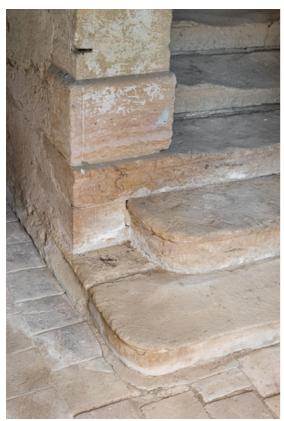
N° de l'illustration : 20197100315NUC4A

Moulure, à la base du mur-noyau de l'escalier

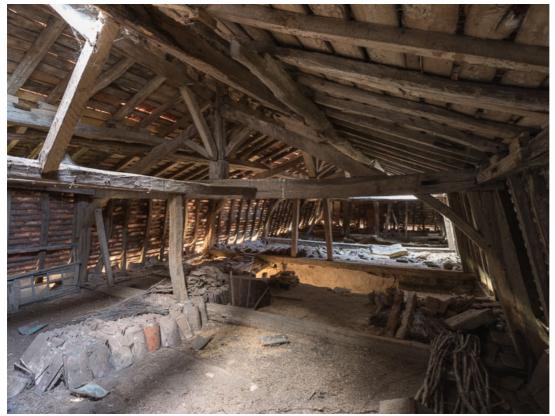
N° de l'illustration : 20197100319NUC4AQ

Vue de la charpente de la demeure 71, Anzy-le-Duc, lieudit : La Mollière

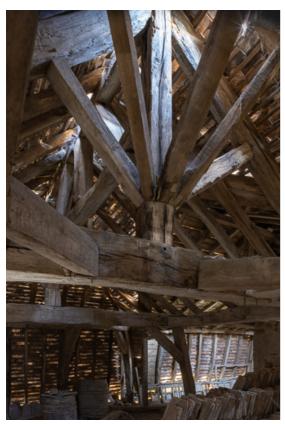
N° de l'illustration : 20197100320NUC4A

Détail de la charpente : poinçon et contrefiches

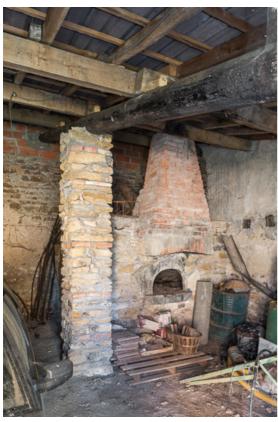
N° de l'illustration : 20197100333NUC4A

Four à pain du XIXe siècle, contre la façade nord-est de la demeure 71, Anzy-le-Duc, lieudit : La Mollière

La maison de maître a connu peu d'évolution depuis sa construction. Les baies, sauf celles donnant sur le vestibule et l'escalier, ont été reprises dans la première moitié du XVIII^e siècle, avec des linteaux cintrés. Un second four à pain, le four originel se trouvant dans la partie ouest du bâtiment, a été construit contre l'extrémité est de la maison, probablement suite au partage, dans la seconde moitié du XIX^e siècle. Aujourd'hui, la moitié ouest a été modernisée intérieurement par le propriétaire actuel, mais l'aspect extérieur a été préservé. Seules deux fenêtres donnant sur l'ancienne cuisine – une côté cour et une côté jardin – ont été transformées en portes. Un appentis a également été ajouté contre l'extrémité du bâtiment, à la place du premier four à pain.

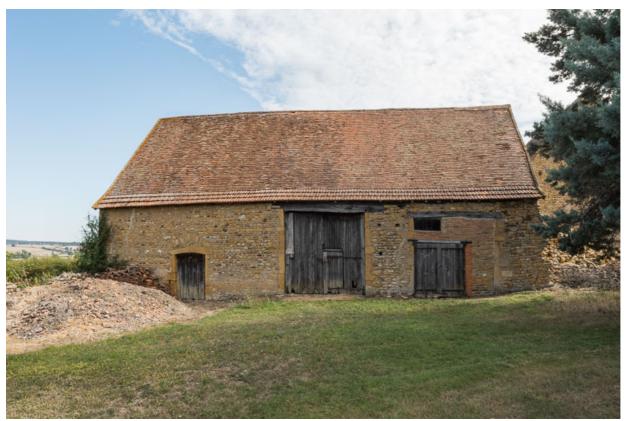
N° de l'illustration : 20197100334NUC4A

Façade antérieure de l'aile principale des dépendances, orientée à l'ouest

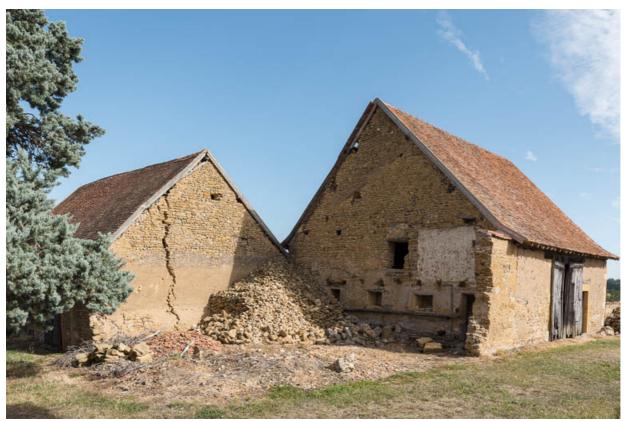
N° de l'illustration : 20197100330NUC4A

Vue des deux ailes de dépendances. A la jonction des deux bâtiments, une ancienne étable à bovins a été démolie suite à l'effondrement de sa charpente..

Granges, étables et fenils occupent deux ailes de bâtiments en L. Une étable, à l'angle des deux bâtiments est aujourd'hui effondrée, rendant les feurons visibles depuis l'extérieur.

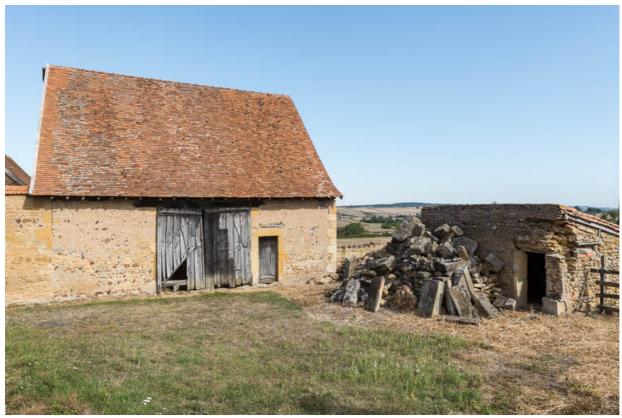
N° de l'illustration : 20197100332NUC4A

Seconde aile des dépendances (façade antérieure, orientée au sud). A droite, les soues à cochons (XIXe siècle) partiellement démolies.
