ECART DE CHAUMONT

Bourgogne-Franche-Comté, Saône-et-Loire Oyé Chaumont

Dossier IA71003571 réalisé en 2017 revu en 2020

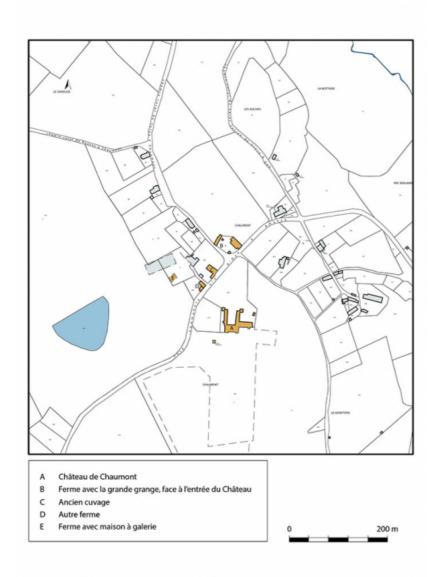
N° de l'illustration : 20217100033NUDA

plan masse et de situation de l'écart de Chaumont. Extrait du plan cadastral, 2021, section B, échelle 1/4000.

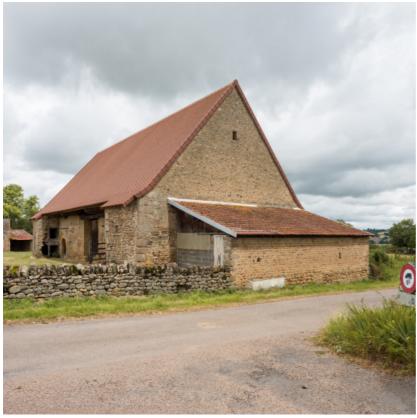
N° de l'illustration : 20187100176NUC2A

Vue de la grange, face à l'entrée du château, depuis l'est

Face à l'entrée du château, une ferme plus importante présente une imposante grange, abritant une remise en son centre et deux étables, surmontées de fenils, de part et d'autre. Le bâtiment est couvert d'un toit à longs pans en tuiles plates, présentant un débord soutenu par le dépassement des murs-pignons et des aisseliers en bois. La façade antérieure est percée de plusieurs ouvertures : une porte charretière (avec un linteau en bois) et une porte piétonnière, aujourd'hui bouchée, pour l'accès à la remise, deux portes d'étables couvertes d'un arc en plein cintre. Plusieurs dates ont été gravées sur les pierres d'encadrement des ouvertures, notamment celle de "1765" sur une des portes d'étables. Deux petits bâtiments (poulaillers, soue à cochons) se situent dans l'angle formé par le dépassement des murs-pignons. Une maison se trouve à l'ouest de la cour (fermée d'un muret et accessible par un portail). Elle est de plan quadrangulaire, couverte d'un toit à longs pans en tuiles plates. Elle est percée de trois portes, indiquant probablement plusieurs logements, et prolongée par deux petits bâtiments au nord-est. Près du portail, un autre édifice avec un mur-pignon à redents abrite une ancienne pompe hydraulique.

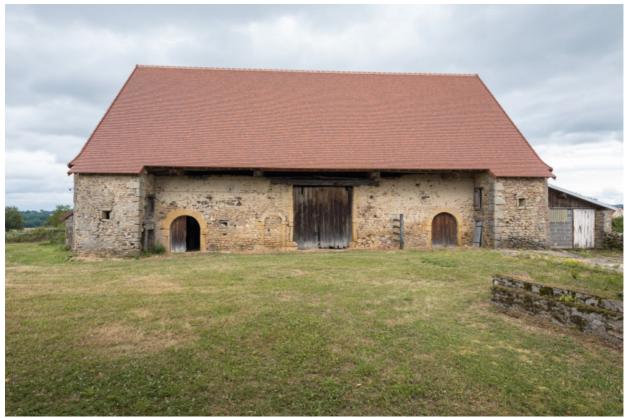
N° de l'illustration : 20187100177NUC4A

Vue frontale de la grange 71, Oyé, lieudit : Chaumont

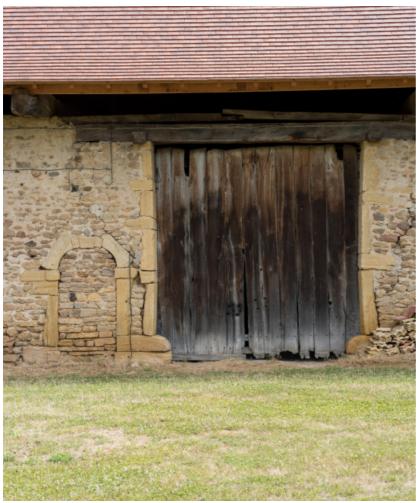
N° de l'illustration : 20187100181NUC2A

Détail de la façade antérieure de la grange : porte charretière de la remise, au centre de la façade, et ancienne porte piétonnière bouchée

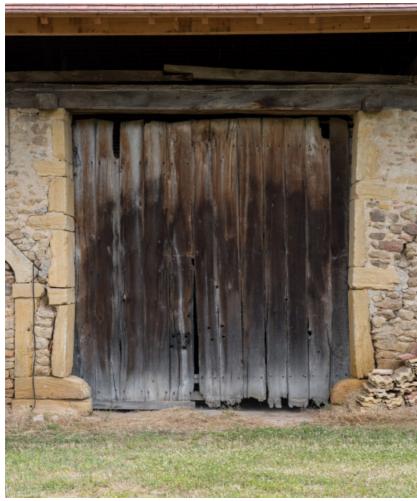
N° de l'illustration : 20187100182NUC2A

Détail de la façade antérieure de la grange : porte charretière de la remise 71, Oyé, lieudit : Chaumont

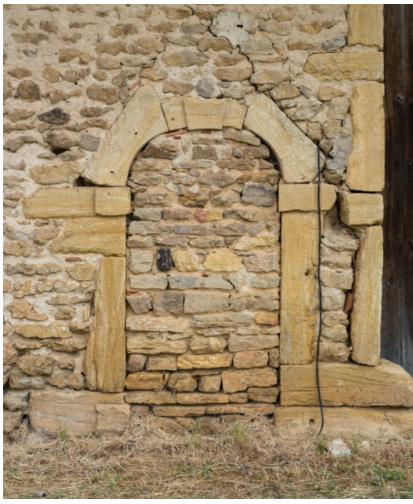
N° de l'illustration : 20187100180NUC2A

Détail de la façade antérieure de la grange : ancienne porte piétonnière bouchée à côté de la porte charretière de la remise. Les impostes, qui couronne les piedroits, et l'agrafe sur la clef de l'arc en plein cintre offrent un sobre décor.

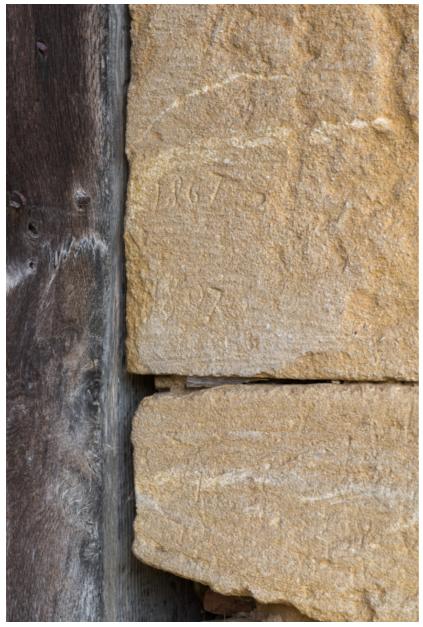
N° de l'illustration : 20187100184NUC4A

Pierre dans l'encadrement de la porte charretière de la remise portant des inscriptions gravées, notamment deux dates (1807 et 1867) dont la signification n'est pas connue.

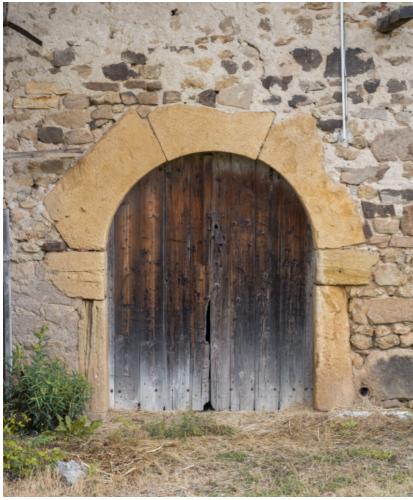
N° de l'illustration : 20187100179NUC2A

Détail de la façade antérieure de la grange : porte de l'étable double, à gauche de la remise. 71, Oyé, lieudit : Chaumont

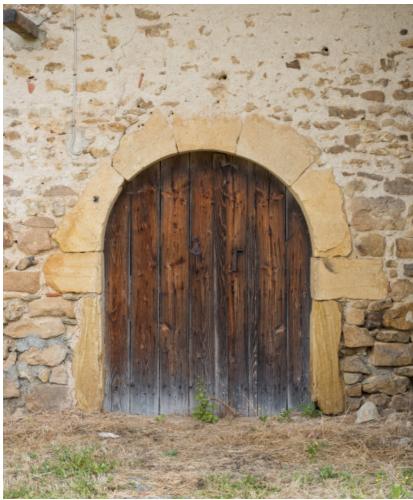
N° de l'illustration : 20187100186NUC2A

Détail de la façade antérieure de la grange : porte de l'étable double, à droite de la remise. 71, Oyé, lieudit : Chaumont

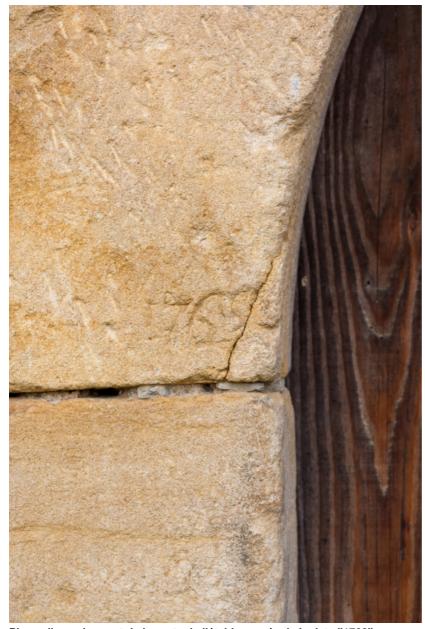
N° de l'illustration : 20187100187NUC4A

Pierre d'encadrement de la porte de l'étable gravée de la date "1768", correspondant vraisemblablement à la date de construction du bâtiment.

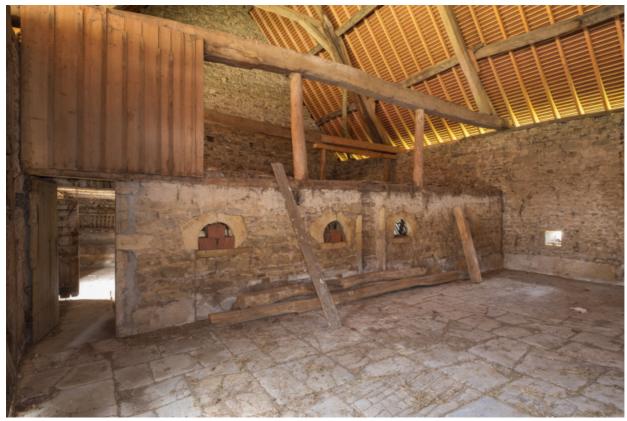
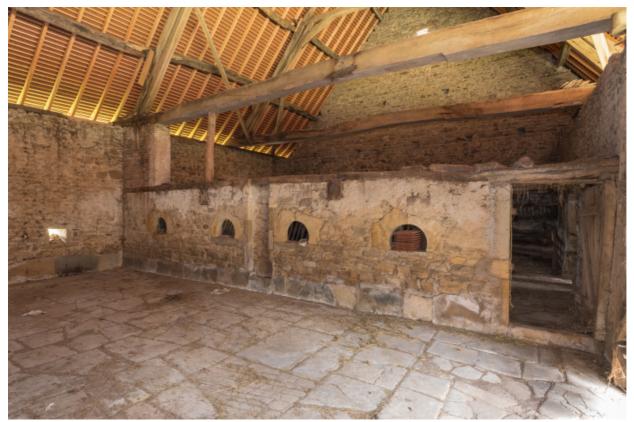
N° de l'illustration : 20187100189NUC4A

Vue intérieure de la remise du char à foin, avec ses murs percés de feurons.

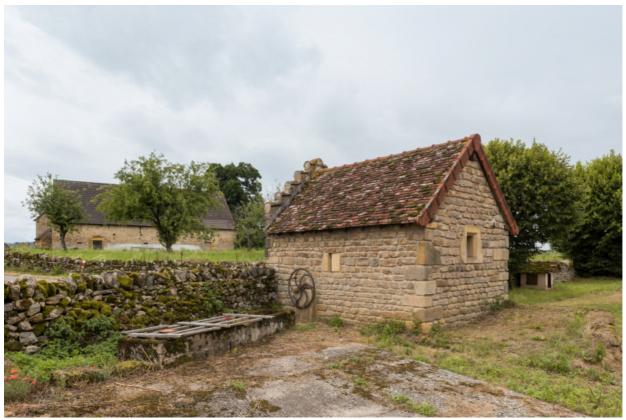
N° de l'illustration : 20187100195NUC4A

Vue du bâtiment de pompage, d'où provenait l'eau destinée à remplir l'abreuvoir (ou bachasse).

En 1825, les Circaud possèdent, en plus du château et de ses dépendances, deux fermes dans le hameau. L'exploitation de leur domaine est donc répartie entre ces trois ensembles. La grange, face à l'entrée du château, en est l'élément le plus remarquable, avec son imposante toiture à deux pans et ses ouvertures soignées, en pierre de taille, couvertes d'arcs en plein cintre. La date de 1765 est inscrite sur une pierre d'encadrement d'une des portes d'étable et en indique probablement l'année de construction, en lieu et place d'un précédent bâtiment. La maison d'habitation, située dans la même cour que la grange, est divisée en trois parties correspondant vraisemblablement à des logements différenciés (chacun possédant sa propre porte d'entrée) abritant les familles des grangers en charge de l'exploitation des propriétés de la famille Circaud. L'ensemble a peu évolué. Seuls ont été ajoutés un petit appentis dans le prolongement de la maison, à l'est, et des abris pour le menu bétail sur la façade antérieure de la grange dans les angles formés par les débords des murs-pignons. Près de l'entrée de la cour, un bâtiment a également été construit dans les années 1920 pour abriter une pompe à eau.

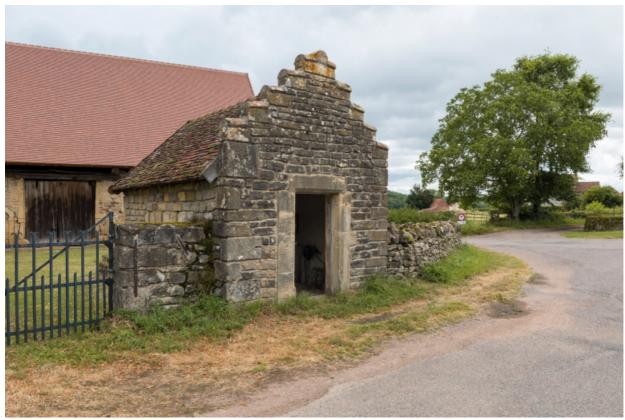
N° de l'illustration : 20187100196NUC4A

Vue de la façade du bâtiment de pompage avec son pignon à redents. 71, Oyé, lieudit : Chaumont

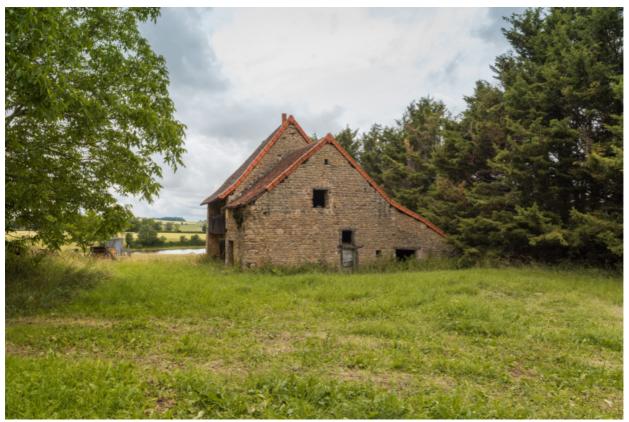
N° de l'illustration : 20187100209NUC4A

vue de la ferme depuis le nord-est, et du mur-pignon de la dépendance construite contre la maison au XIXe siècle et abritant une étable surmontée d'un fenil.

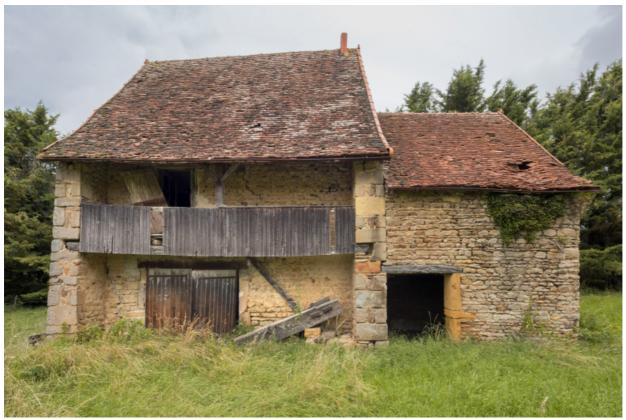
N° de l'illustration : 20187100207NUC4A

Vue frontale de la ferme. Rachetée par le baron du Marais au début du XXe siècle, cette ferme a connu des modifications, telle l'agrandissement de l'ouverture au rez-de-chaussée de l'habitation, suite à la transformation de l'ancienne cuisine en remise. 71, Oyé, lieudit : Chaumont
